Mykologický průzkum

Dne 20.11.2017 jsem provedla mykologický průzkum v objektu v Hranicích u Aše Krátká 425 parcela č. 530. Jedná se o samostatně stojící budovu – větší vilu, která sloužila k bydlení, ale je delší dobu nevyužívaná. Má tři nadzemní podlaží a je podsklepená s klenbami. Dřevěné podlahy jsou ve druhém a třetím podlaží. Třetí podlaží je mansardového typu se třemi okny do ulice a několika zřejmě dodatečně udělanými vikýři. Střední část střechy má jen malý sklon. Podstřešní prostor je velmi nízký. Tato část střechy je silně proteklá, což se projevuje rozsáhlými skvrnami na stropě podkroví. Pozednice je zazděná. Další zatékání je v prostoru úžlabí vlevo od oken podkroví (při pohledu z ulice – východní strana). Silně poškozená je pozednice, latě a prkna střechy a podlaha pod úžlabím v celé tloušťce stropu 2. podlaží, kde je na stropě rozsáhlá plodnice. Sondy do pozednice byly provedeny celkem na třech místech. K mikroskopickému rozboru jsem odebrala osm vzorků. Sedm z nich je zakresleno v půdorysu třetího nadzemního podlaží, vzorek č. 8 je z plodnice na stropě druhého nadzemního podlaží. Uvádím ho kvůli potvrzení přítomnosti *dřevomorky* a z toho vyplývajících doporučení.

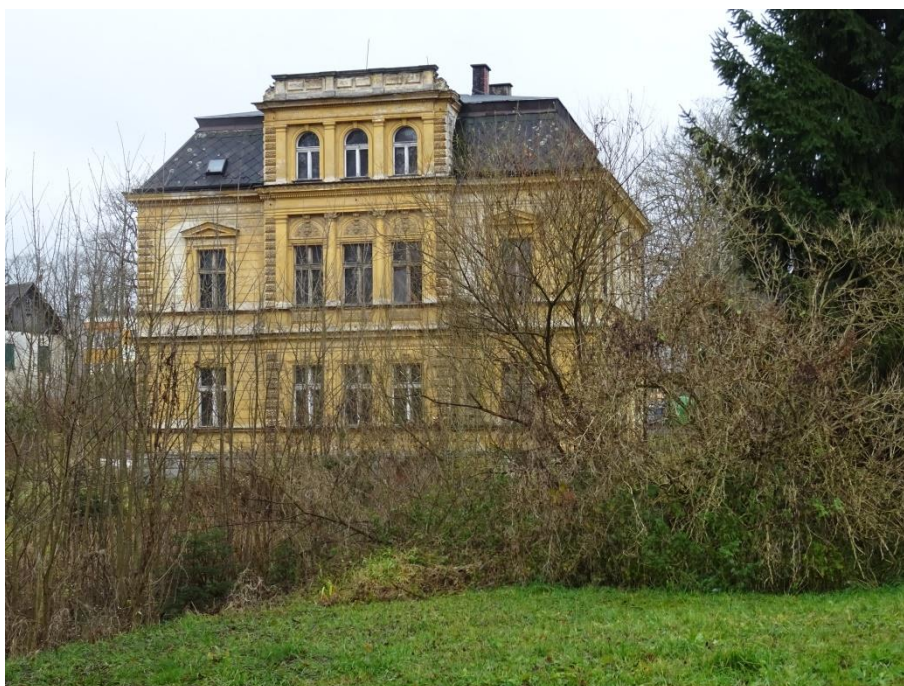
2. Na východní straně pod proteklým úžlabím je v podlaze ohnisko *dřevomorky domácí*, které proniká do sousední místnosti a dolů do stropu ve 2. NP. Jeho vznik je důsledkem dlouhodobého zatékání úžlabím (vzorky č. 2, 3, 8).

Celkový pohled z východní strany, vlevo od podkrovních oken je poškozené úžlabí, které bylo příčinou vzniku ohniska *dřevomorky* v podlaze

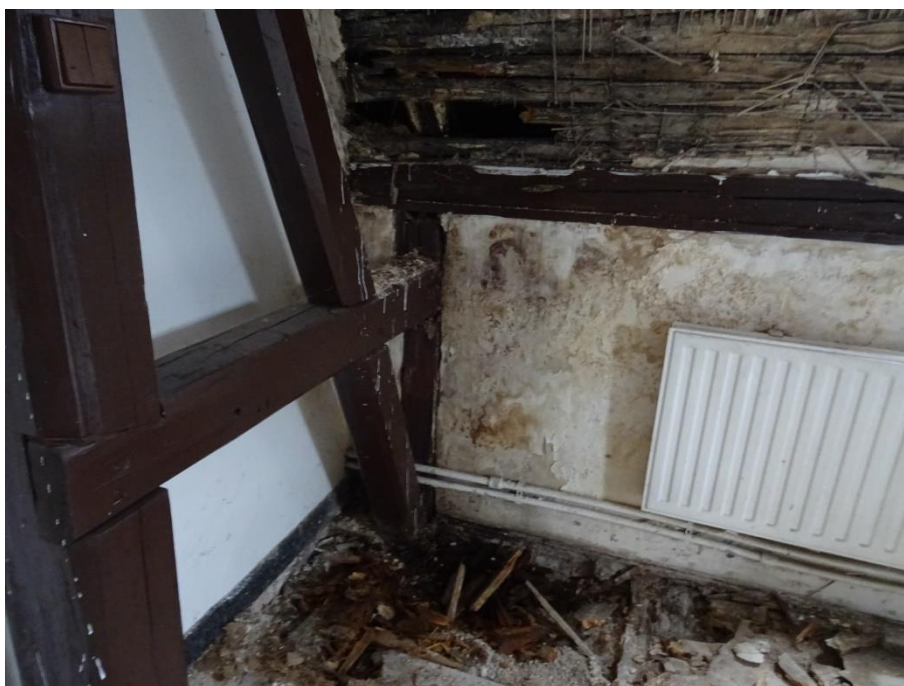
Vzorek č. 1 – východní strana, prkna podhledu střechy v části promočeného úžlabí

Dřevo je silně promáčené, tmavě hnědé, příčně praská, místy se zcela rozpadá, na povrchu jsou tenké rozlité plodnice špinavě šedé barvy

Mikroskopicky: *outkovka řadová* – *Antrodia serialis* (Fr.)Donk

Vzorek č. 2 – východní strana, podlaha v rohu pod vz. č. 1

Dřevo prken a nosného trámu vlhké, kávově hnědé, rozpadá se příčně, na povrchu četné rhizomorfy a syrocia

Mikroskopicky: *dřevomorka domácí* – *Serpula lacrymans* (Wulf. ex Fr.)Schroet.

Místa odběru vzorků č. 1, 2
Nahoře *outkovka*, dole *dřevomorka*

2. *Dřevomorka* v podlaze: veškeré napadené dřevo je třeba odstranit, to znamená rozebrat podlahu, prkna násypy apod. a zjistit rozsah poškození nosných trámů. Vzhledem k malé rozloze místností doporučuji tyto trámy odstranit v celé délce. Je třeba počítat s tím, že vlákna *dřevomorky* budou také ve zdivu obvodové zdi, příčky mezi místnostmi a pravděpodobně i v prostoru 2. NP. V těchto místech je třeba otlouct omítky a vyškrabat prostor mezi cihlami. Cílem je odstranění maxima houbových vláken. Potom je možné provést postřik (nátěr) vhodným fungicidním prostředkem a nechat zaschnout. Fungicid je vhodné přimíchat do malty při následné rekonstrukci zdiva. Všechny materiál obsahující zbytky houbových vláken a napadené dřevo je

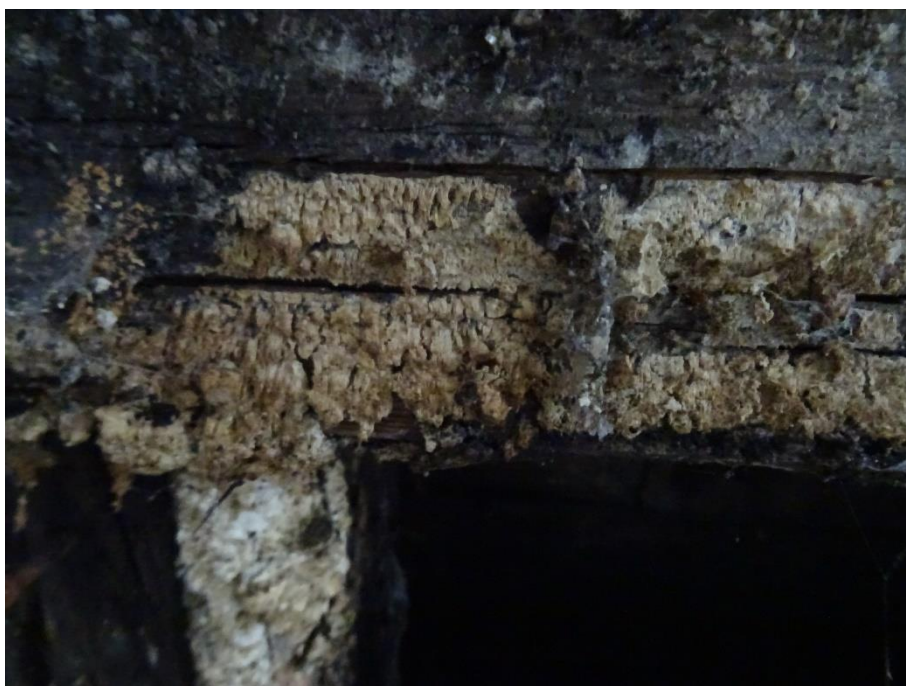
Detail plodnice *outkovky*

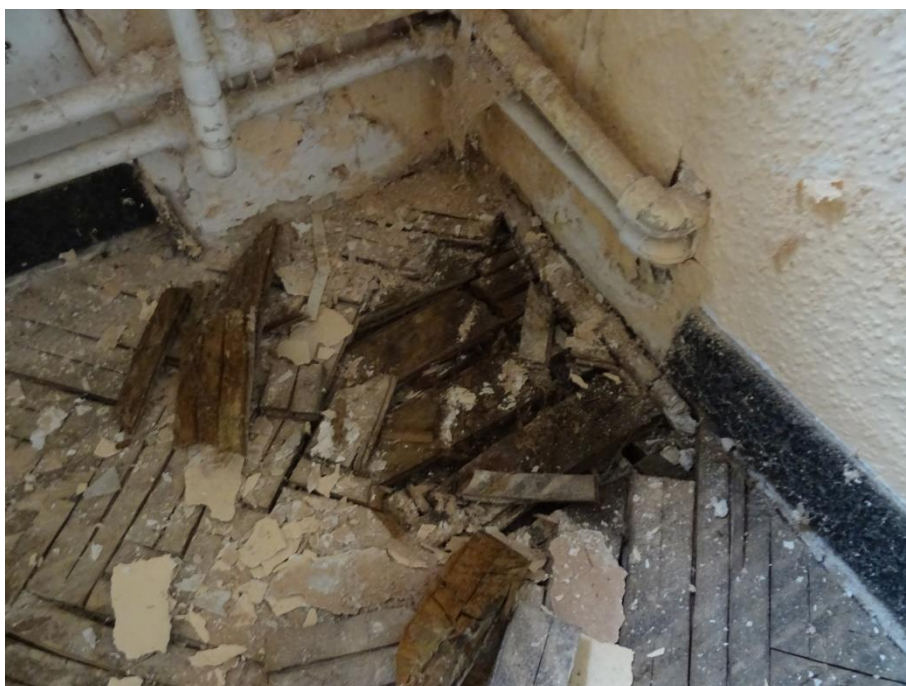
Vzorek č. 3 – východní strana, podlaha v rohu obytného pokoje přiléhajícím k příčce, za níž byly odebrány vzorky č. 1 a 2

Parkety vzduté, pod nimi prkna a nosný trám silně poškozené houbou, četné rhizomorfy.

Mikroskopicky: *dřevomorka domácí*

Místo odběru vzorku č. 3 - *dřevomorka*

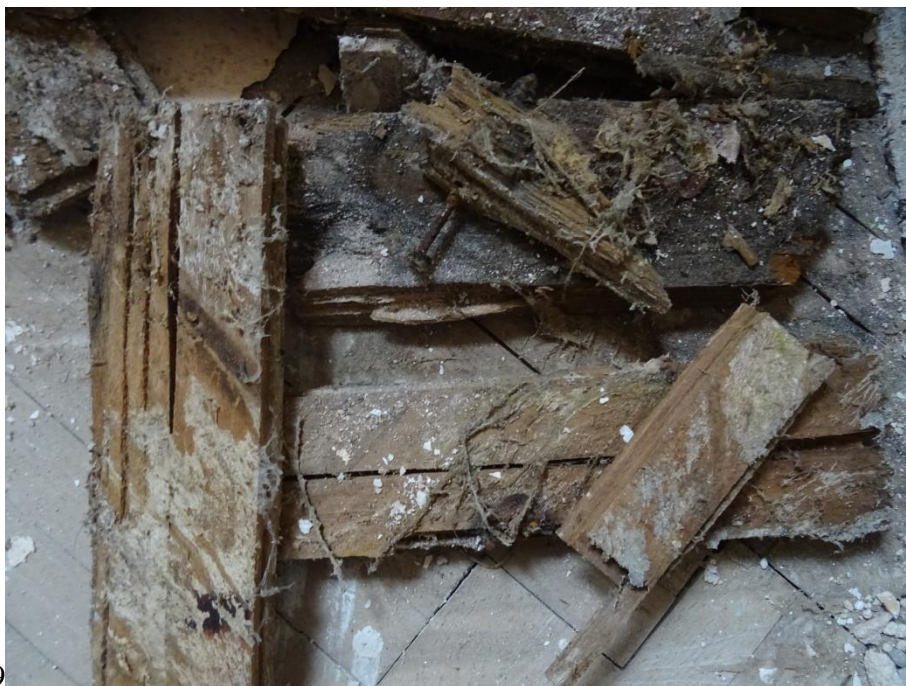
Detail vzorku č. 3 - dřevomorka

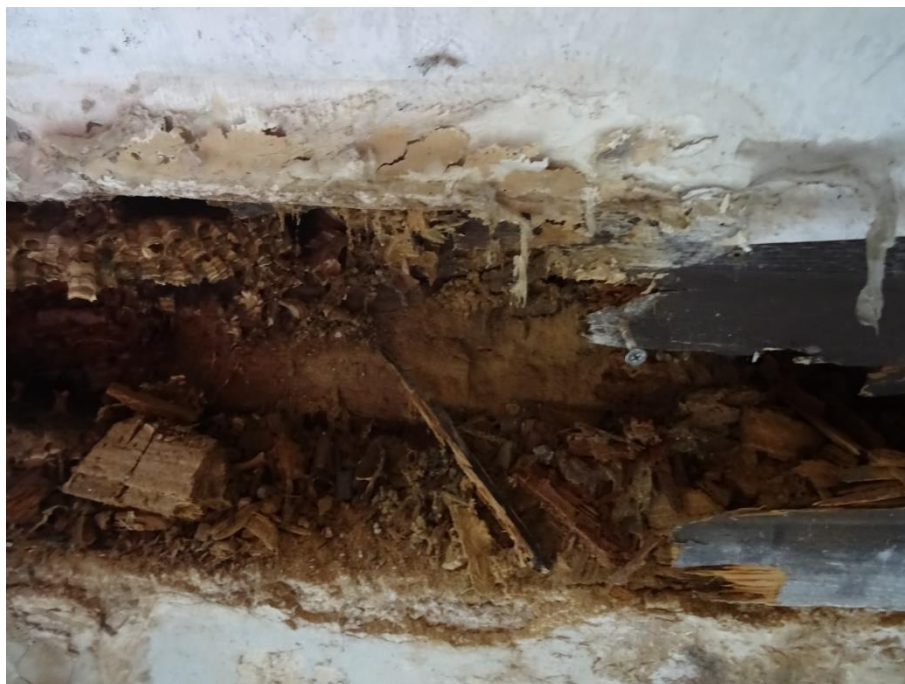
Vzorek č. 4 – jižní strana, pozednice pod vikýřem a vpravo od něj

Část dřevní hmoty pozednice chybí, protože byla zpracována sršni na objemné hnízdo. Ostatní dřevo je silně poškozené červotočem, vlhké, místy se zcela rozpadá.

Mikroskopicky: požerky a trus červotočů, pavučiny, zbytky těl hmyzu, úlomky houbových vláken - *trámovka plotní* – *Gleophyllum sepiarium* (Wulf.ex Fr.)P.Karst.

Místo odběru vzorku č. 4 - sršní hnízdo, trámovka

3. Pozednice. Vzhledem k nálezům dřevokazných hub ve třech sondách, které navazují na silné poškození červotočem, doporučuji výměnu pozednice v celém rozsahu. Při této konstrukci, kdy je pozednice zazděná, je velmi pravděpodobné, že její stav v ostatních částech nebude dobrý. Minimálně předpokládám přítomnost červotoče. Jako prevence dalšího poškození v budoucnu se jeví jako vhodné zvolit konstrukci s volnou pozednicí, kdy dřevo nebude v přímém kontaktu se zdivem. Po rekonstrukci by měl být prostor krovu dobře větraný, protože zvýšená vlhkost by mohla být příčinou vzniku nových ohnisek *dřevomorky* (viz vzorek č. 8).

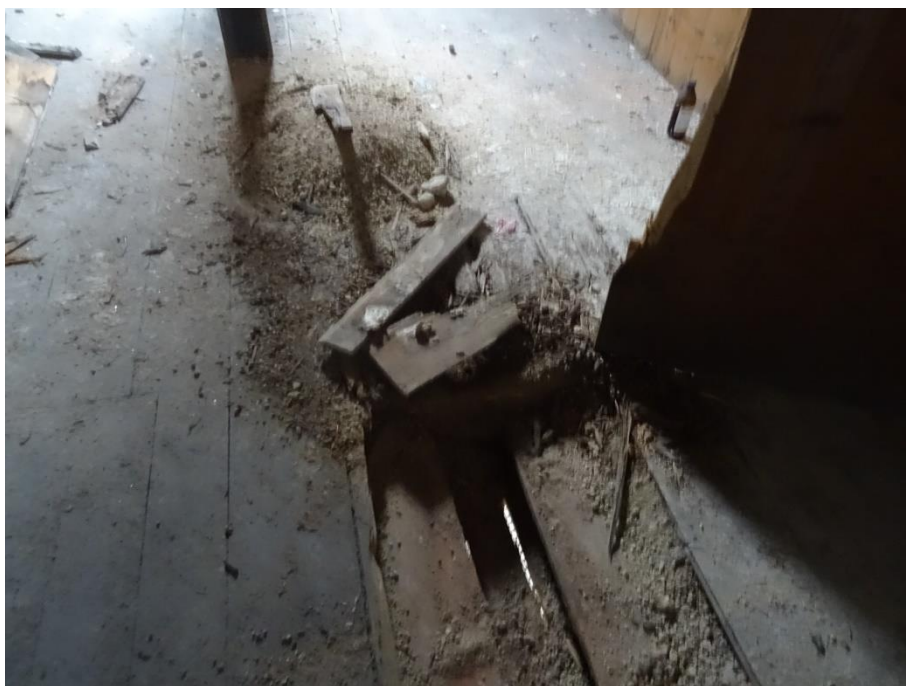
Vzorek č. 5 – severní strana, podlaha v malé místnosti, zatékání v prostoru přede dveřmi
Prkna poškozená kostkovitým rozpadem, na spodní straně iniciální stádium plodnice, bílé, vatovité konzistence bez viditelných známek povrchového mycelia. Plodnice je v současné době vyschlá.

Mikroskopicky: *outkovka řadová*

Vzorek č. 5 – *outkovka* v podlaze

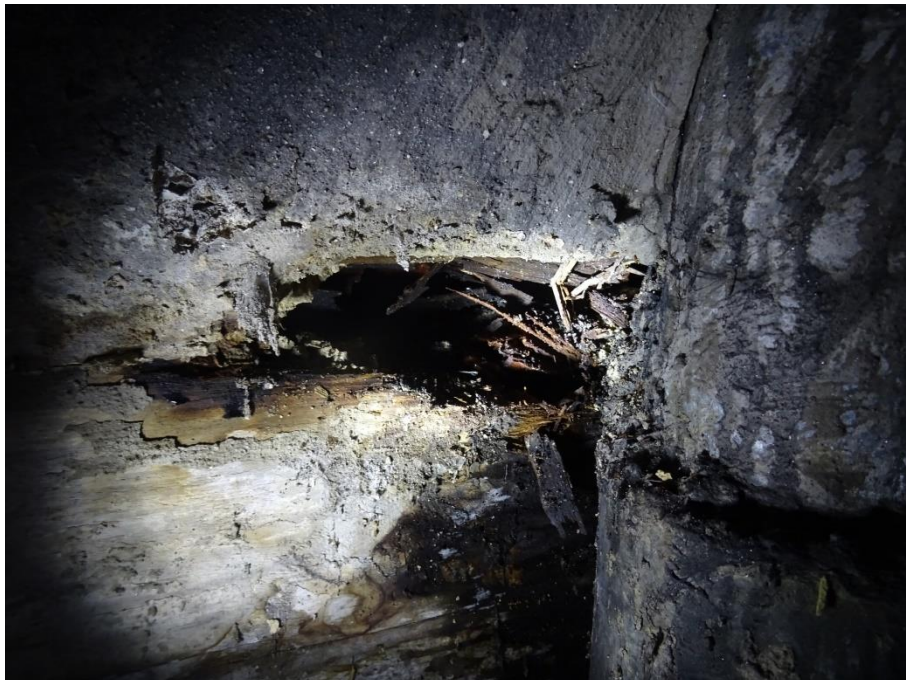
Vzorek č. 6 - západní strana, poškozená pozednice – totální rozpad

Dřevo je mokré, kávově hnědé, četné příčné trhliny, silně poškozená červotočem

Mikroskopicky: vlákna a spory plísní, vlákna dřevokazných hub

- *trámovka plotní, outkovka řadová*

vzorek č. 6, *pozednice, trámovka a outkovka*

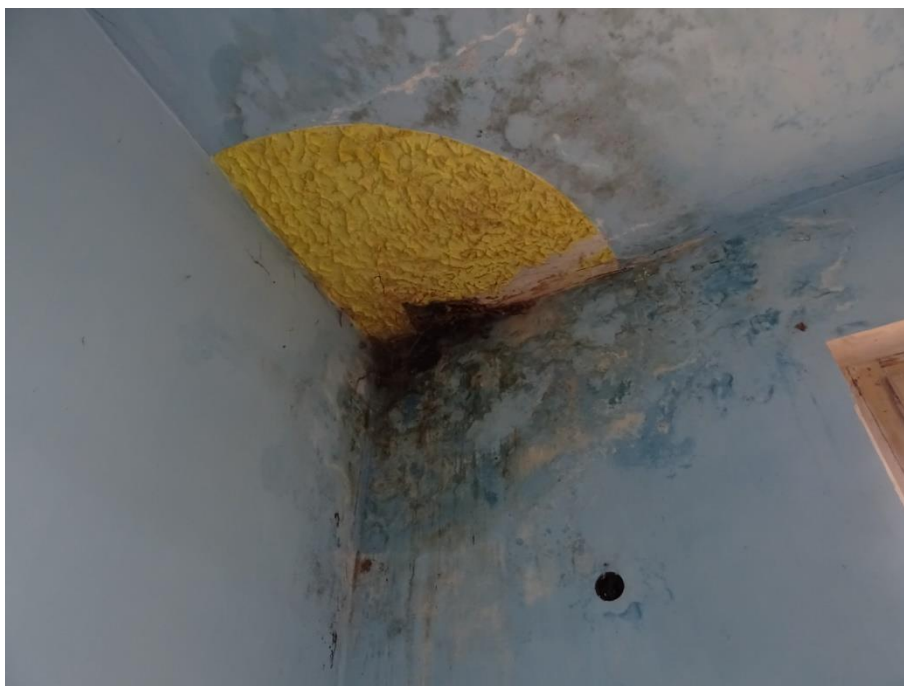
Vzorek č. 8 – plodnice ze stropu ve 2. NP

Na stropě v rohu pod zatečením na východní straně je stará plodnice se silnou sporulací o ploše cca 30 x 20 cm

Mikroskopicky: spory *dřevomorky domácí*.

Vzorek č. 8 - stará plodnice *dřevomorky* na stropě 2. NP, která souvisí s nálezy ve vz. č. 2 a 3

1. Neprodleně odstranit plodnici ze stropu ve 2. NP, která je zdrojem kontaminace vnitřního prostoru budovy. Spóry mohou na vhodném substrátu (dřevo, papír, apod.) klíčit a dát možnost vzniku nového ohniska *dřevomorky*. Plodnici je třeba opatrně odloupnout nad plastovým pytlek a potom odnést mimo objekt.
