## **DODATEK č. 1 ke SMLOUVĚ O DÍLO na realizaci díla s názvem:**

### **„Rekonstrukce stropů II. NP budovy radnice v Bochově“**

# ZMĚNOVÝ LIST

| PROJEKT | ODBORNÝ POSUDEK<br>STAVEBNĚ BIOLOGICKÝ PRŮZKUM DŘEVĚNÉ KONSTRUKCE<br>NÁVRH SANACE DŘEVĚNÉ KONSTRUKCE | |

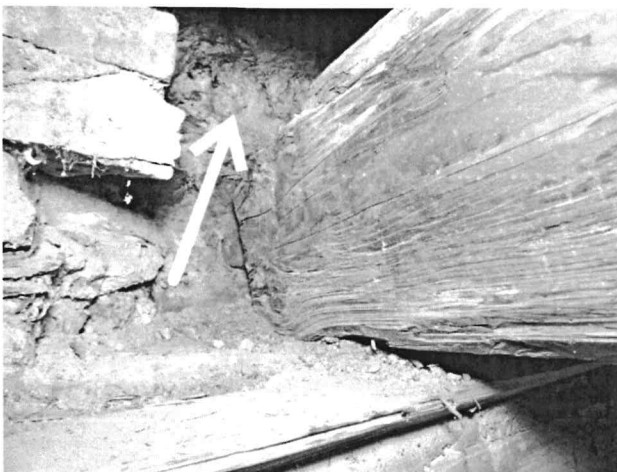
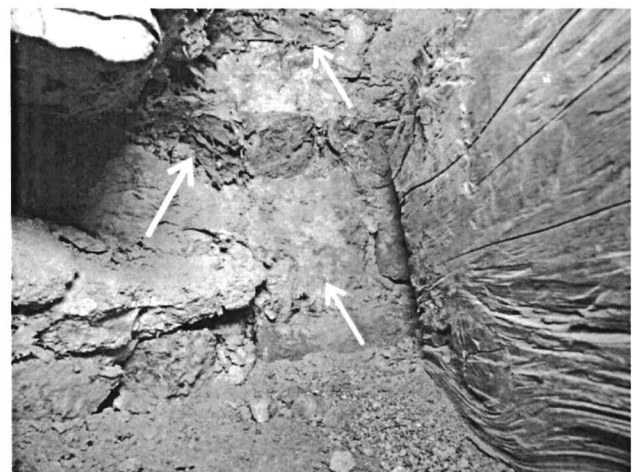
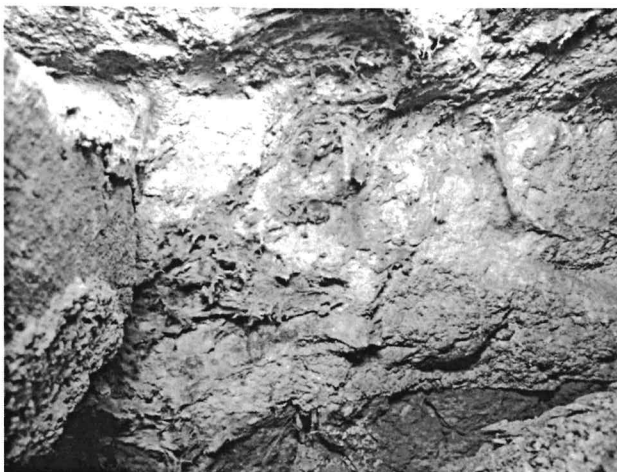
foto 15 (↑)

- foto 15,16,17:** stropní trám ST.5 – interiérové (západní) zhlaví; na zdivu kolem zhlaví mycelium dřevokazné houby *Serpula* (dřevomorka)
- foto 18,19:** stropní trám ST.6 – exteriérové (východní) zhlaví; povrchové poškození larvami tesaříka

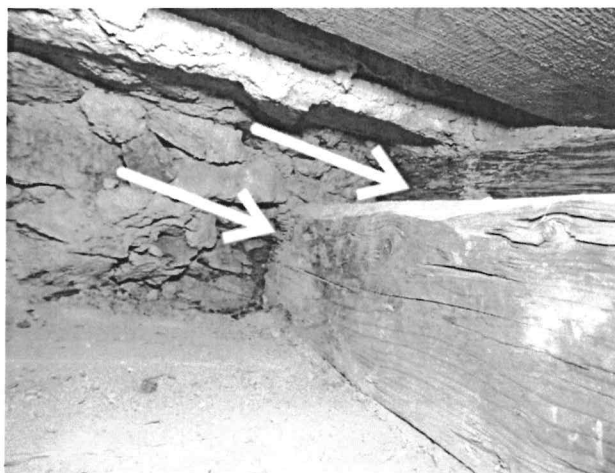
foto 20 (↑)

- foto 20:** rákosníkový trám RT.6 – exteriérové (východní) zhlaví; povrchové poškození dřevokaznými houbami a larvami červotoče
- foto 21,22:** rákosníkový trám RT.7 – exteriérové (východní) zhlaví; destrukce dřevokaznými houbami a larvami červotoče

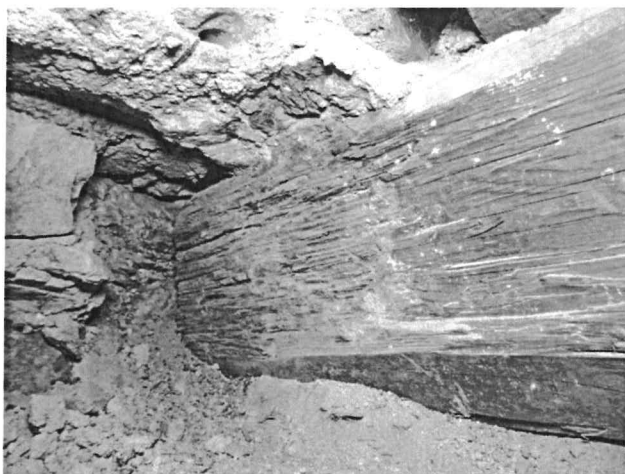
foto 23 (↑)

- foto 23:** stropní trám ST.7 – exteriérové (východní) zhlaví; povrchové poškození dřevokaznými houbami a larvami červotoče
- foto 24:** stropní trámy ST.10-ST.19 – exteriérová strana, pohled od západu k východu

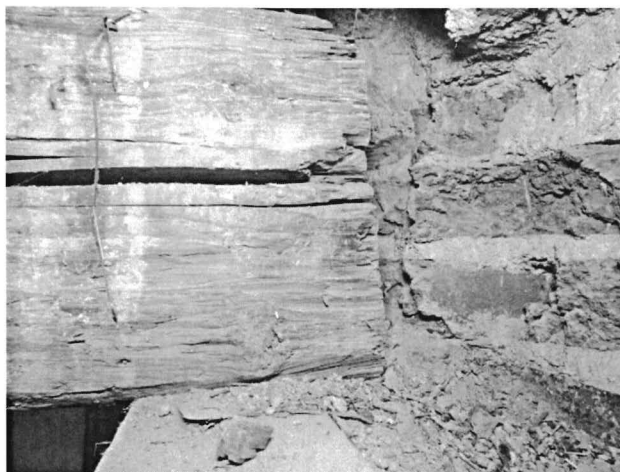
foto 29 (↑)

- foto 29:** stropní trám ST.14 – interiérové (západní) zhlaví; čelo trámu destruované dřevokaznými houbami
- foto 30:** stropní trám ST.15 – interiérové (západní) zhlaví; povrchové poškození dřevokaznými houbami

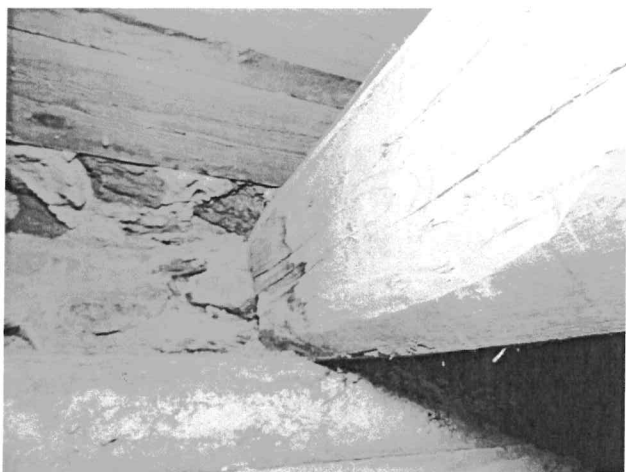
foto 31 (↑)

- foto 31:** stropní trám ST.16 – exteriérové (východní) zhlaví; (ze strany stropního trámu ST.15)
- foto 32,33:** stropní trám ST.16 – exteriérové (východní) zhlaví; (ze strany stropního trámu ST.17); povrchové poškození dřevokaznými houbami

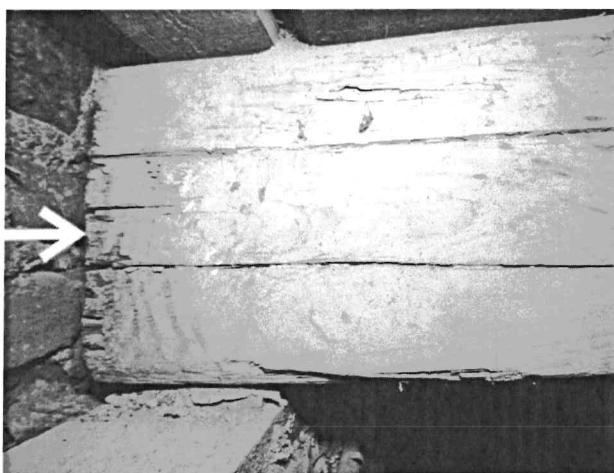
foto 34 (↑)

- foto 34:** stropní trám ST.16 – interiérové (západní) zhlaví; (ze strany stropního trámu ST.17); povrchové poškození dřevokaznými houbami
- foto 35,36:** stropní trám ST.20 – interiérové (západní) zhlaví

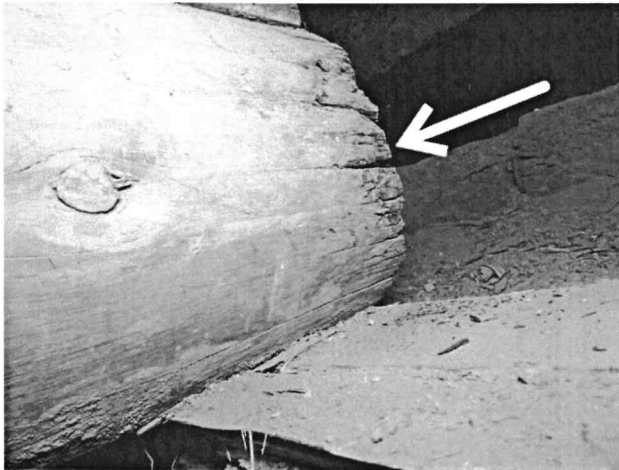
foto 37 (↑)

- foto 37:** stropní trám ST.21 – interiérové (západní) zhlaví; (ze strany stropního trámu ST.20); povrchové poškození dřevokaznými houbami
- foto 38:** stropní trám ST.22 – interiérové (západní) zhlaví; (ze strany stropního trámu ST.21); povrchové poškození dřevokaznými houbami

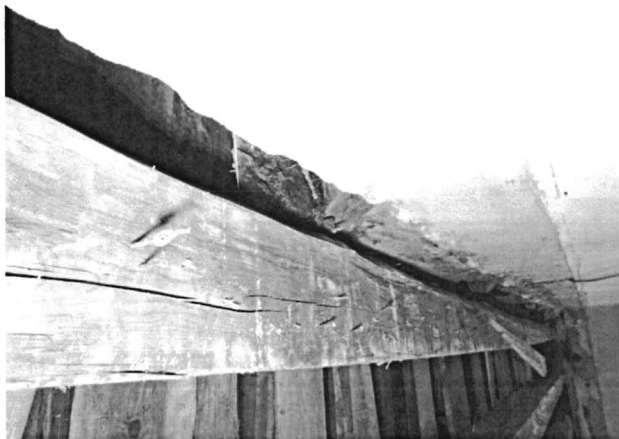
foto 39 (←)

- foto 39:** stropní trám ST.22 – volná délka; stropní trám při zdivu
