**Doc. Ing. Jiří DOHNÁLEK, CSc.**

**Stavebně technický průzkum a projekt  
sanace stropní konstrukce mezi 2. PP a  
1. PP v objektu budovy Městského úřadu  
v Habartově**

Praha, červen 2024

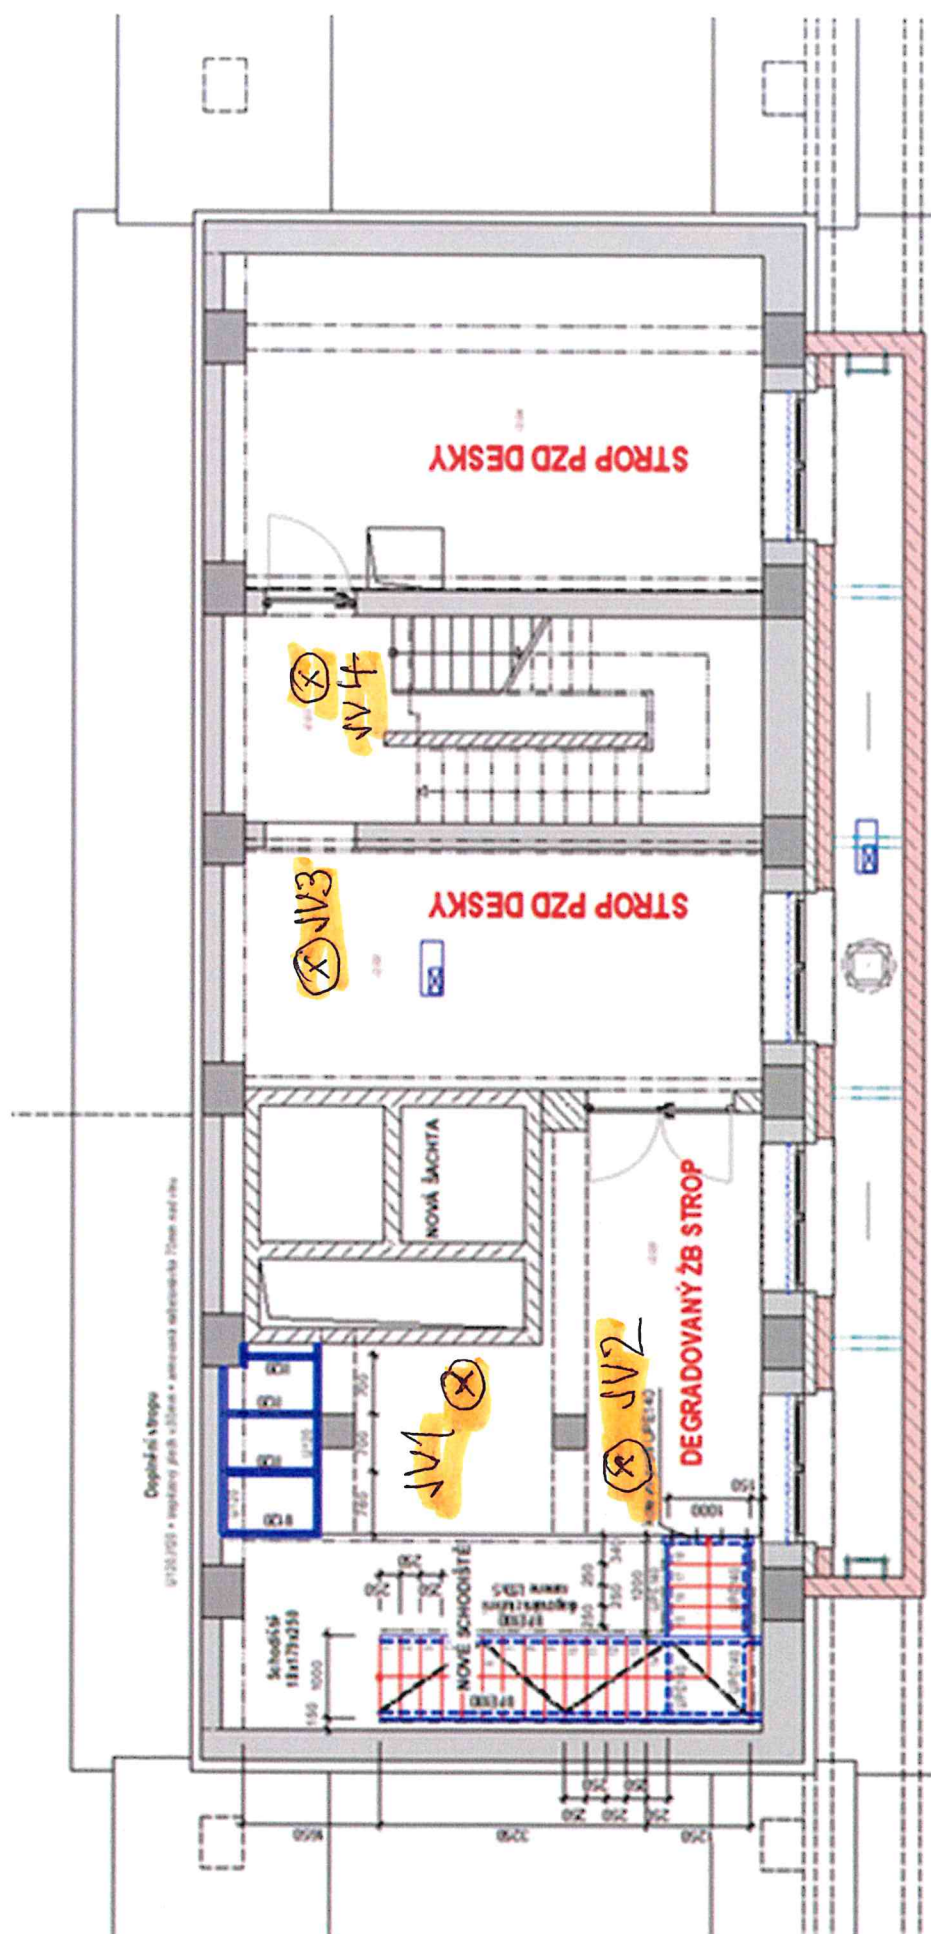
**Příčný řez a půdorys předmětné části  
objektu s vyznačením polohy jádrových  
vývrtů**

**JV 1** – Jádrový vývrt s celkovou délkou 350 mm zachytil v horní oblasti jemnozrnnou cementopískovou mazaninu v tloušťce cca 70 mm. Pod ní je cca 60 mm tlustá vrstva jemnozrnného betonu, která pravděpodobně sloužila jako ochrana hydroizolace. Pod ní je pak vlastní železobetonová deska stropu galerie, která byla provedena z relativně jemnozrnného betonu s maximální frakcí kameniva převážně v intervalu 8/16 mm. Beton je značně pórovitý, jeho hutnost je podprůměrná. Celková tloušťka stropní desky i s uvážením již zdegradované části spodního líce stropu je cca 150 mm. Při proměření celkové tloušťky stropní konstrukce včetně mazanin byla v otvoru zjištěna hodnota 350 mm. Jádrový vývrt byl odebrán z horního líce galerie a byl situován mezi technologickým vybavením kotelny. Jeho přibližná poloha je vyznačena v přiloženém půdoryse.

**JV 2** – Jádrový vývrt zachytil cca 30 mm tlustou vrstvu povrchové mazaniny a následující cca 70 mm tlustou vrstvu krycího betonu nad hydroizolací. Při dalším vrtání, jak vyplývá z přiložené fotodokumentace, byla zasažena hydroizolace a beton konstrukční desky pod touto hydroizolací se rozpadal. Vzhledem k tomu jádrové vrtání v tomto místě nemohlo pokračovat, protože docházelo k zaklínování vrtáku úlomky rozpadajícího se betonu. Vývrt byl opět umístěn v oblasti technologického zařízení kotelny.

**JV 3–** Jádrový vývrt byl proveden v chodbě mezi schodištěm a galerií s kotelnou v místě chybějící keramické dlažby. Vývrt zastihl podkladní maltové lože pod touto keramickou dlažbou a dále pak železobetonový prefabrikát tzv. PZD desky. Shodou okolností vývrt zasáhl okraj prefabrikátu, tedy styčnou spáru mezi dvěma prefabrikáty. Jak vyplývá z pláště jádrového vývrtu, je skladba mazaniny pod keramickou dlažbou podprůměrná zejména co do její hutnosti. Naopak beton prefabrikátu je dokonale složený s vysokým obsahem hrubých frakcí drceného kameniva. Na horním líci byl zastižen výztužný prut bez koroze o průměru cca 6 mm. Tloušťka krycí vrstvy 20 mm. Degradace spodního líce prefabrikátu je na úrovni max. 10 mm. Tloušťka stropní desky v místě průvrtu byla 20,5 cm. Samotná tloušťka prefabrikované desky je cca 15 cm.

**JV 4–** Jádrový vývrt byl odebrán v oblasti schodiště. Pod keramickou dlažbou byla zachycena omezeně hutné podkladní maltové lože a následně pak monolitický beton velmi nízké hutnosti s omezeným obsahem hrubých frakcí kameniva. Tato část stropní desky se při odběru rozpadla na tři části. Tloušťka stropní desky včetně vrstev podlahových, měřeno v průvrtu, byla 38 cm.

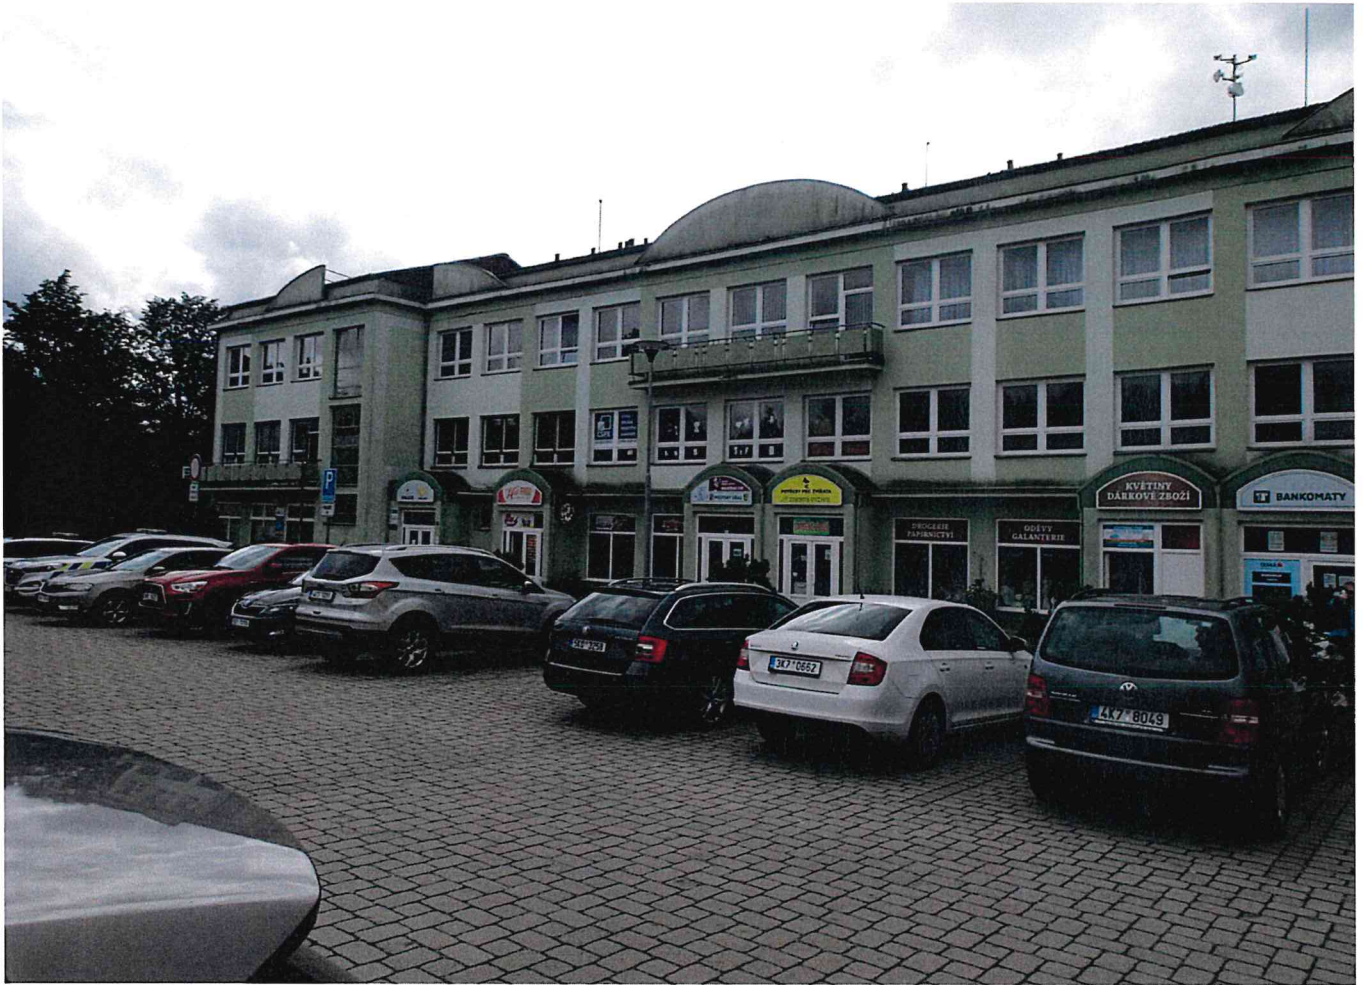
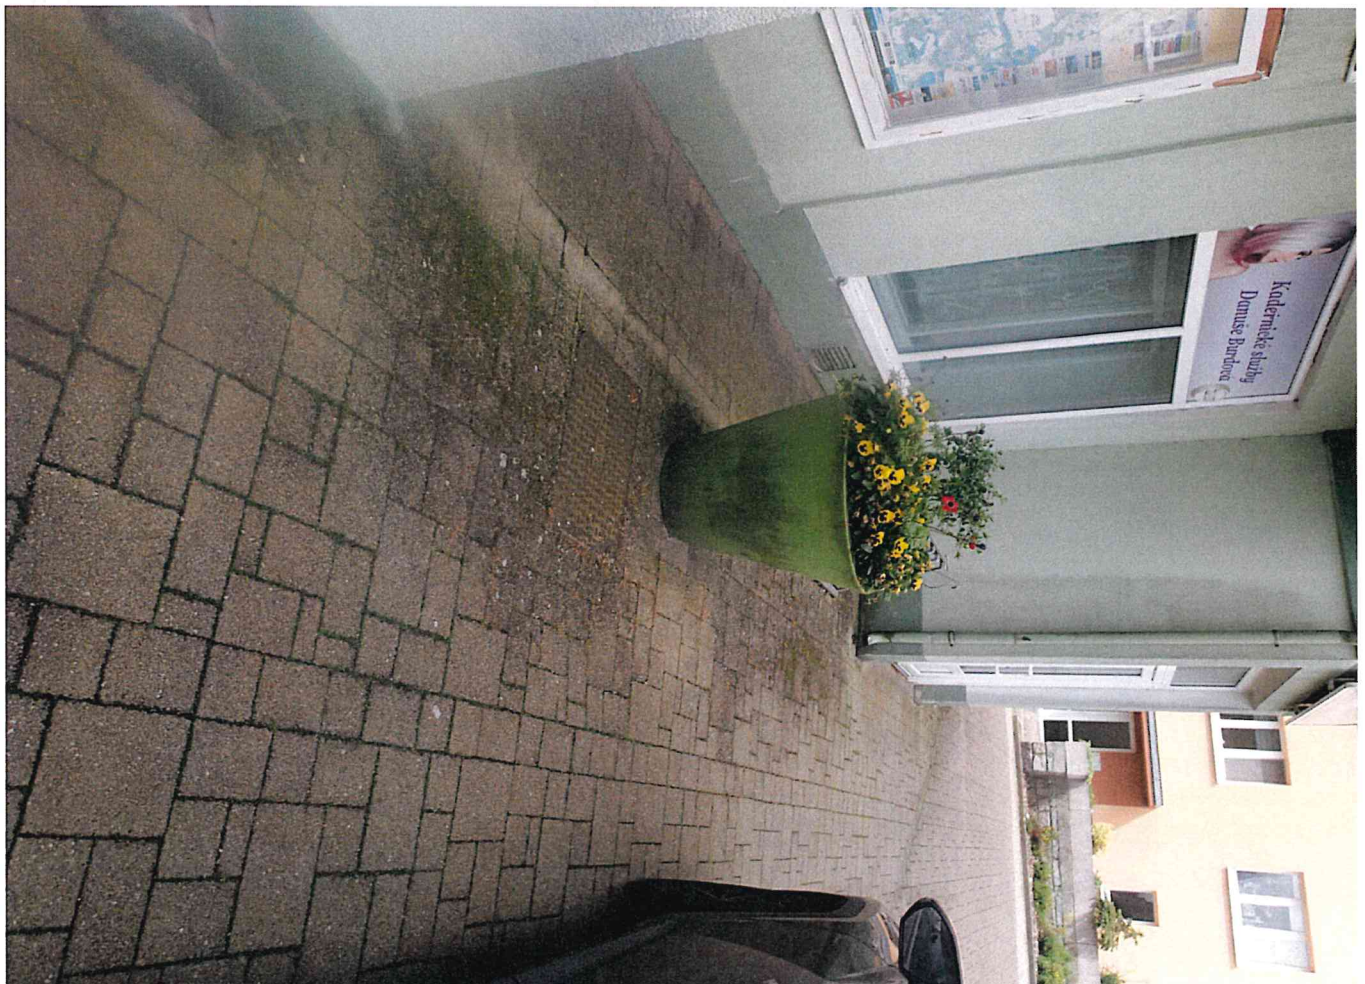
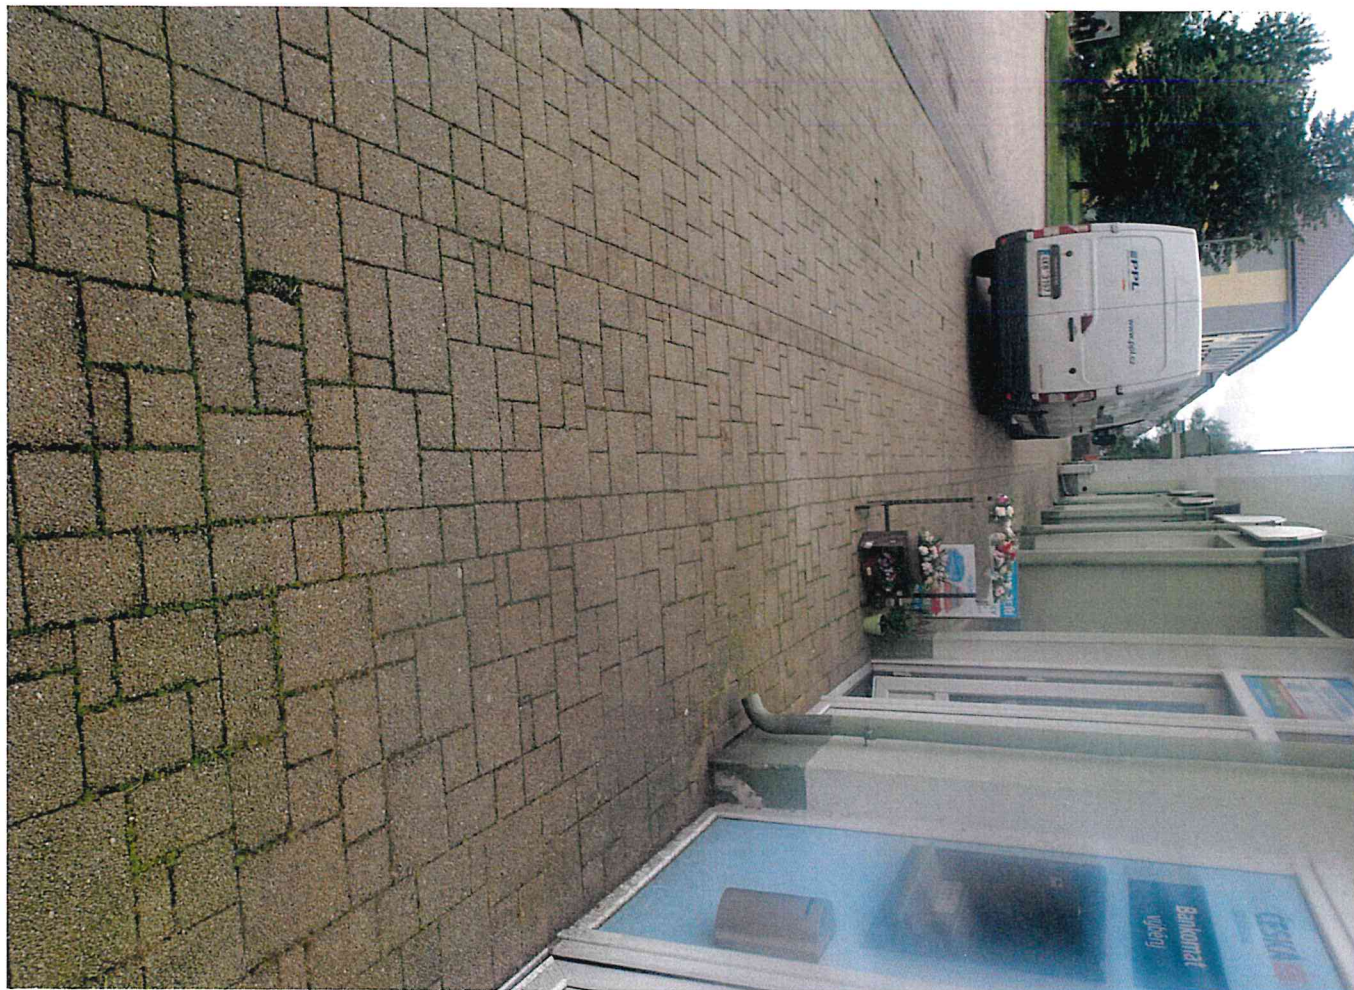
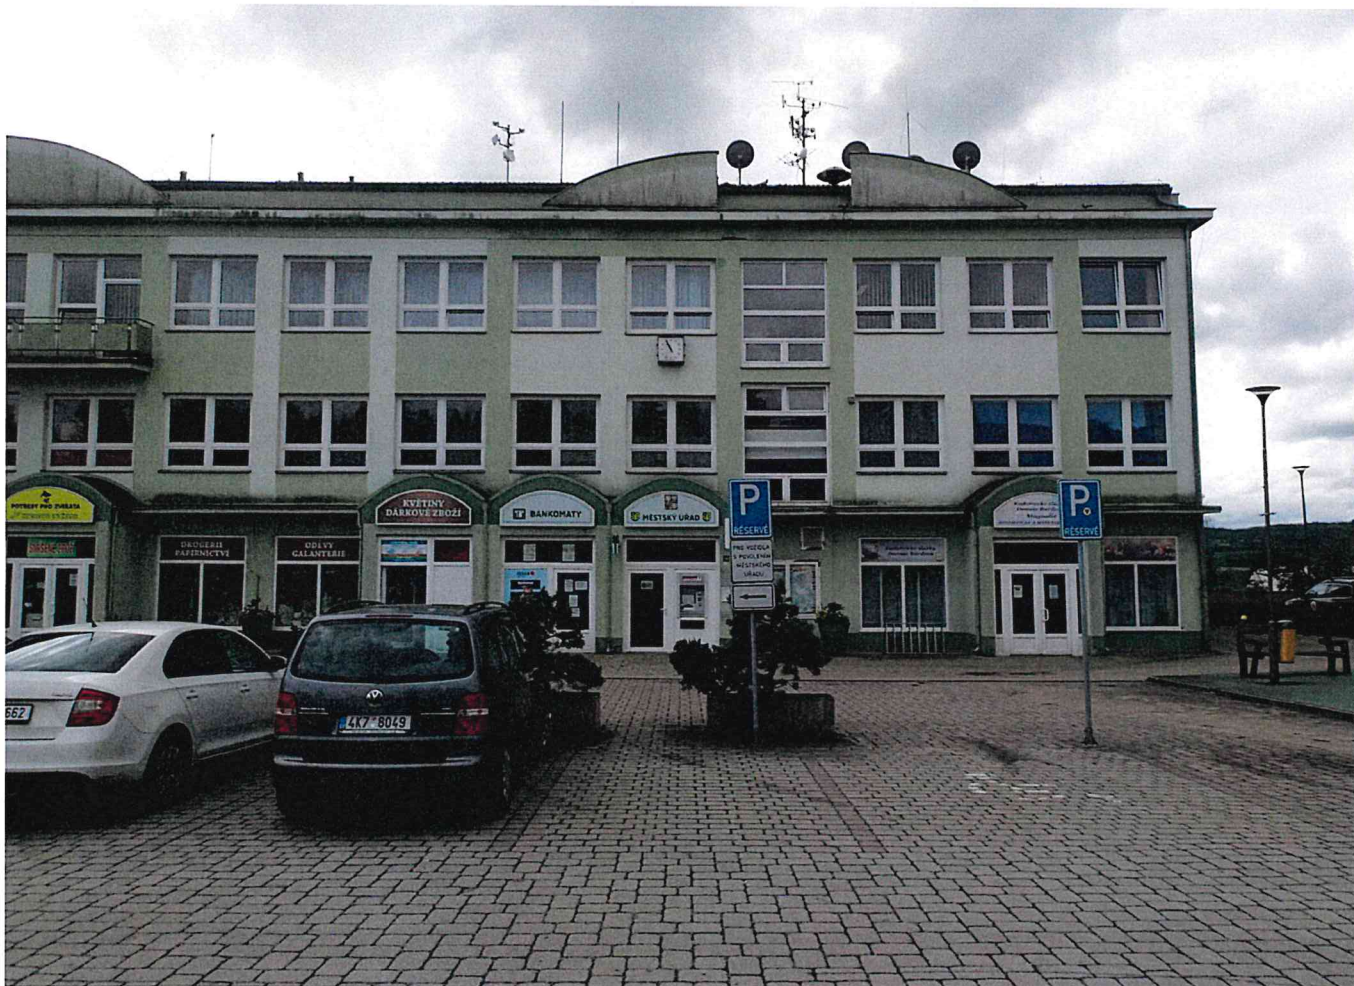
Dalším faktorem, který významně přispěl ke stávajícímu stavu (masivní degradace výztuže), je likvidace původních anglických dvorků, které byly původně u objektu provedeny. Svědčí o tom jak „okna“ v obvodových stěnách, tak i fotografie, zachycující pohled do původního anglického dvorku.

**Celkové foto objektu s absencí původních  
anglických dvorků kolem objektu**

**Zcela nezbytné je obnovení anglických dvorků a nastavení takového režimu, aby docházelo k přirozenému provětrávání vnitřních prostor. Pokud by toto opatření nebylo provedeno, bude mít jakýkoliv sanační zásah jen omezenou trvanlivost. Na základě těchto výše uvedených skutečností navrhuji sanovat jednotlivé konstrukční prvky, resp. oblasti následujícím způsobem.**

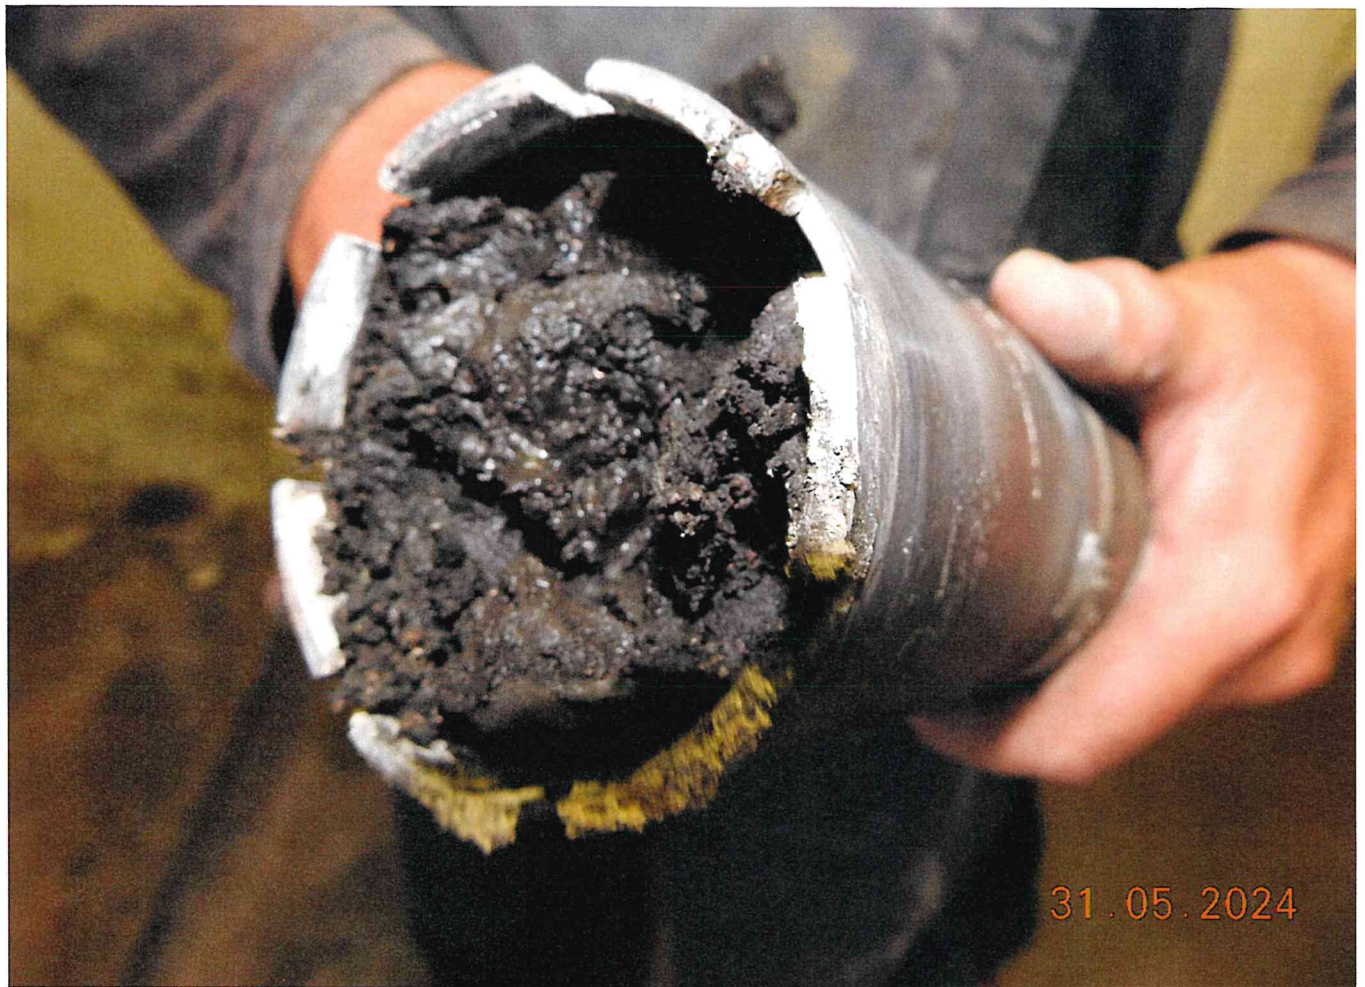
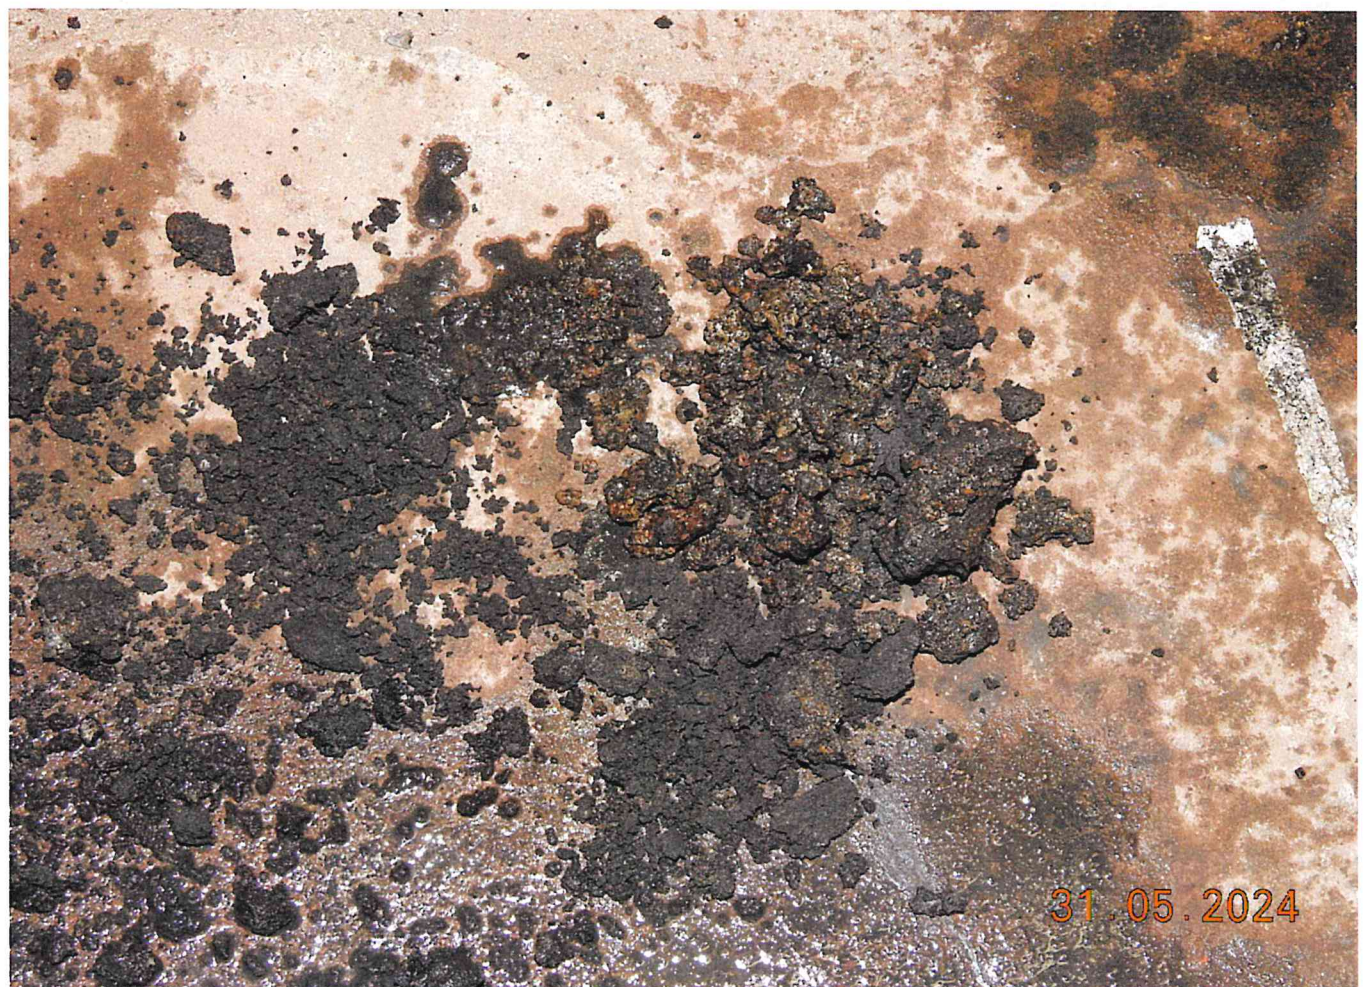
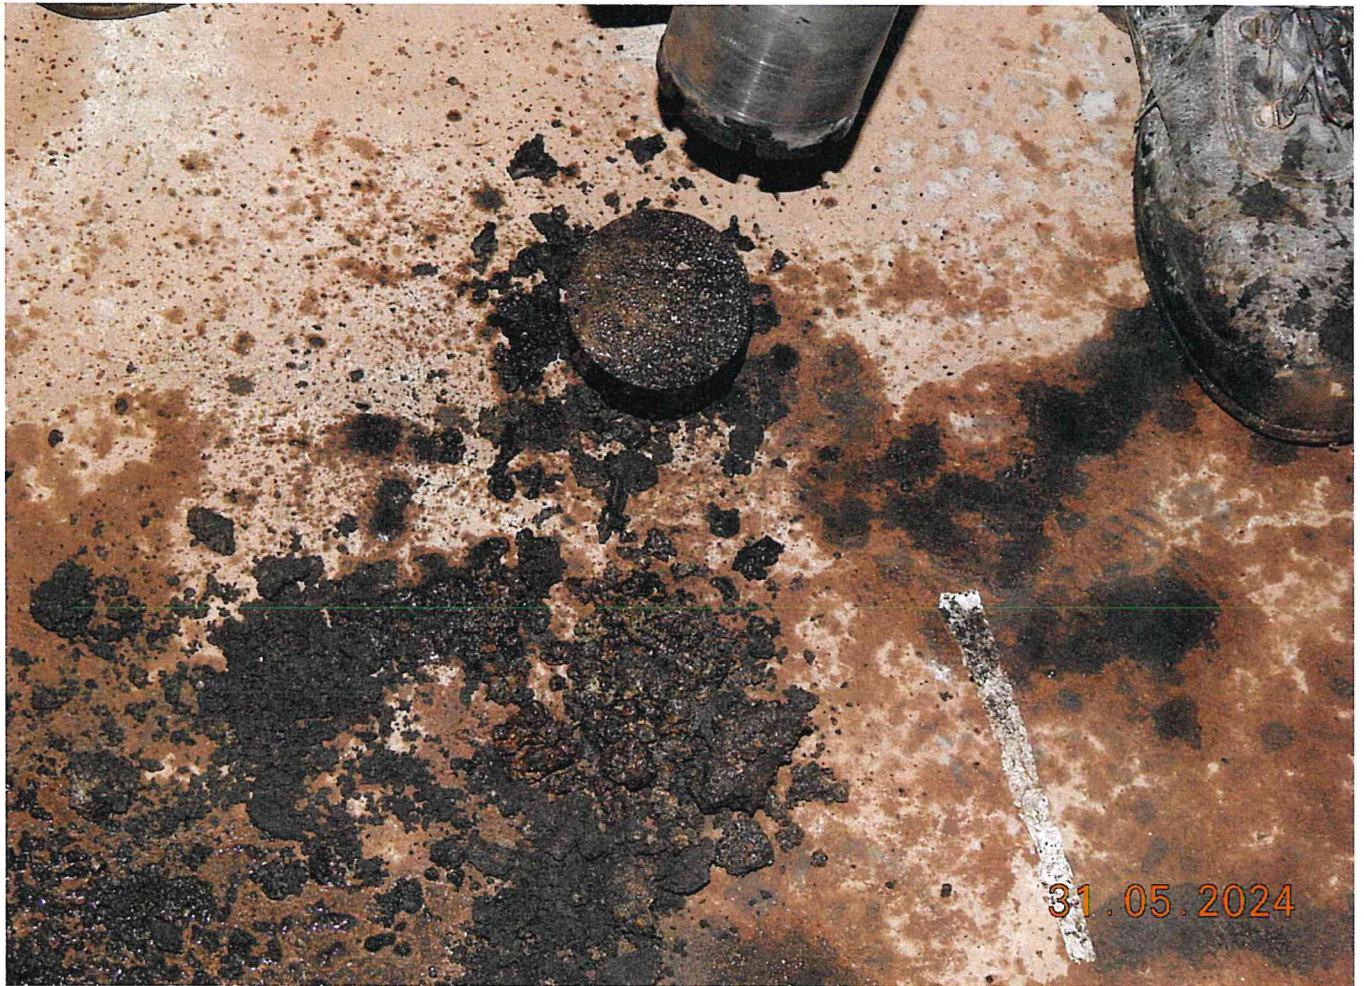
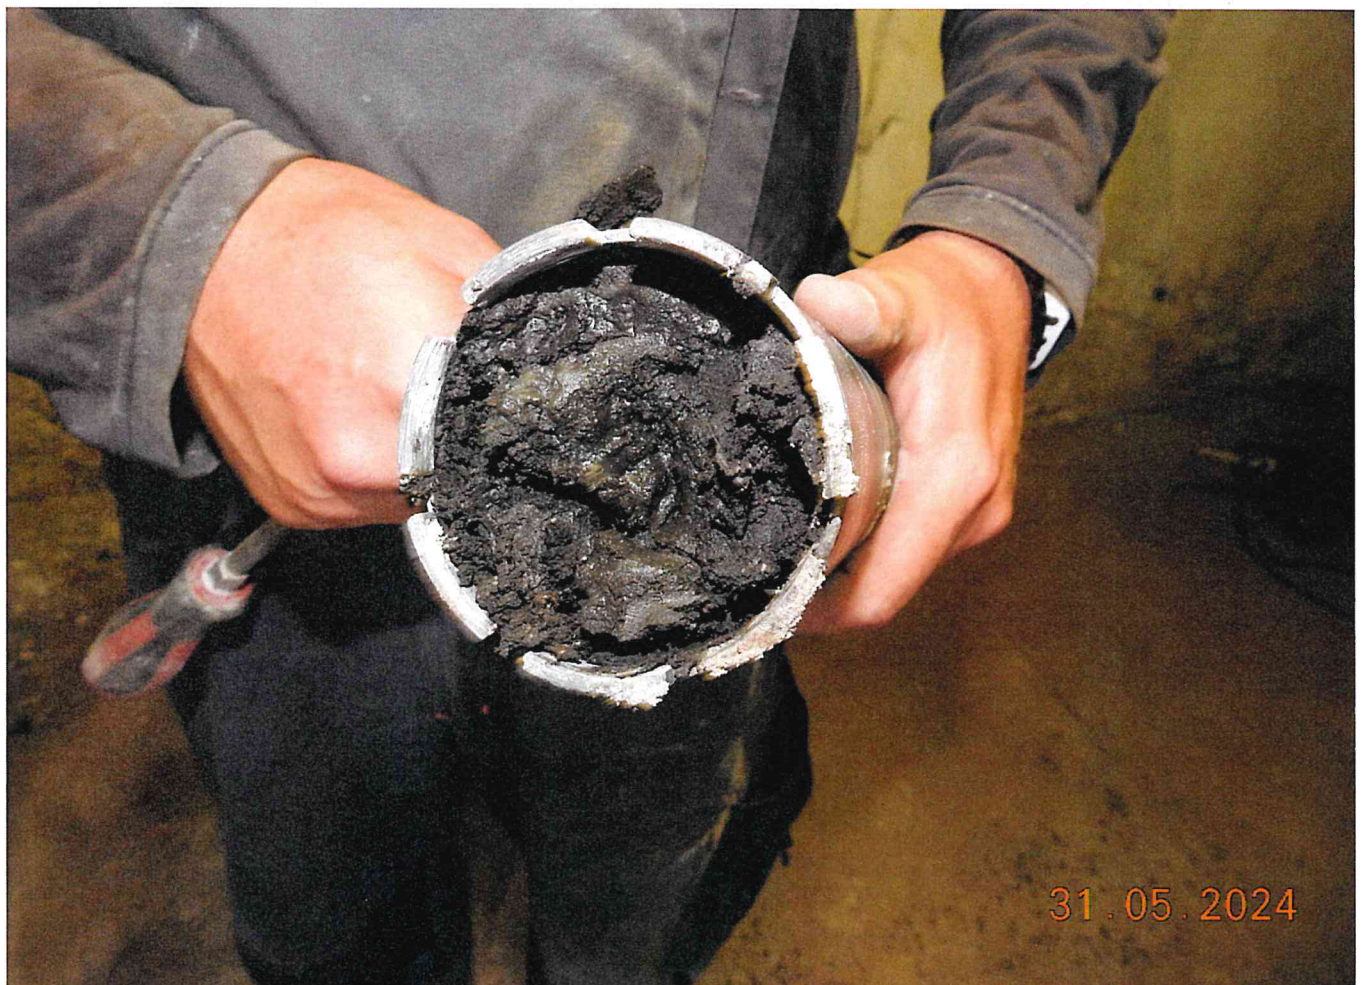
**Stav vývrtu č.2 z horního líce galerie**

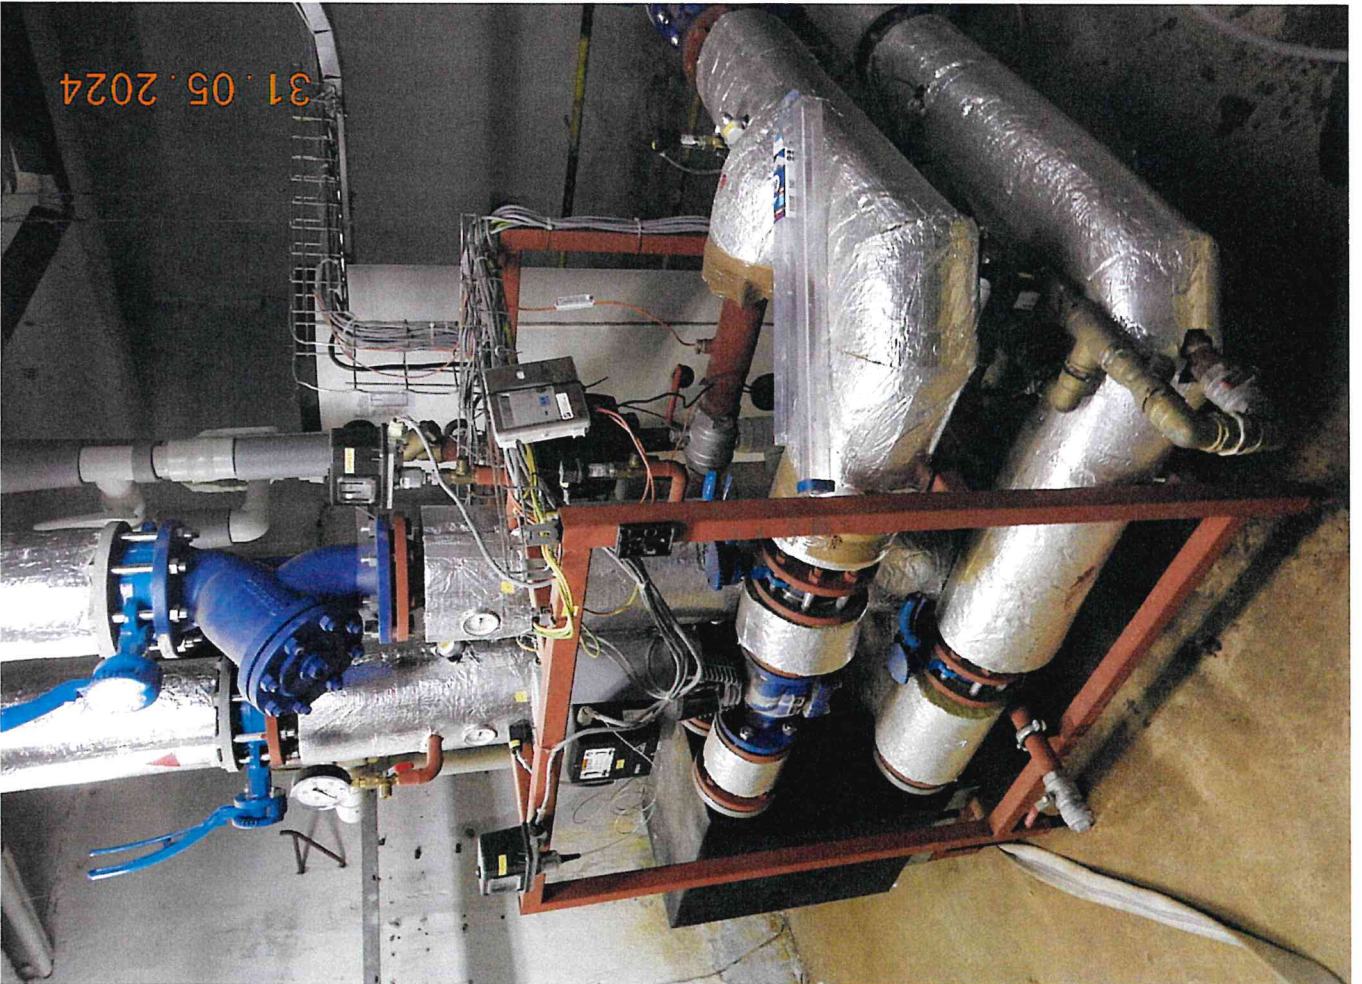
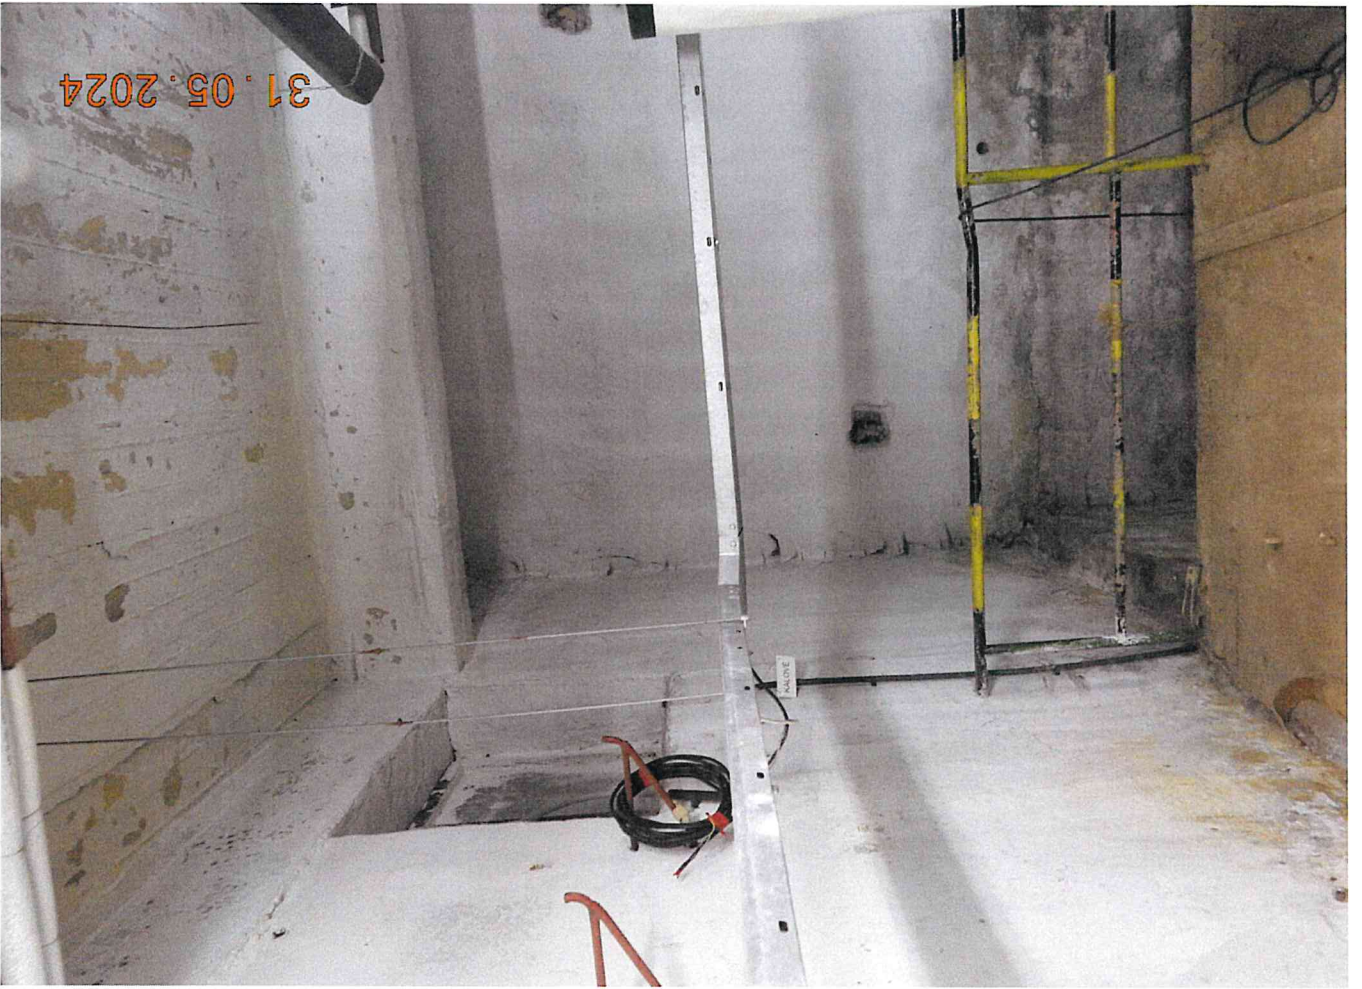
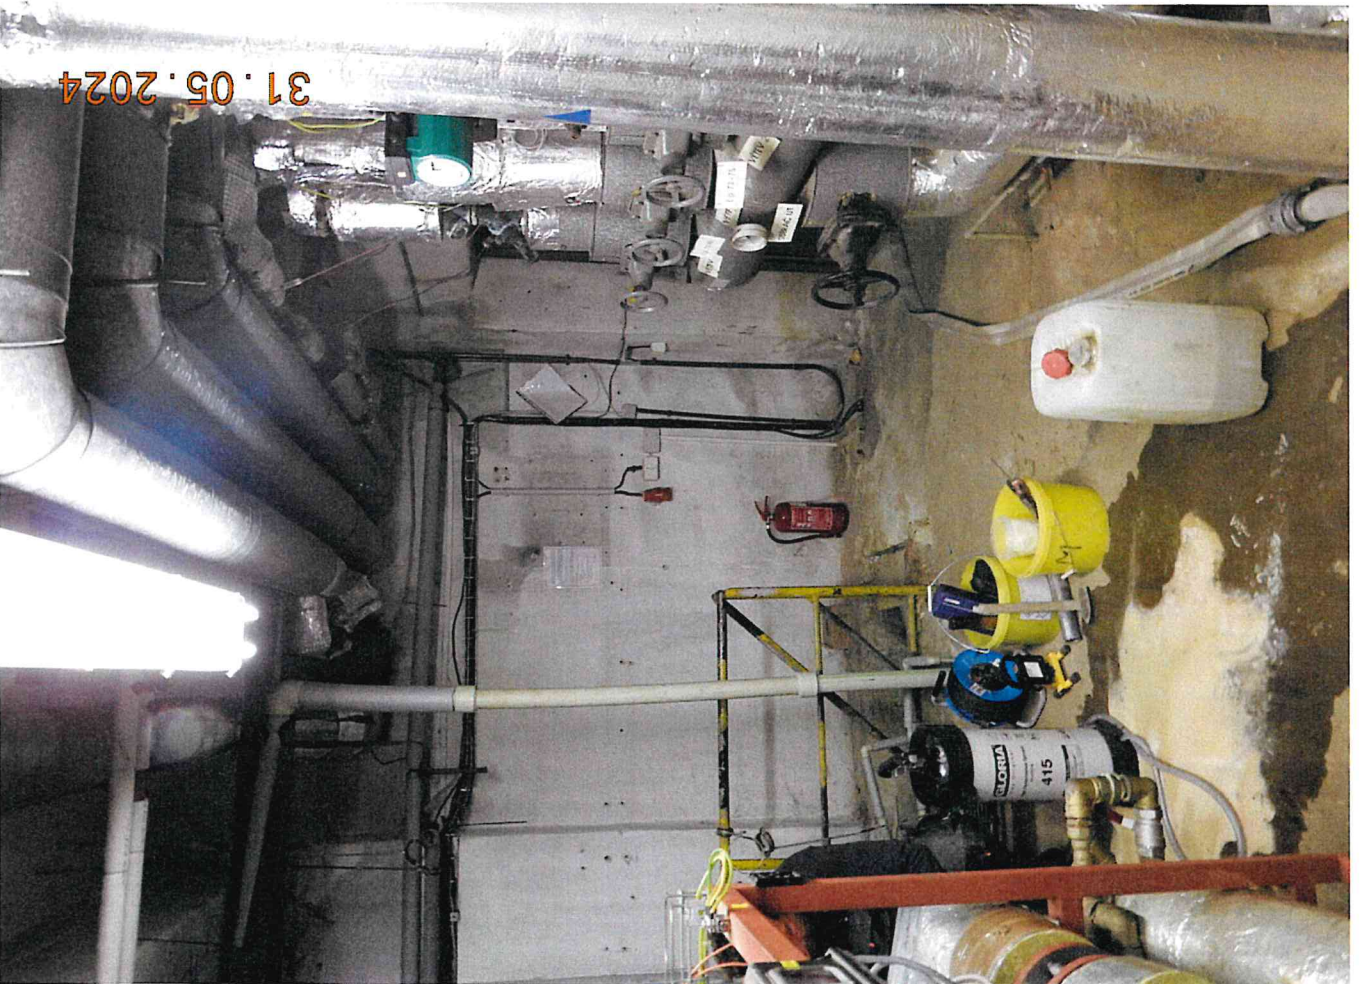
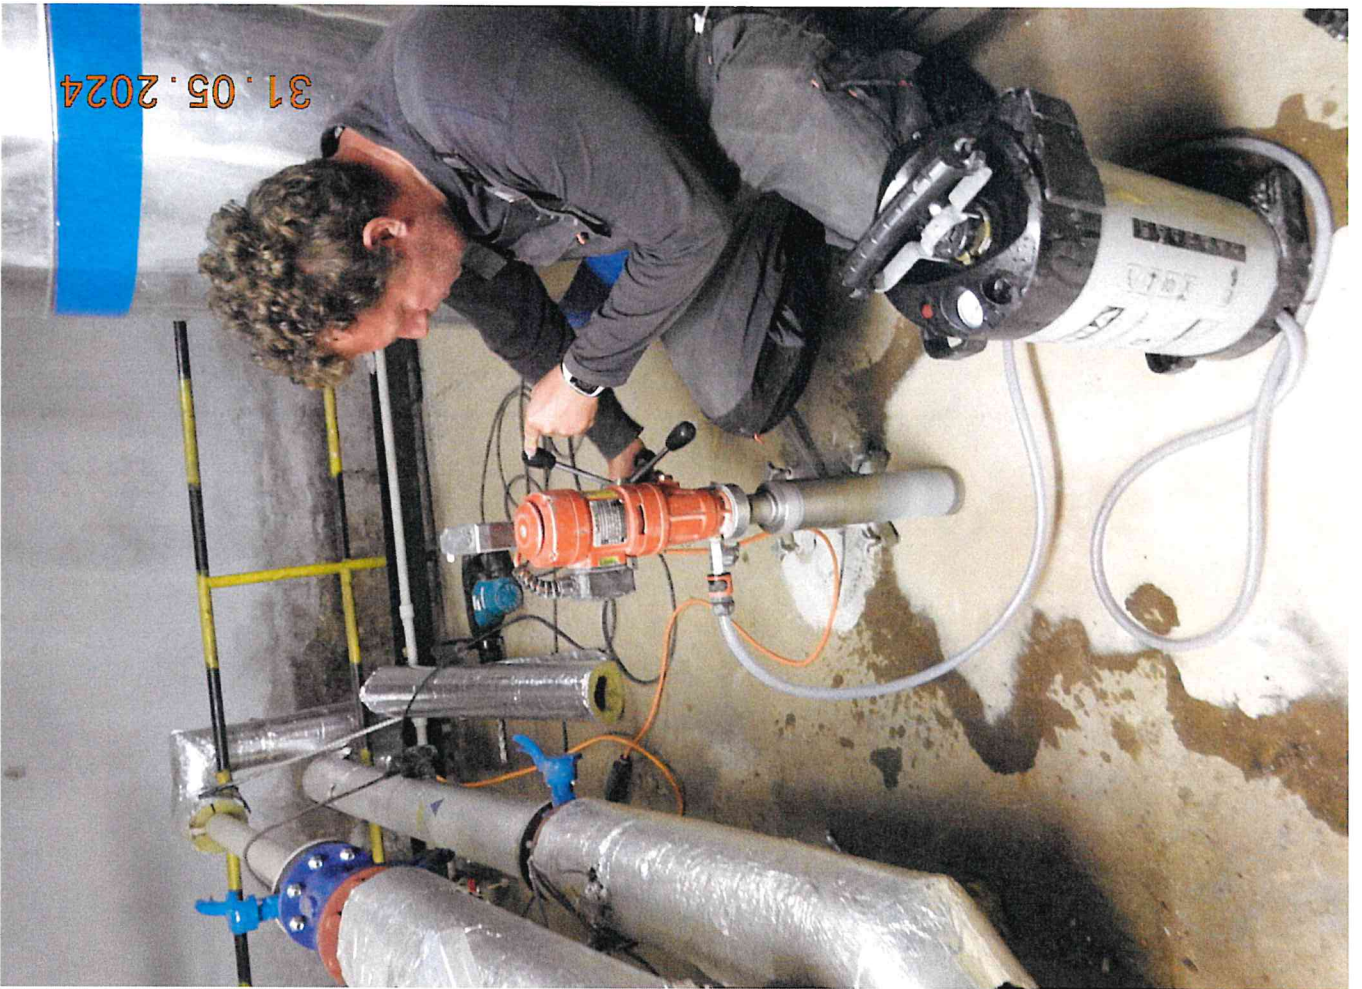
**Horní oblast galerie – kotelna**

Železobetonová konstrukce stropu galerie i navazujících sloupů je provedena z betonu velmi problematické kvality a jeho sanace adhezně kotvenými vrstvami by byla velmi riskantní. Obecně platí, že pro adhezně kotvené vrstvy by měla být tahová pevnost povrchových vrstev sanovaných konstrukčních prvků minimálně na úrovni 1,2 až 1,5 MPa. Této tahové pevnosti s ohledem na zjištěné pevnosti tlakové tento beton nedosahuje.

Současné korozní zeslabení staticky významné spodní osnovy výztuže je natolik masivní, že by bylo nezbytné její doplnění. Navařování výztuže je vyloučeno s ohledem na prakticky celoplošnou degradaci povrchu výztužných prutů i omezenou svařitelnost starších ocelí.

Proto v případě stávající galerie doporučuji její odstranění včetně sloupů a přemístění kotelny na úroveň 2. PP na vhodně dimenzovanou novou podlahovou desku, případně samostatný základ. Pro provedení demolice je podstatné, aby galerie byla nejprve po sejmutí balastních podlahových a krycích vrstev od obvodových, resp. navazujících stropních desek odříznuta diamantovými řeznými kotouči, případně diamantovou řetězovou pilou. S ohledem na omezené vnitřní prostory bude pravděpodobně s ohledem na nevelký rozsah konstrukce vhodnější provést manuální demolici těžkými elektrickými kladivy. V případě volného přístupu pro manipulační běhací techniku by bylo možné desku rozřezat a jednotlivé díly přemístit mimo objekt.

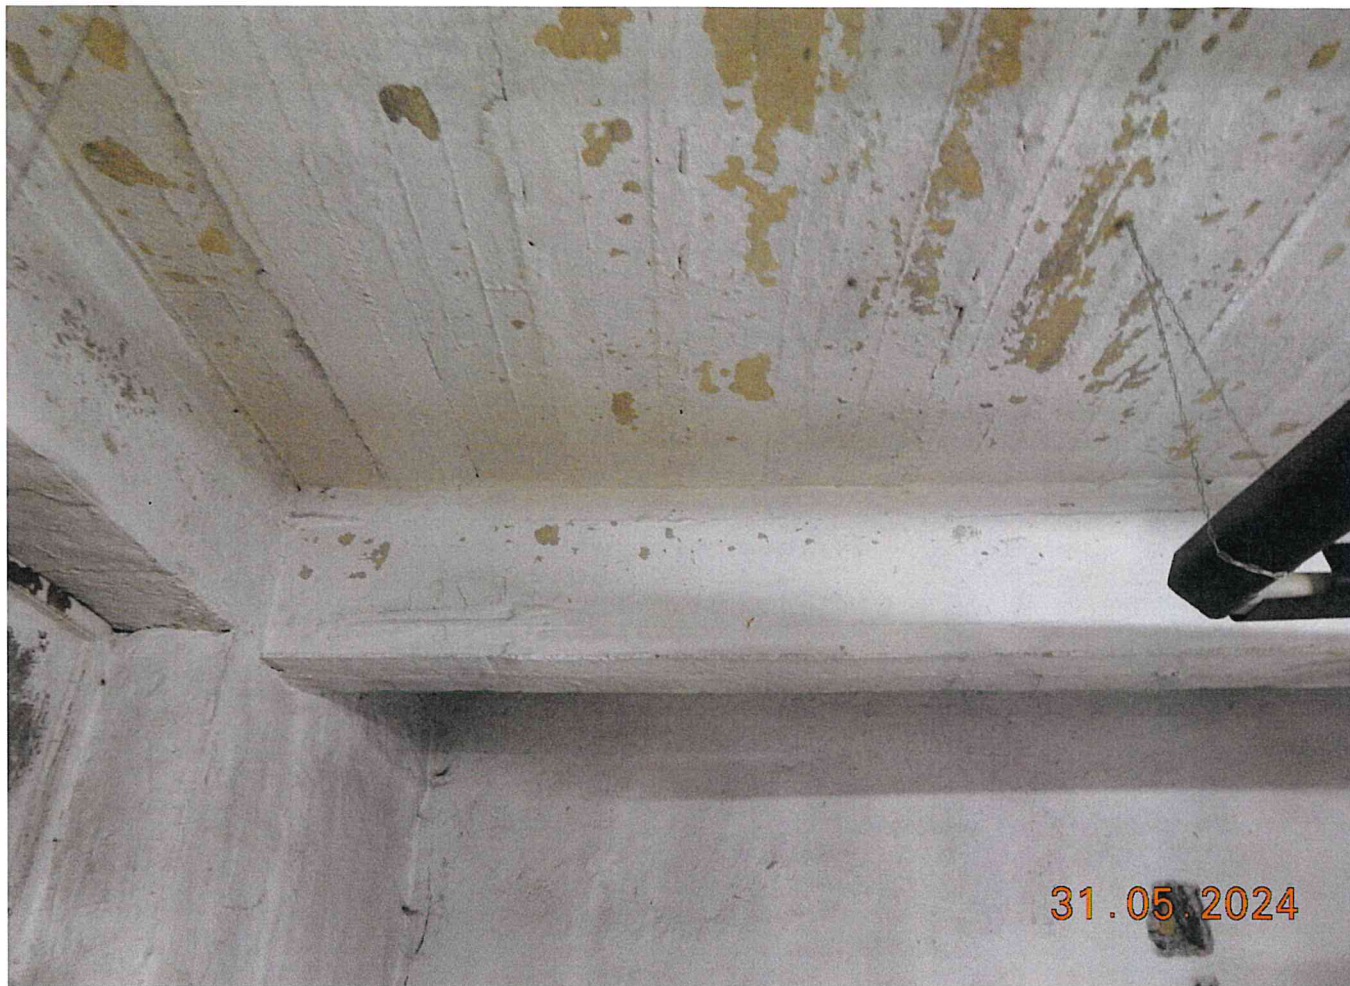
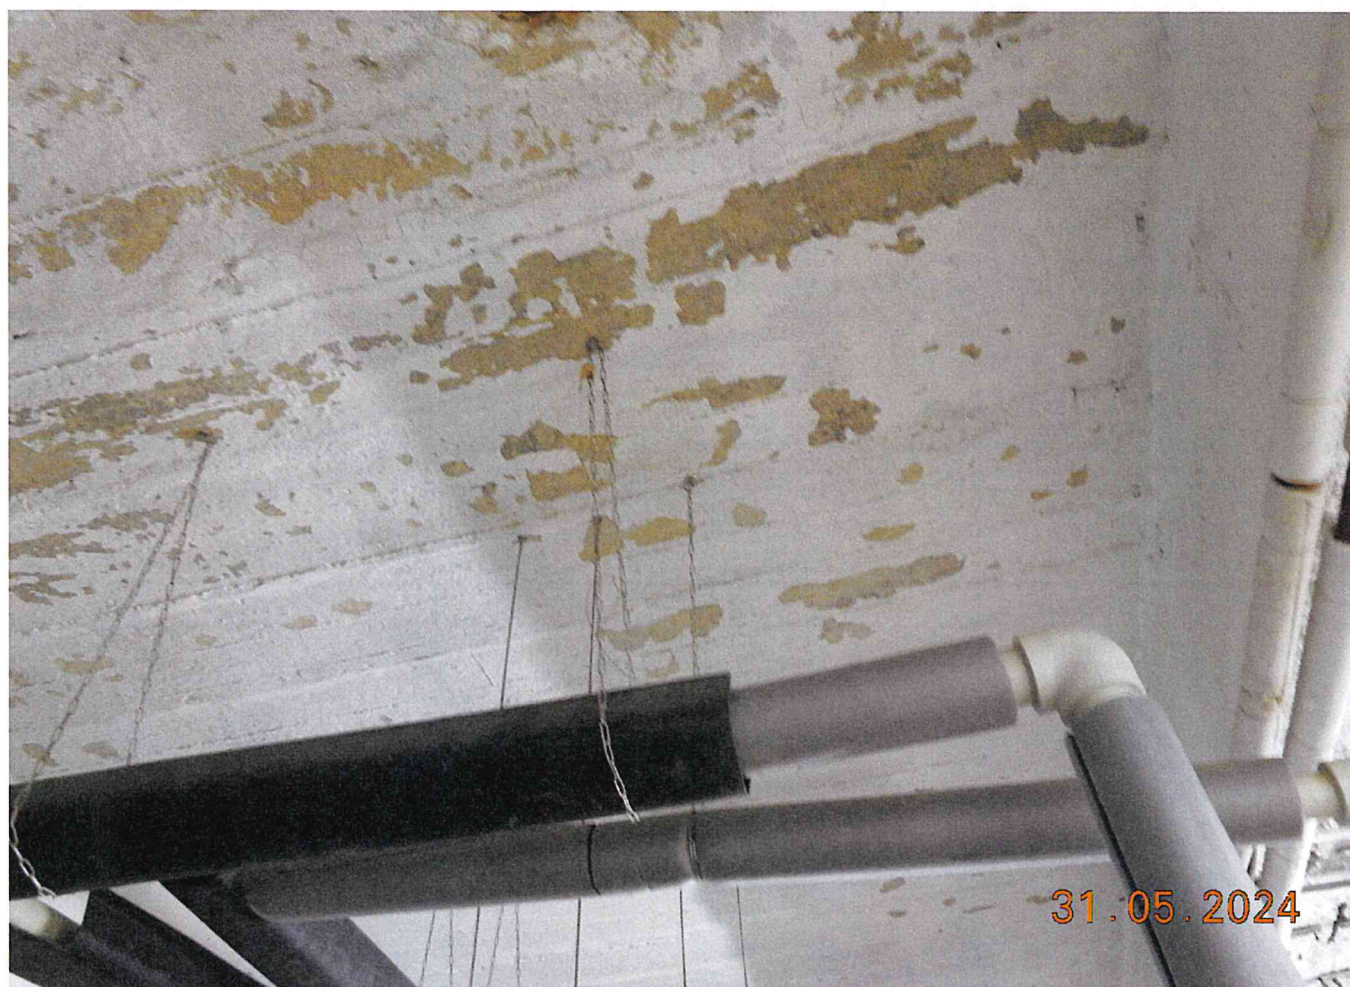
**Strop nad galerií směrem k 1 NP**

Stropní konstrukce tak, jak je zachycena v přiložené fotodokumentaci, není postižena viditelně korodující výztuží. S ohledem na vysokou karbonataci povrchových vrstev lze však přinejmenším lokální povrchovou korozi u těchto prvků předpokládat. Sanace spodního líce této konstrukce by byla provedena tak, že se povrch vypreparuje vysokotlakým paprskem s rotační tryskou.

Zcela zásadní je, aby pracovní tlak použitého čerpadla byl nastaven na základě posouzení referenčních ploch před provádění vlastního celoplošného zásahu. Tyto referenční plochy, provedené různým tlakem, by měly odstranit tenké povrchově zdegradované vrstvy a odhalit případné lokální defekty. Nemělo by docházet k „bourání“ povrchu s nutností jeho následné reprofilace. Nastavení tlaku by mělo být provedeno komisionálně zápisem do stavebního deníku s podpisy stavbyvedoucího a technického dozoru investora.

Po provedení této předúpravy se na povrch celoplošně naaplikuje migrující inhibitor koroze Armogard N (technický list viz příloha). Tento migrující inhibitor je schopen zpomalit, resp. zastavit korozi výztuže. Druhým opatřením, které zajistí stabilizaci korozního stavu, pak bude výše popsané nezbytné provětrávání prostor a snížení relativní vlhkosti vzduchu pod 55 %.

Povrchovou úpravu s ohledem na životnost konstrukce není třeba provádět. Pokud by měla být provedena, muselo by to vyplynout pouze z vizuálních/estetických požadavků.
