**Doc. Ing. Jiří DOHNÁLEK, CSc.**

**Stavebně technický průzkum a projekt  
sanace stropní konstrukce mezi 2. PP a  
1. PP v objektu budovy Městského úřadu  
v Habartově**

Praha, červen 2024

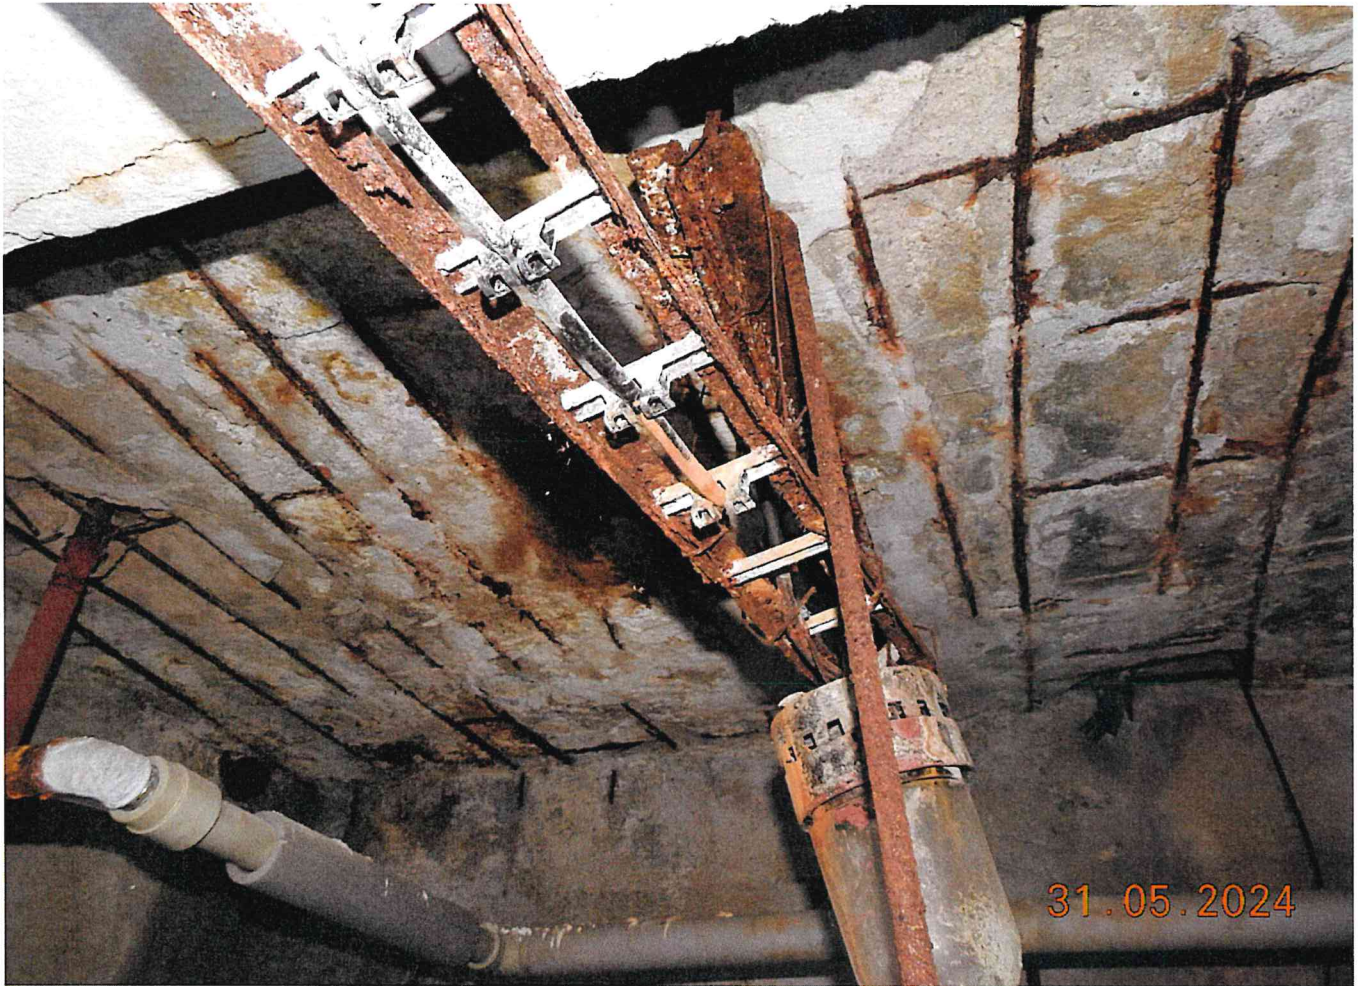
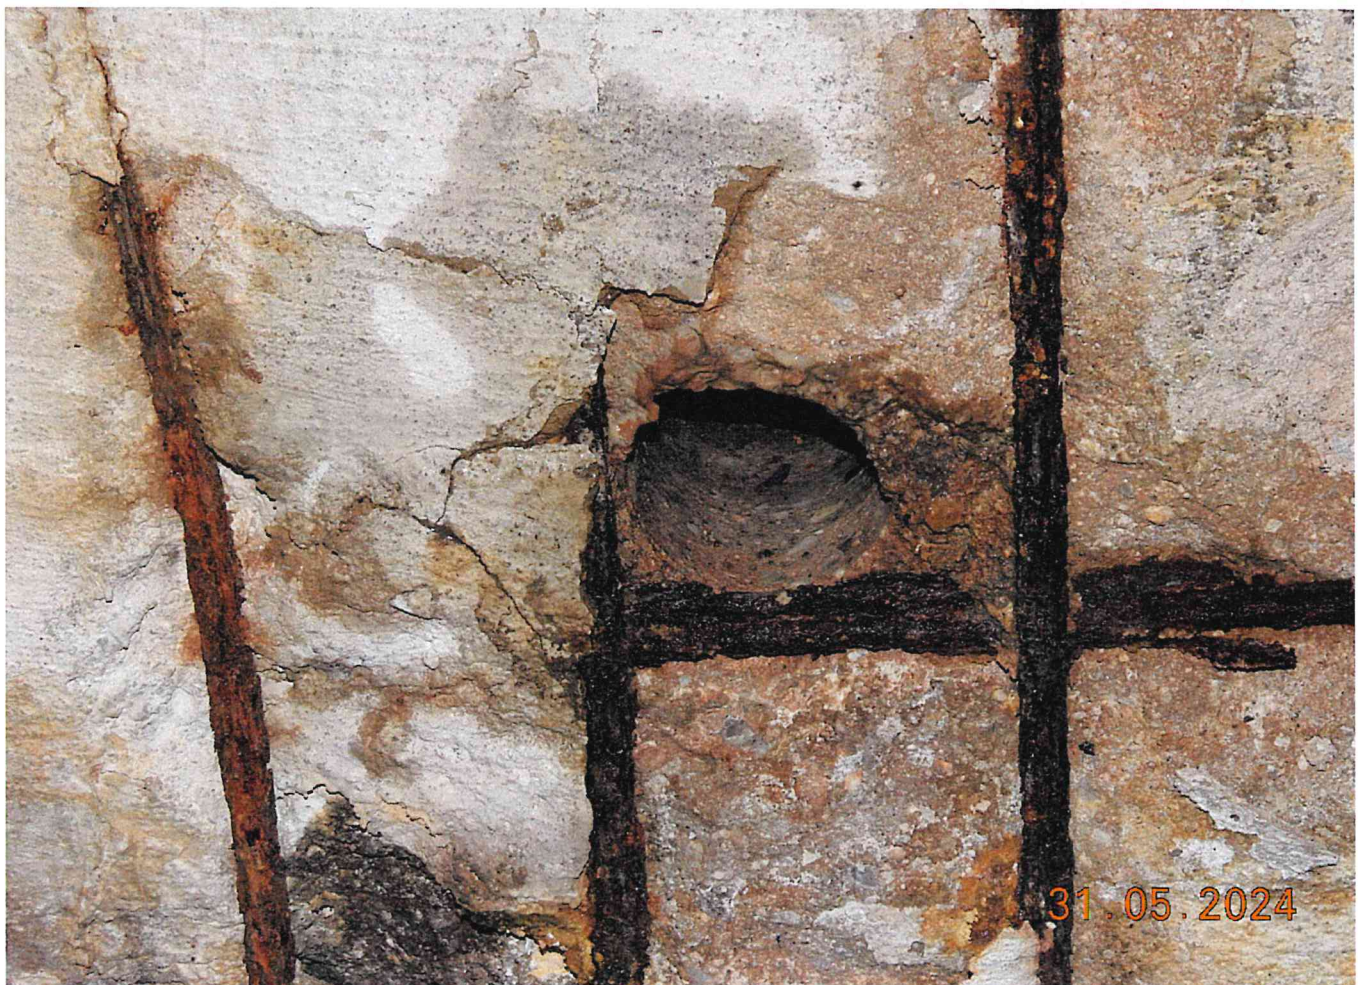
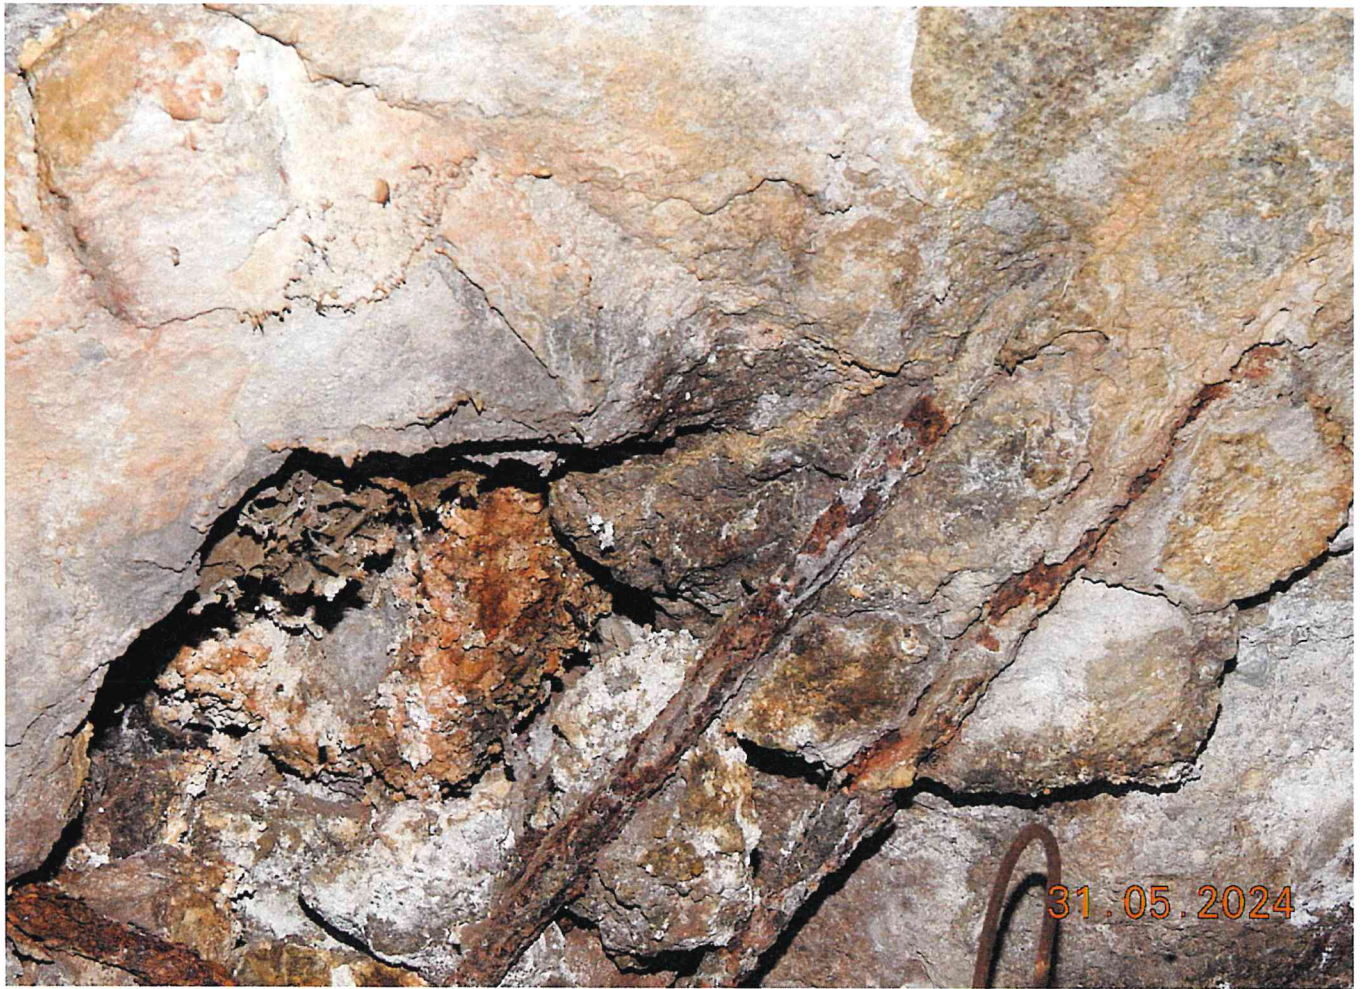
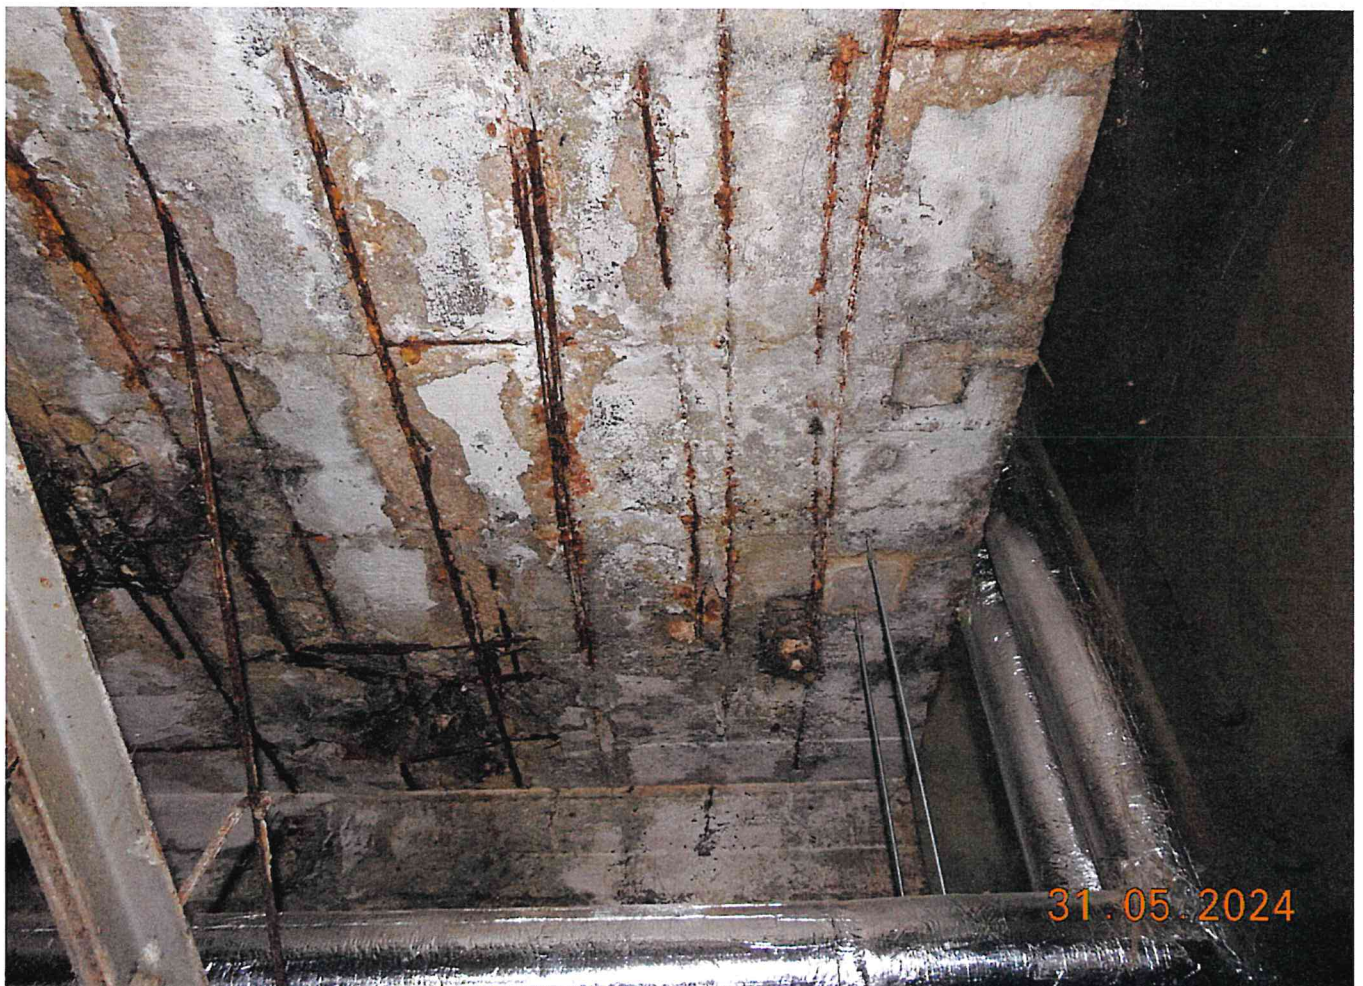
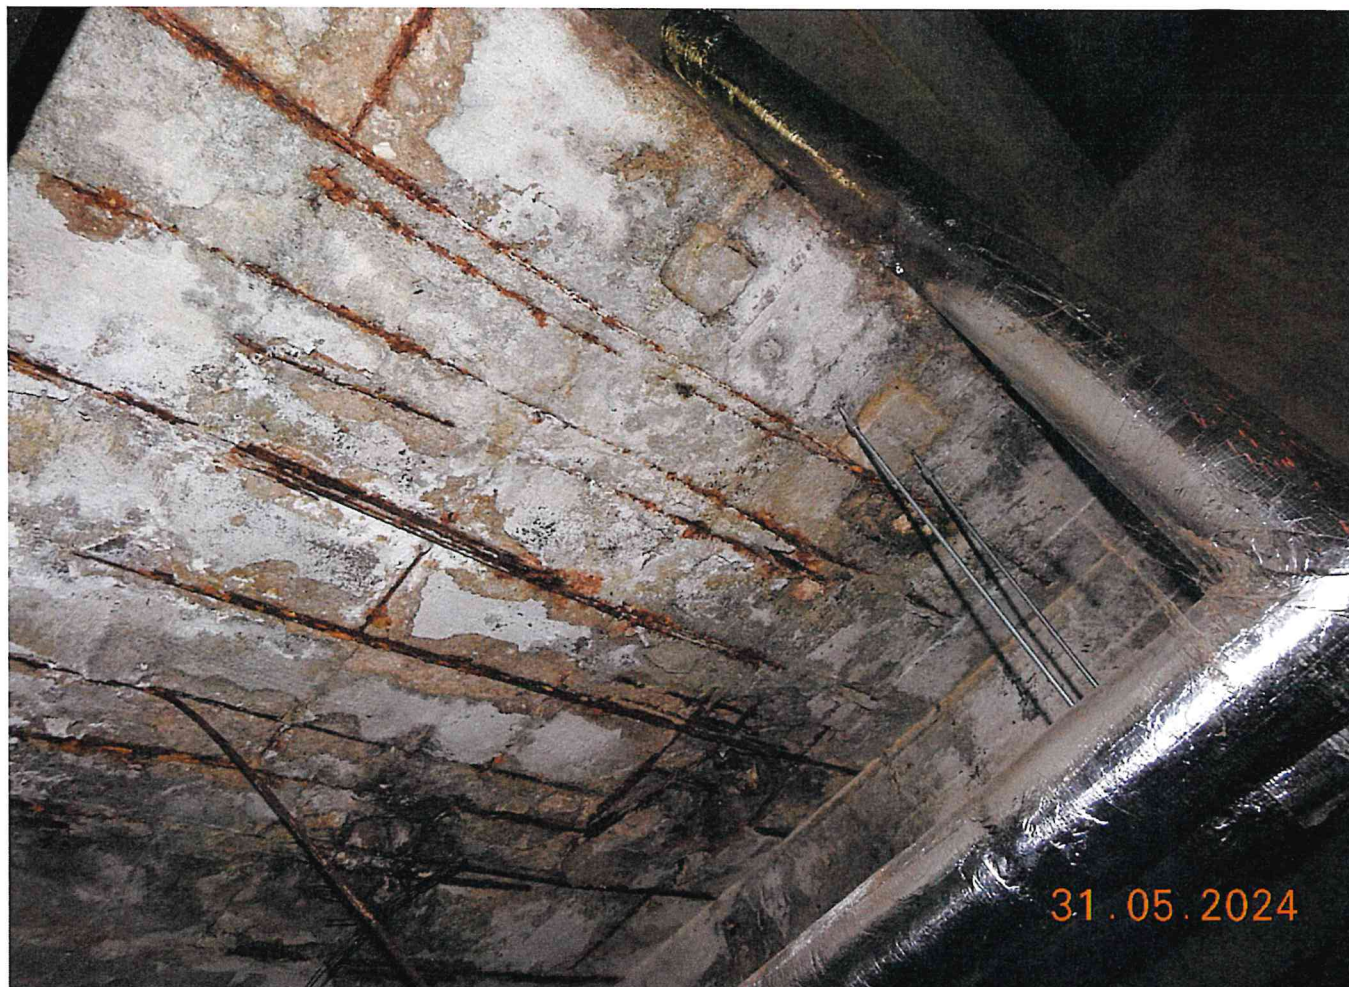
Rozhodující příčinou současného stavu, kdy dochází k masivní korozi výztuže zejména v oblasti tzv. galerie, na které je umístěna provozovaná kotelna, jsou masivní průsaky spodní vody do 2. PP. Jak již bylo uvedeno výše, hladina vody se pohybuje pravděpodobně převážně na úrovni 60 až 80 cm a vytváří tak prostředí s velmi vysokou relativní vlhkostí.

Naopak beton galerie je do hloubky zkarbonatován a beton není alkalitou chráněn proti korozi. Proto v této oblasti dochází k tak masivní korozi výztuže.

Současné korozní zeslabení staticky významné spodní osnovy výztuže je natolik masivní, že by bylo nezbytné její doplnění. Navařování výztuže je vyloučeno s ohledem na prakticky celoplošnou degradaci povrchu výztužných prutů i omezenou svařitelnost starších ocelí.

**Spodní líc galerie- masivní koroze výztuže**

Proto v případě stávající galerie doporučuji její odstranění včetně sloupů a přemístění kotelny na úroveň 2. PP na vhodně dimenzovanou novou podlahovou desku, případně samostatný základ. Pro provedení demolice je podstatné, aby galerie byla nejprve po sejmutí balastních podlahových a krycích vrstev od obvodových, resp. navazujících stropních desek odříznuta diamantovými řeznými kotouči, případně diamantovou řetězovou pilou. S ohledem na omezené vnitřní prostory bude pravděpodobně s ohledem na nevelký rozsah konstrukce vhodnější provést manuální demolici těžkými elektrickými kladivy. V případě volného přístupu pro manipulační běhací techniku by bylo možné desku rozřezat a jednotlivé díly přemístit mimo objekt.

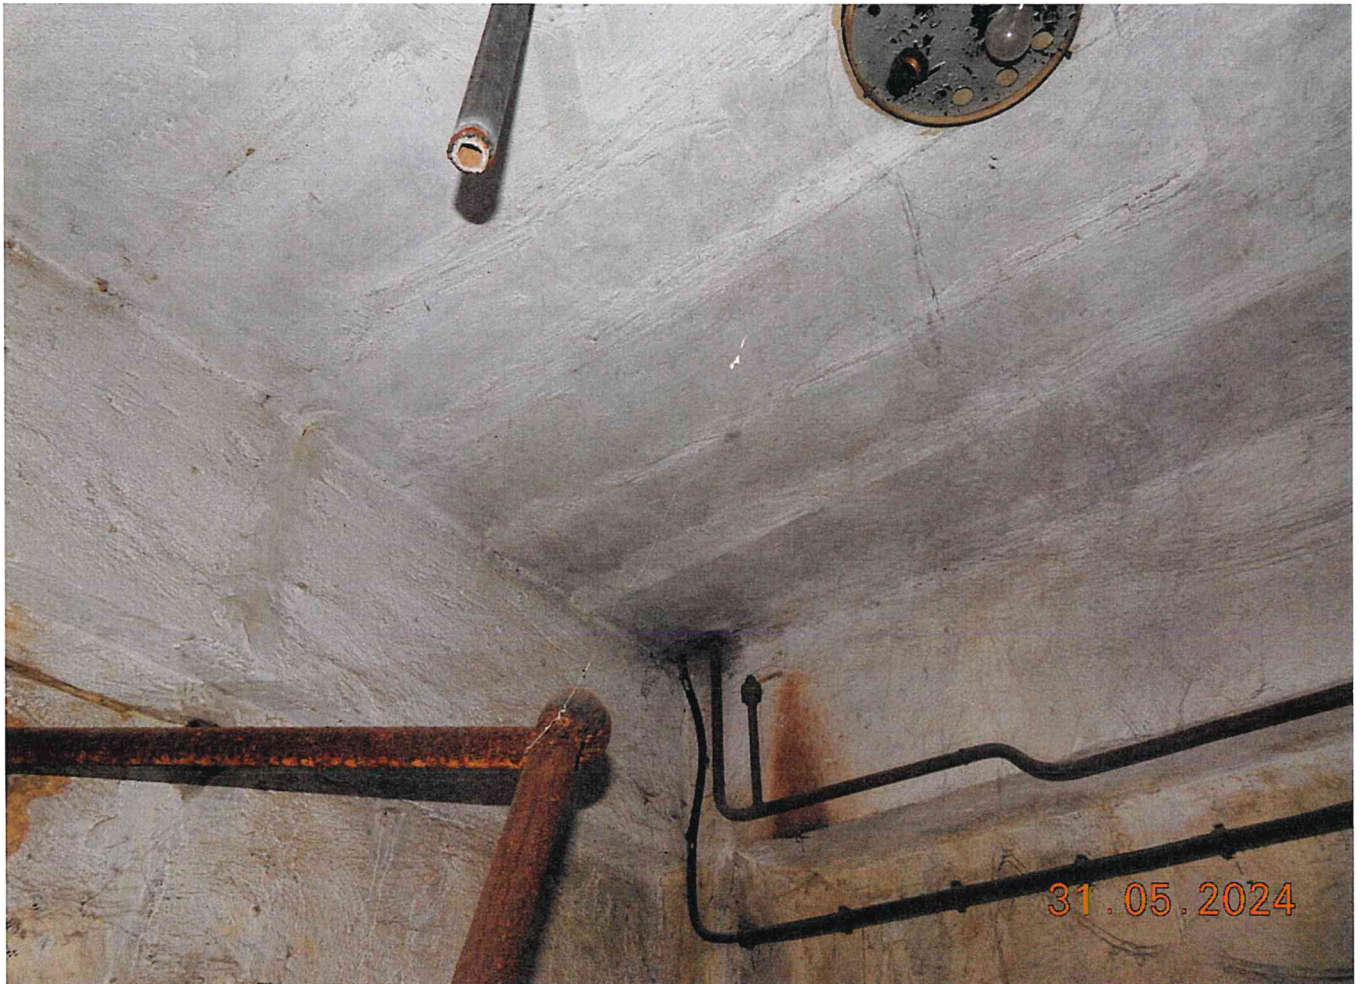
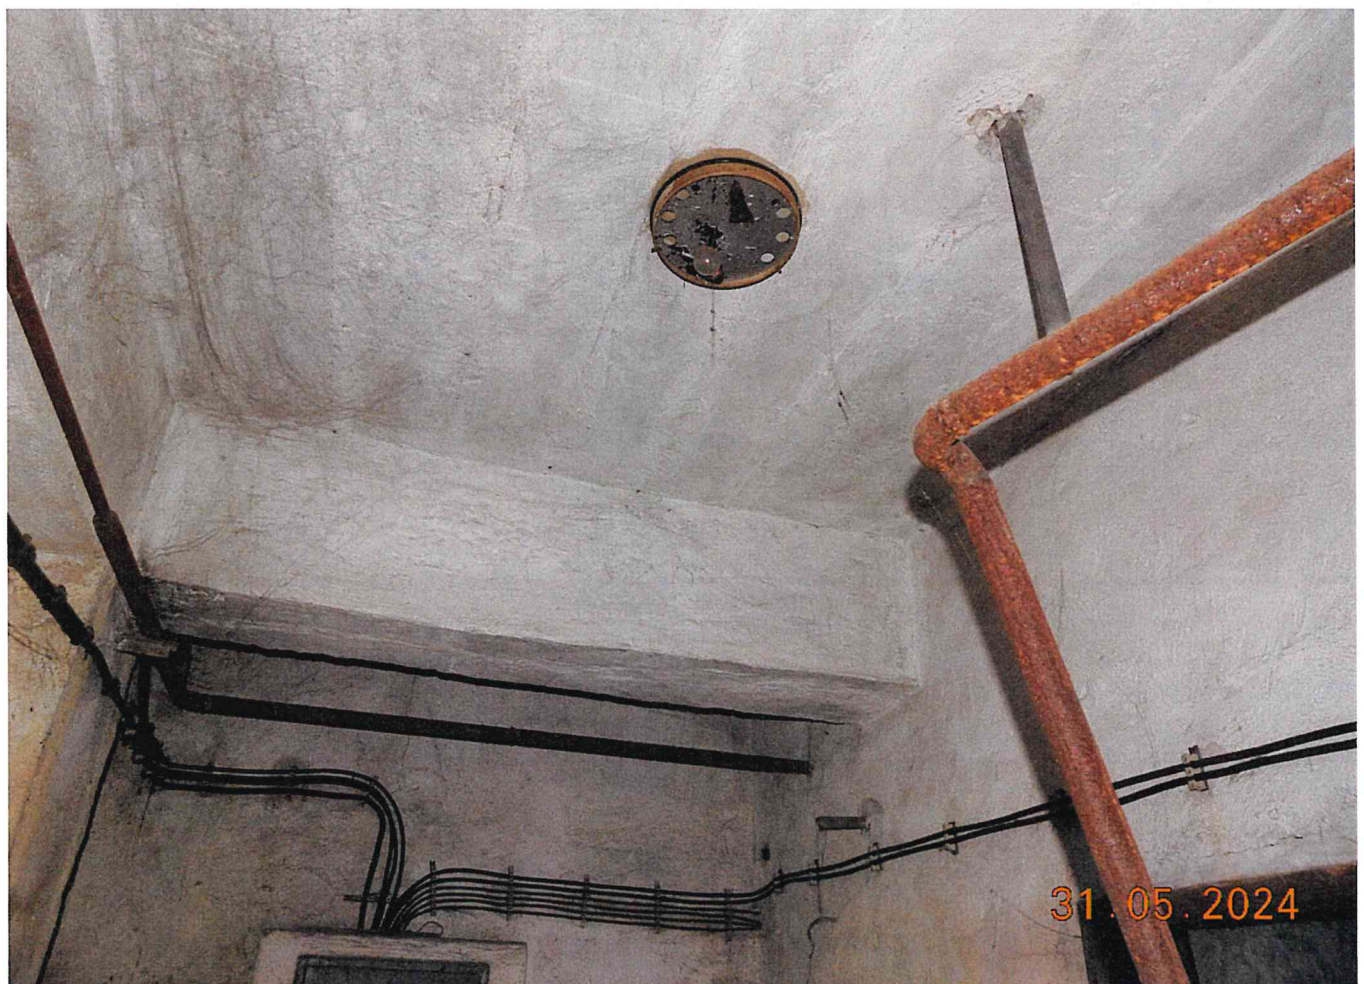
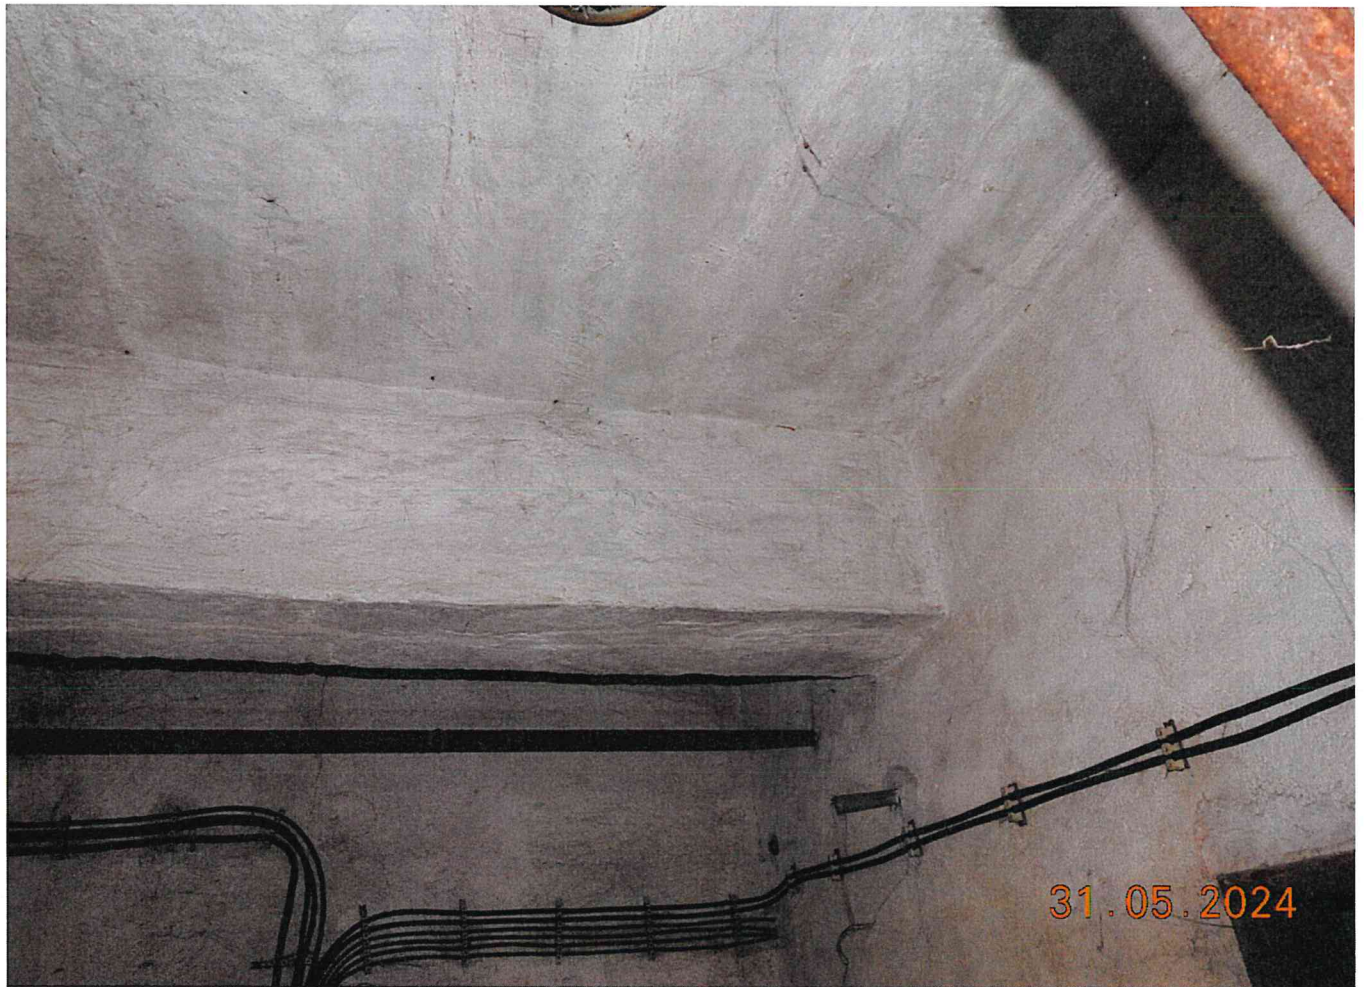
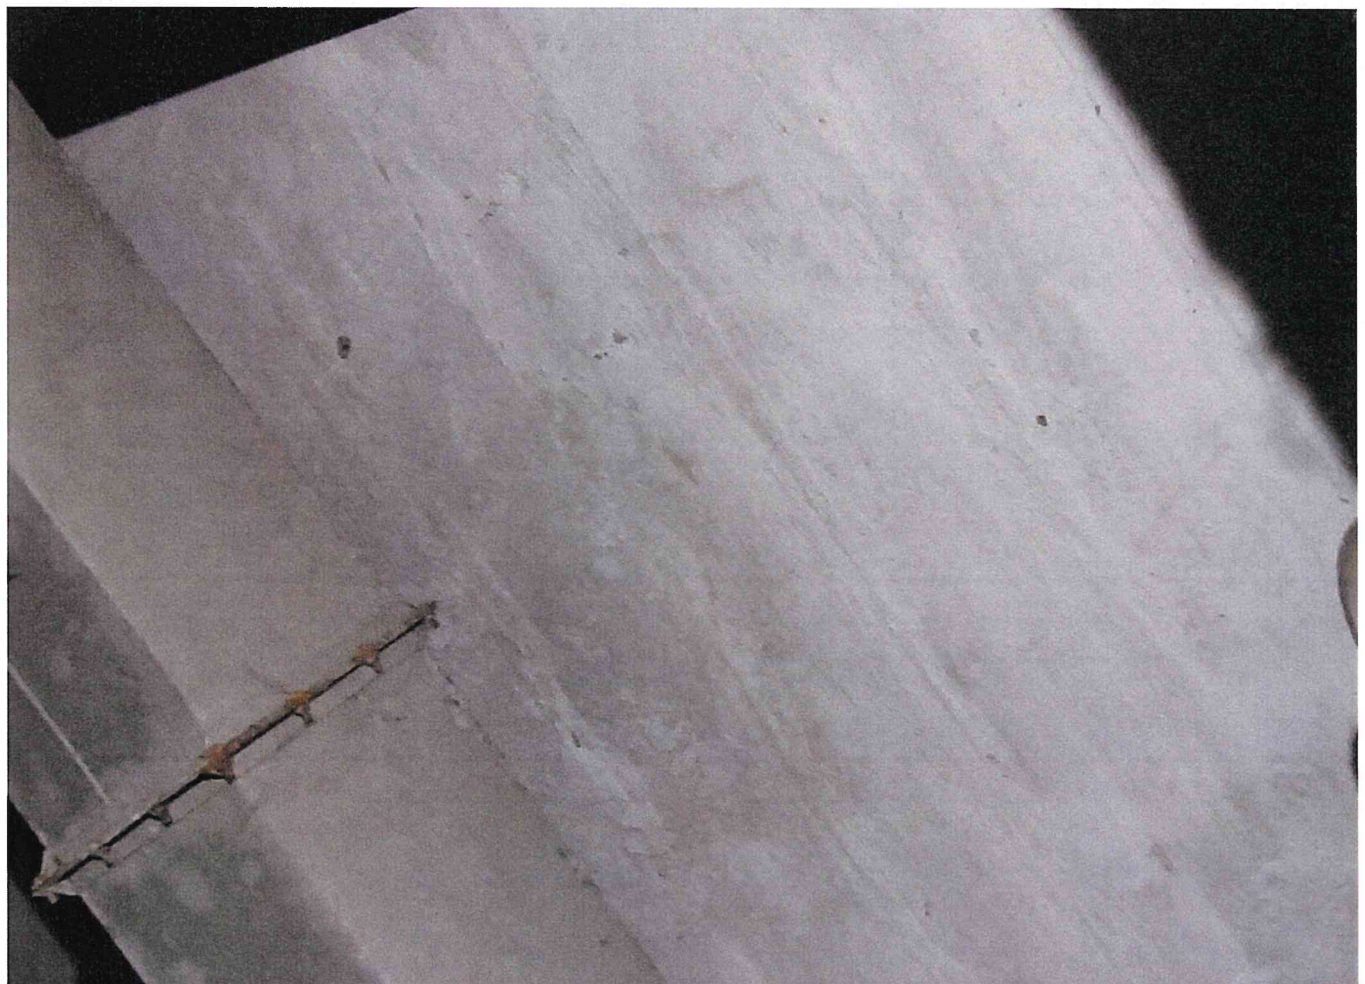
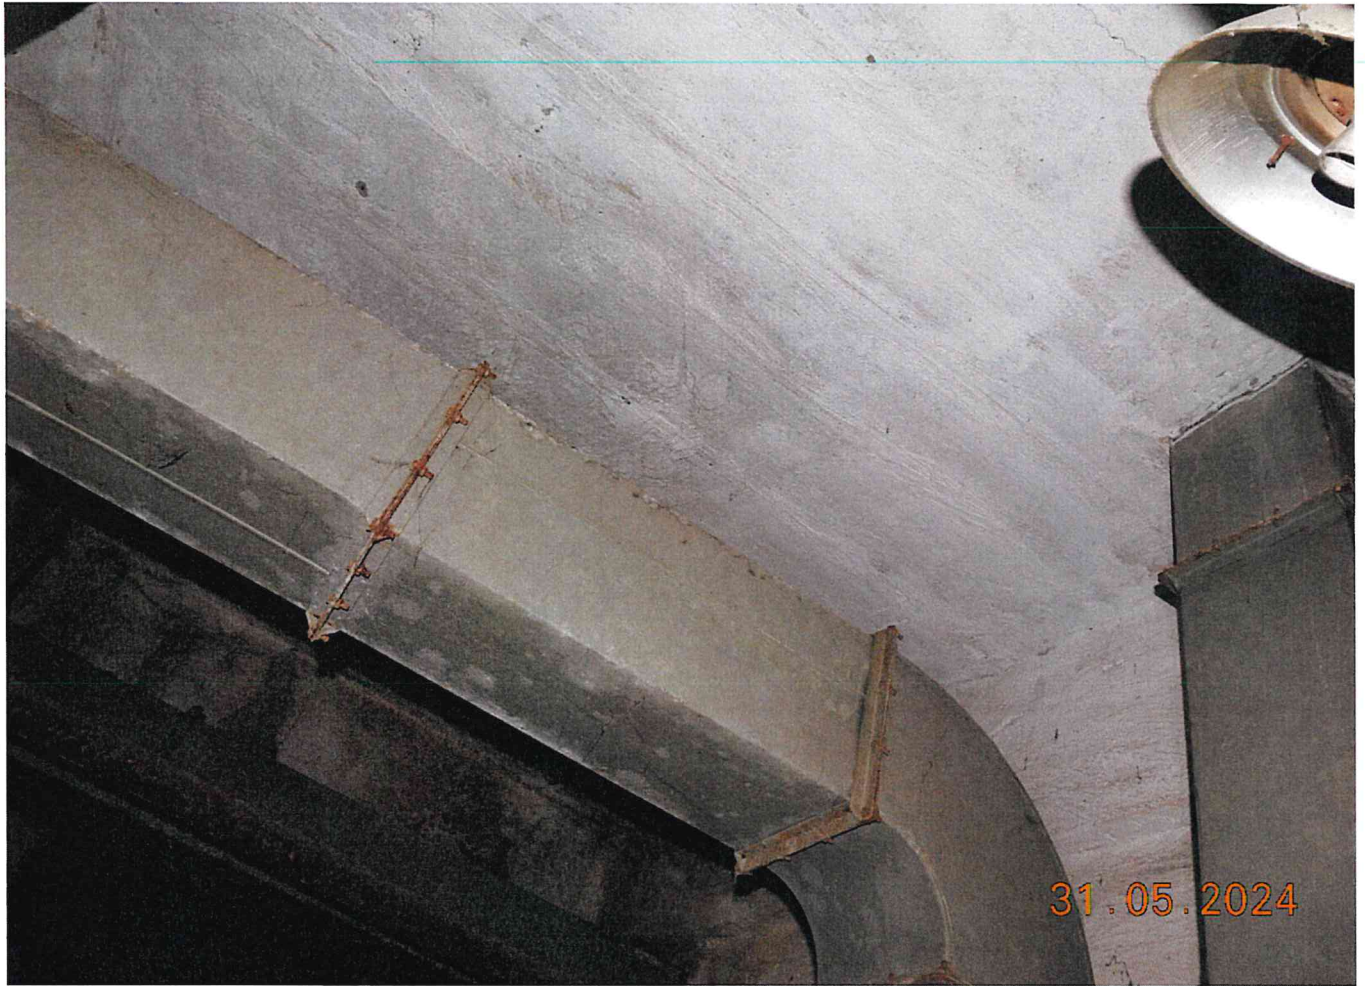
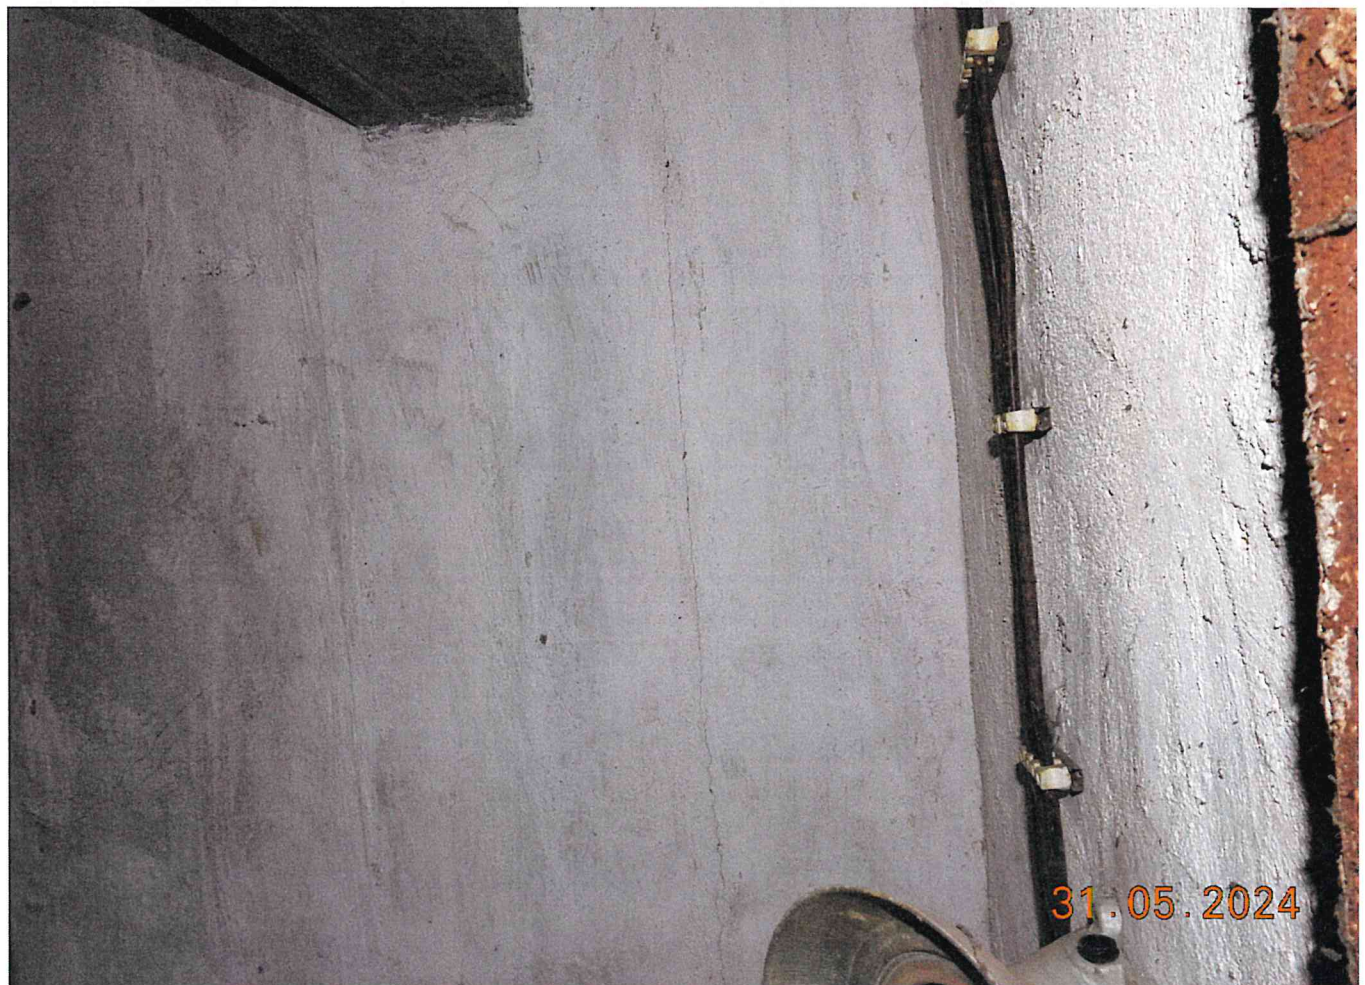
Tloušťka krycích vrstev v porovnání s tloušťkou zkarbonatované vrstvy je u prefabrikátů větší a proto výztuž je situována dosud v alkalickém prostředí a je tak chráněna proti rozběhu elektrochemické koroze. Proto v této oblasti není patrná na spodním líci stropu koroze výztuže .

Jak prokázal stavebně technický průzkum, jsou prefabrikované stropní desky z hlediska kvality betonu i stavu výztuže v nadále akceptovatelném stavu.

**Spodní líc stropů z prefabrikátů PZD**

S ohledem na stavební řešení stávajících prostor je třeba zvážit, zda by těmto deskám neprospělo odlehčení sejmutím stávajících mazanin, resp. podkladních vrstev pod keramickou dlažbou. Pokud by byly tyto vrstvy odstraněny a zpřístupněn horní líc prefabrikátů, bylo by vhodné ho vizuálně zrevidovat opět komisionálně, provést případné lokální opravy a následně provést novou co nejtenčí vyrovnávací vrstvu pod novou vrstvu nášlapnou (pravděpodobně keramika).

Na spodním líci se stropní desky vypreparují vysokotlakým vodním paprskem, opět s komisionálně nastaveným tlakem a provede se celoplošně epoxidový adhezní můstek. Tento epoxidový adhezní můstek bude bariérou omezující karbonataci povrchových vrstev prefabrikátů a tím zajistí významné prodloužení jejich životnosti. Současně na tento typ adhezního můstku se velmi jednoduše a spolehlivě naaplikuje tenkovrstvá stěrková úprava, a to standardním zednickým způsobem. Aplikace stříkaného betonu na spodní líc by v daném případě stropní prefabrikáty zbytečně přitěžovala.

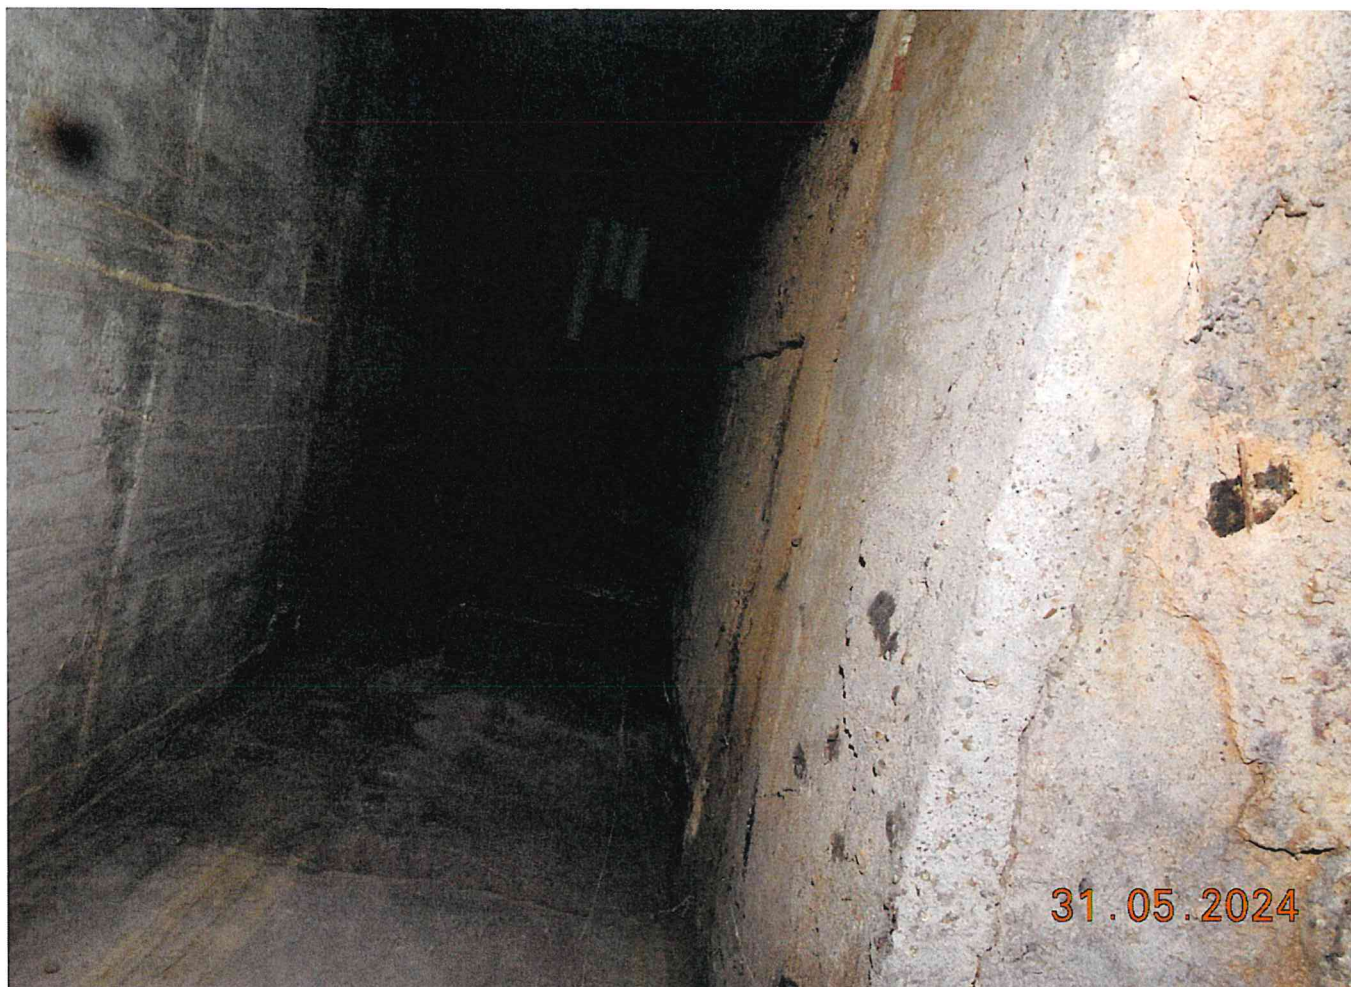
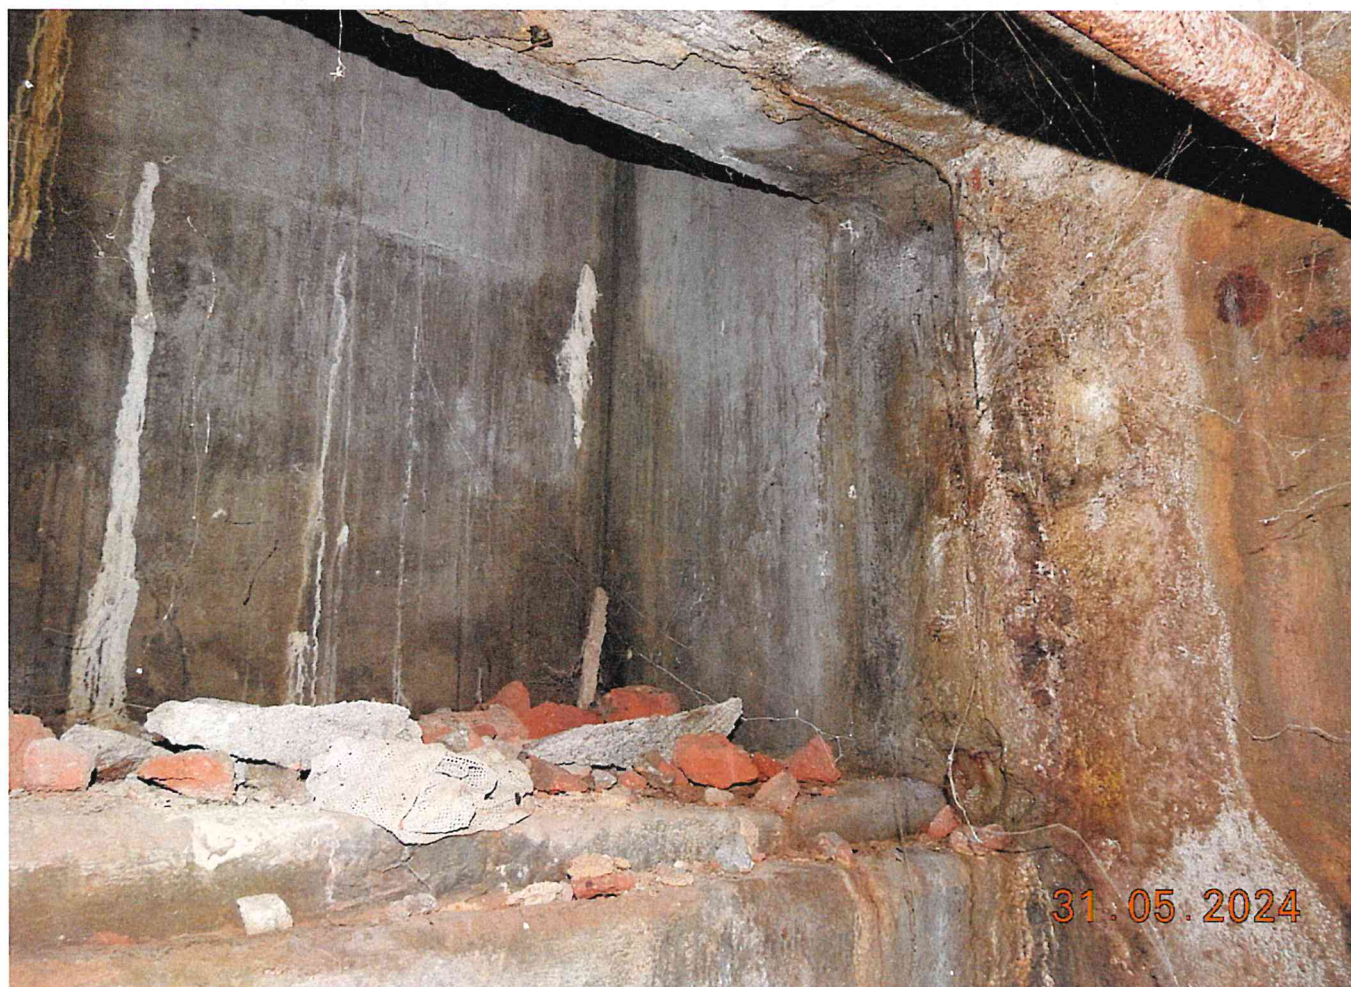
Dalším faktorem, který významně přispěl ke stávajícímu stavu (masivní degradace výztuže), je likvidace původních anglických dvorků, které byly původně u objektu provedeny. Svědčí o tom jak „okna“ v obvodových stěnách, tak i fotografie, zachycující pohled do původního anglického dvorku.

Pro návrh sanace jsou rozhodující i faktory vnějšího prostředí, tedy masivní průnik vody do úrovně 2. PP a současně nevětranost prostor v důsledku zaslepení původních oken navazujících na anglické tvorky.

**Okno do původního anglického dvorku a  
vnitřní oblast anglického dvorku**

**Zcela nezbytné je obnovení anglických dvorků a nastavení takového režimu, aby docházelo k přirozenému provětrávání vnitřních prostor. Pokud by toto opatření nebylo provedeno, bude mít jakýkoliv sanační zásah jen omezenou trvanlivost. Na základě těchto výše uvedených skutečností navrhuji sanovat jednotlivé konstrukční prvky, resp. oblasti následujícím způsobem.**

**Je však třeba zdůraznit, že pro dlouhodobou stabilizaci a prodloužení životnosti železobetonových konstrukcí je zcela nezbytné obnovení provětrávání těchto prostor, tedy obnovení, resp. provedení nových anglických dvorků tak, jak to projekt předpokládá.**
