Stavebně statický posudek

stavu objektu v Kynšperku nad Ohří, Školní 764

Na základě Smlouvy o dílo č. 217/2016 s Městem Kynšperk nad Ohří, Jana A. Komenského 221/13, 357 51 Kynšperk nad Ohří, ze dne 05.01.2017, byla v průběhu ledna až března 2017 provedena obhlídka objektu v Kynšperku nad Ohří, Školní 764, za účelem zjištění stavebně statického stavu objektu z důvodu plánované rekonstrukce a změny účelu užívání SŽŠ.

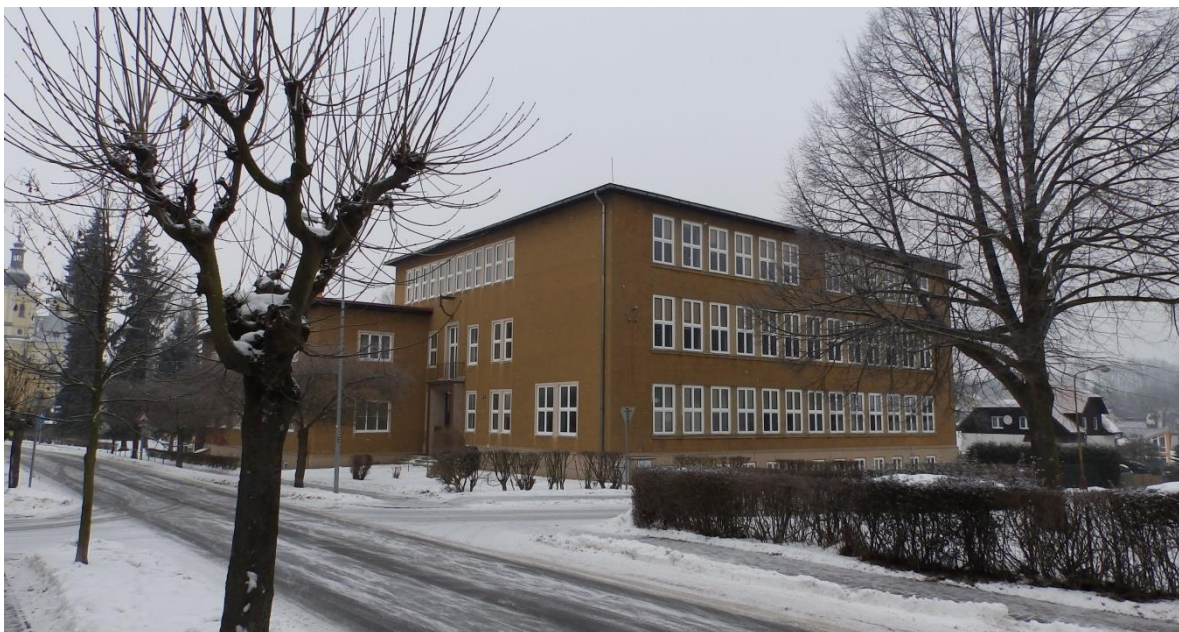
foto
č. 1

Stávající objekt je řešen jako izolovaně stojící, maximálně třípodlažní, plně podsklepený, objekt, který má pod bytem v suterénu další, částečné, podsklepení. Objekt je zastřešený plochou střechou – foto č. 1.

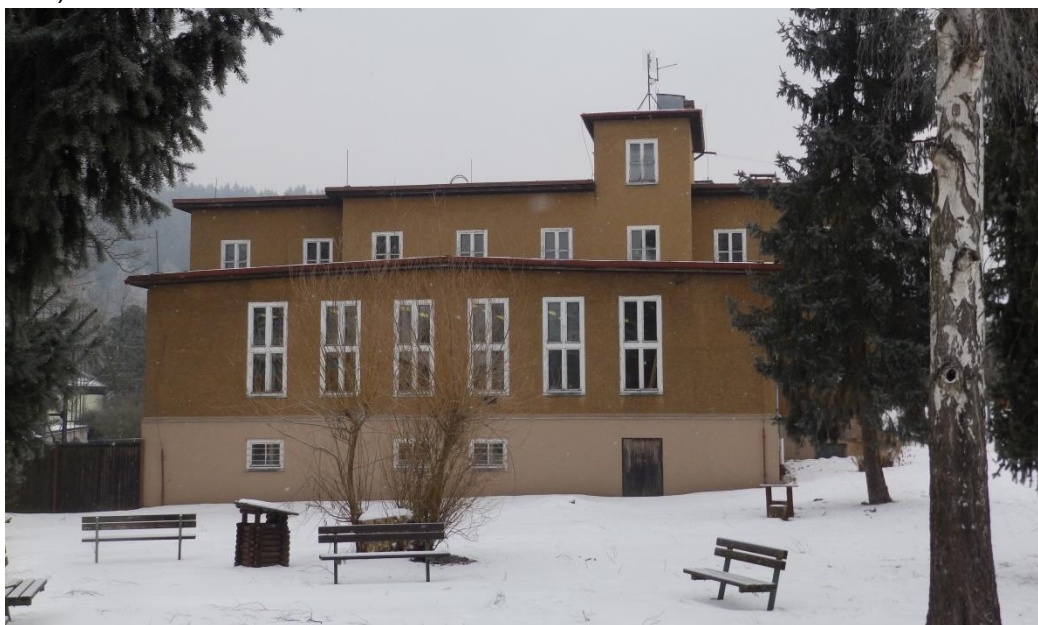
foto č. 2

Trhliny jsou na nárožích přízemní části objektu (blok 3 – viz popis v průvodní zprávě pasportu) a to na nárožích, které nejsou v kontaktu s jinou stěnou (severní a západní nároží - *foto č. 2*).

V tomto případě je vhodné změnit konstrukční řešení střechy nebo provést její zateplení. To sníží velikost objemových změn a zmenší posun střechy po stěně.

Současně je vhodné krýt již vzniklé trhliny na stěně proti povětrnostním vlivům, aby nedocházelo k zatékání srážkové vody do konstrukce stěna a do omítky. To může způsobit nejen provlhnutí zdiva, odpadnutí omítek apod., ale i vlivem mrazových cyklů k rozšíření trhliny a zapříčinění až havarijního stavu. Jedním z možných opatření je provedení zateplení obvodového pláště budovy z vnější strany.

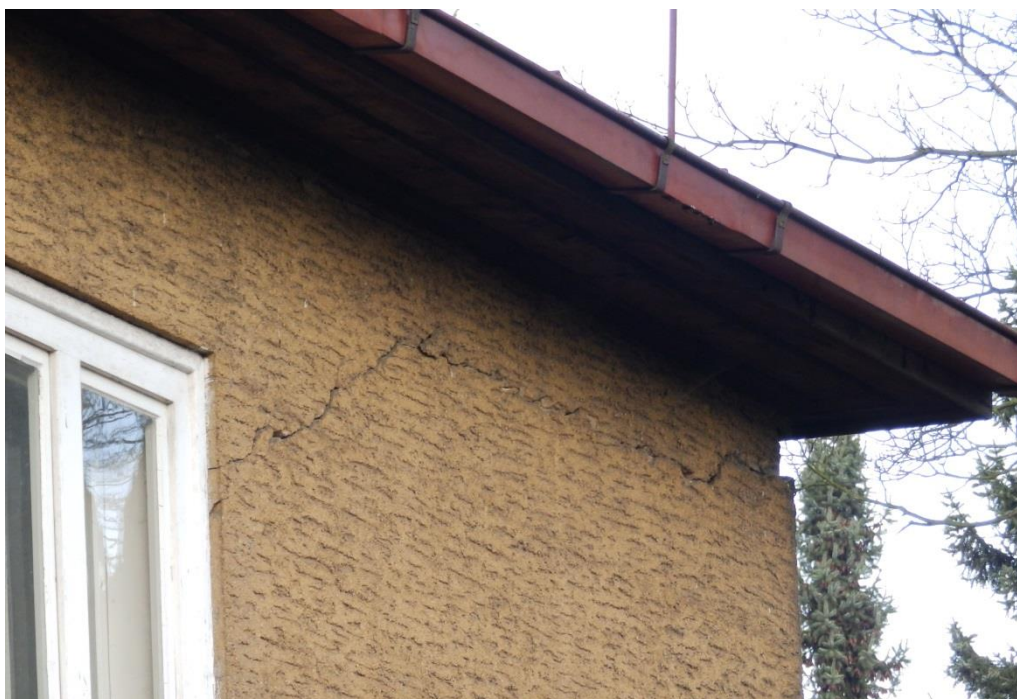
foto č. 3

Zde jsou trhliny nejprve vodorovné a následně směřují cca pod 30° k ostění okna – směrem doleva dolů (severovýchodní průčelí – *foto č. 3*) či rovnou šikmo cca pod 30° shora doprava dolů v jihozápadním průčelí – *foto č. 4*. V severovýchodním průčelí jsou trhliny vodorovné přímo pod římsou přesahu střechy (*foto č. 5 a 6*). Trhlina uvnitř bloku 3 je na západním nároží - na jihozápadním průčelí tvarově odpovídá cca vnější trhlině, a na severovýchodním průčelí je pak vodorovná – *foto č. 7*.

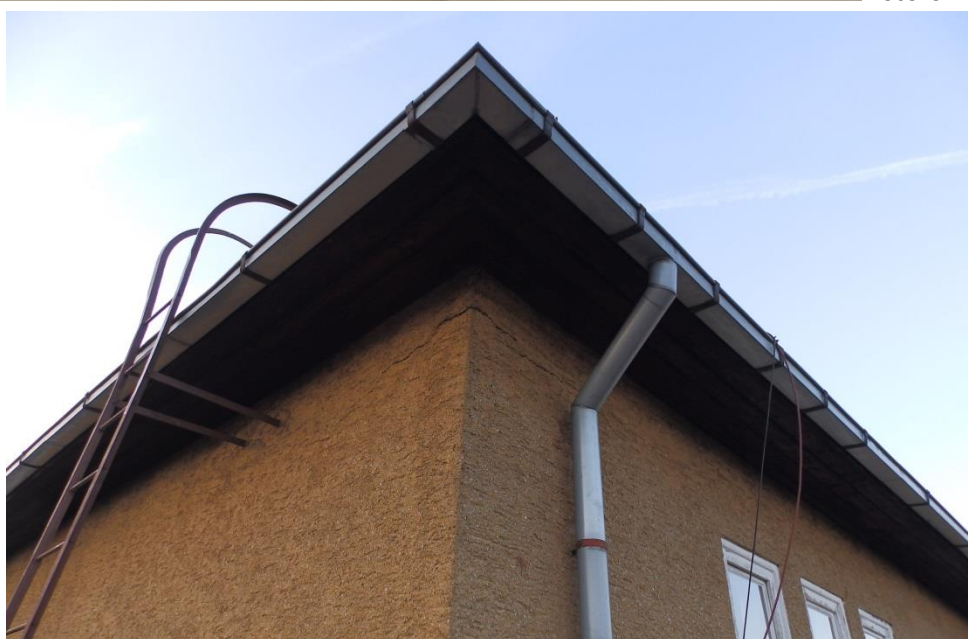
foto č. 8

Další trhliny jsou pak viditelné na severním a západním nároží kratší části **L** bloku 1 (nejvyšší část objektu) pod římsou střechy. Na severovýchodním průčelí jsou trhliny cca vodorovné pod římsou (*foto č. 8 a 9*), na severovýchodním průčelí jsou trhliny viditelnější (delší a širší) než na jihozápadním průčelí. Trhliny jsou šikmé a směřují od nároží směrem dolů k oknům.

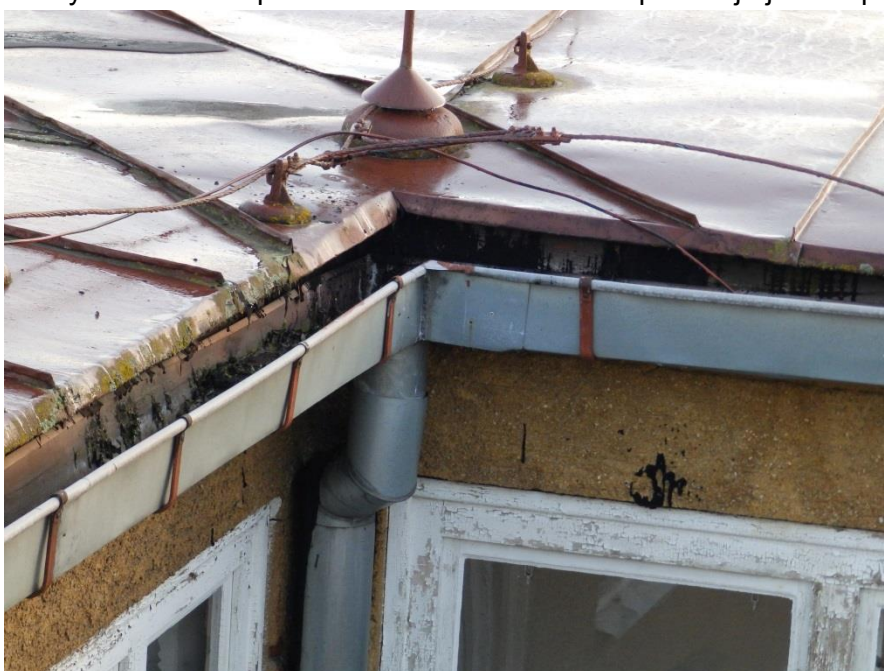
foto č.10

Při opravě bylo použito hladkého pozinkovaného plechu, který byl natřen na červeno. Jako podložka byla použita nepískovaná lepenka. Při letních teplotách dochází k rozpálení střešního pláště tak, že lepenka použitá jako podložka, se roztéká a vytéká jako tekutý asfalt do okapového žlabu a svodu a tím způsobuje jeho ucpávání – *foto č. 10.*

Toto zvýšení teploty pod plechovou střechou způsobilo zvětšení objemového roztažení betonových vrstev a jejich posun v uložení na stěně, což se projevilo zjištěnými trhlinami.
