a) název stavby: SO 05 Stodola

c) předmět projektové dokumentace: Postavení technického stavu budovy

Orel čp. 67	
		538 21 Slatiňany	
AKCE : <p style="text-align: center;">OBECNÍ ÚŘAD Orel SO 05 - STODOLA č.par. 26; katastr Orel</p>			Zakázka č. : Datum : 02 / 2017 Formát : A 4
VÝKRES : <p style="text-align: center;">Technický stav konstrukcí</p>			MĚŘÍTKO : Číslo výkresu :

- a) název stavby: **SO 05 Stodola**
- b) místo stavby: Orel , 538 21 Slatiňany
p.par.č. 26; k. ú. Orel
- c) předmět projektové dokumentace: Posouzení technického stavu budovy

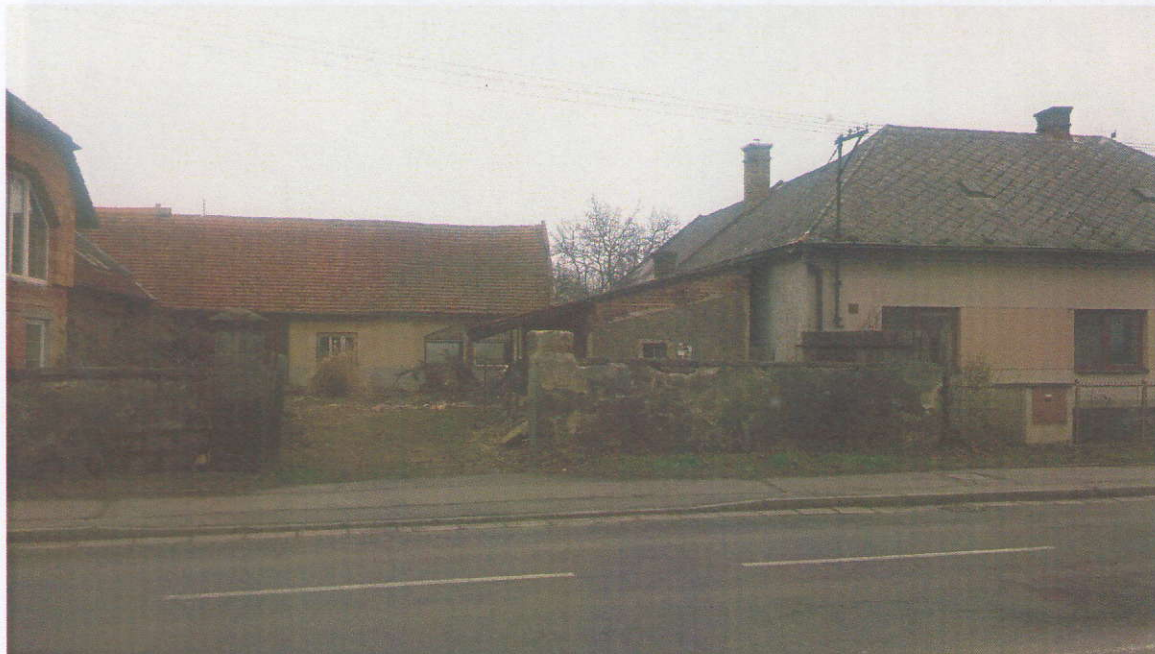
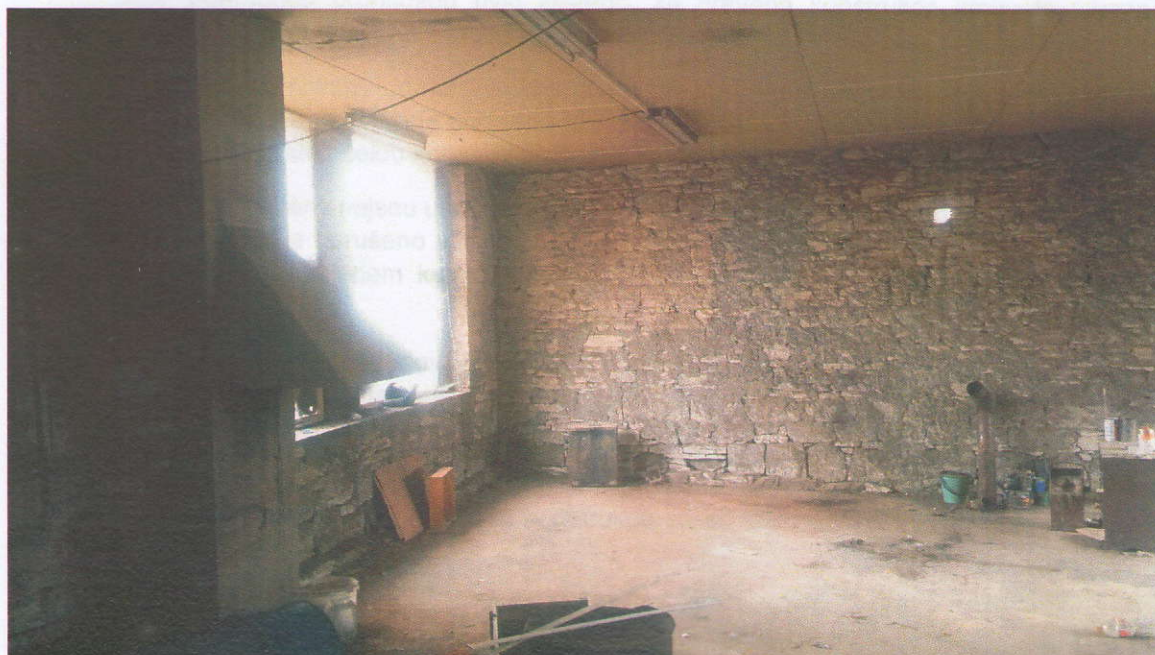
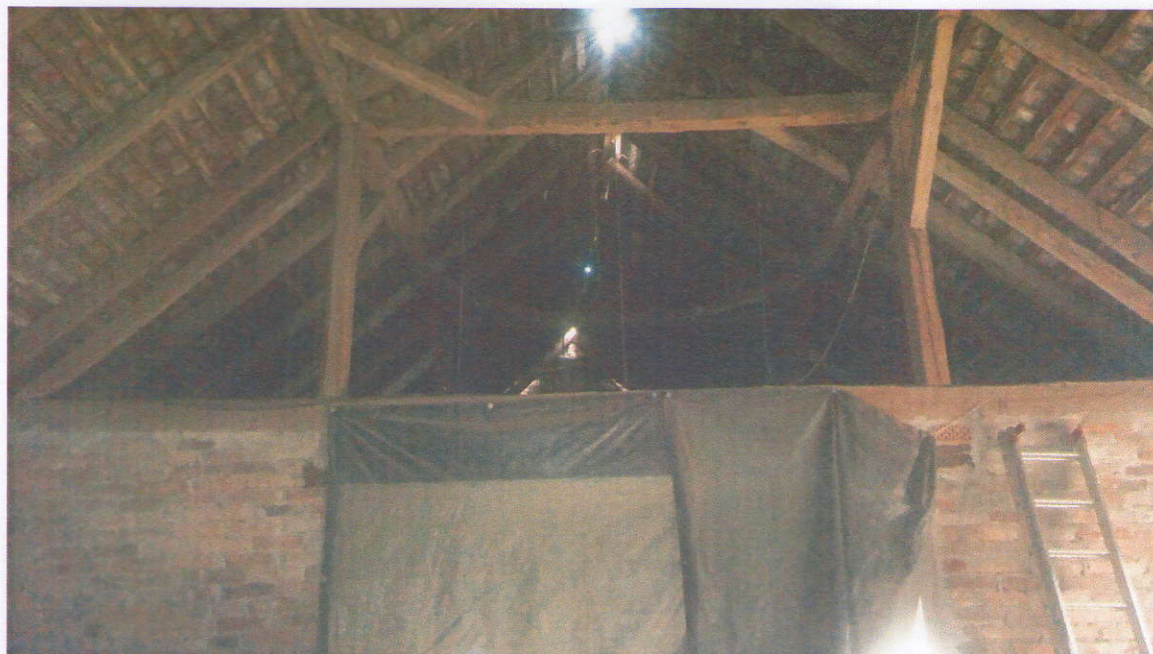
Na dřevěných konstrukcích na několika místech byly nalezeny stopy po intenzivním a dlouhodobým zatékáním do střešní konstrukce. Laťování a krokve v těchto místech jsou více napadeny hnilobou a dřevokaznými škůdci, než bylo možno zjistit v době přípravy stavby.

Další podrobnou prohlídkou bylo zjištěno, že dřevěná konstrukce krovu je výrazně více napadena dřevokaznými brouky a hnilobou v místě spojů krokví s pozednicí.

Svislé zděné stěny nejsou ukončeny ztužujícím věncem v úrovni pozednic. Zdivo v tomto místě je nadměrně zvětráno a narušeno vlhkem. Přikotvení pozednic a střechy do zdiva je silně narušeno nebo je již nefunkční vzhledem k zatékání a stárí budovy. Na několika místech se objevují svislé praskliny ve zdivu.

Stávající kamenné obvodové zdivo není odizolováno proti zemní vlhkosti a opuka je snadno nasávkavý kámen, který bude nasávat vlhkost a postupně erodovat.

Původní kvalifikovaný odhad výměny prvků dřevěné konstrukce byl v rozsahu cca 30%. Na základě zjištěného nového stavu je potřebná obměna střešní konstrukce min z 70 až 80 %. Z tohoto důvodu doporučuji vyměnit celou konstrukci střechy za novou.

Vzhledem k novým požadavkům na využití prostor stodoly doporučuji stávající kamenné zdivo stodoly zbourat a nahradit novým cihelným zdivem, které bude provedeno standartním způsobem s odizolováním od okolního terénu. Nové konstrukce zajistí dlouhodobě využití nových prostor, bez potřeby rozsáhlejších investic na opravy.
