Statický posudek

Zděných konstrukcí oplocení

HŘBITOV HABARTOV

Stupeň: posudek

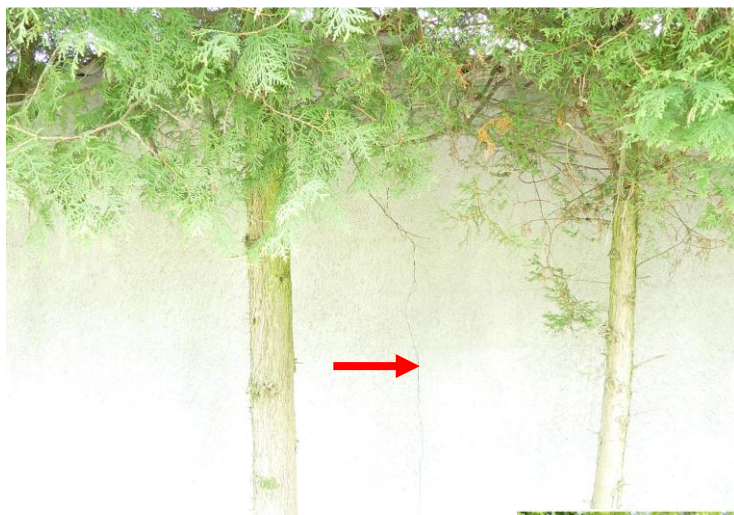
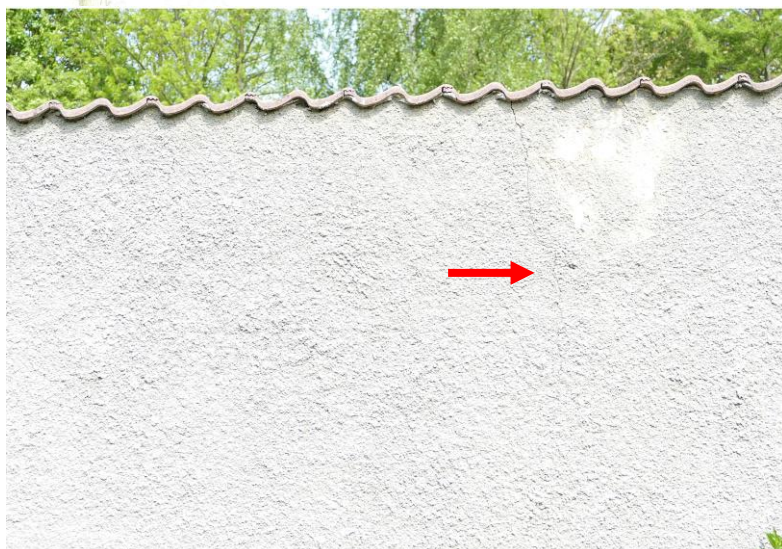
Plynosilikátové zdivo bylo provedeno bez dilatací a došlo ke vzniku vlasových svislých smršťovacích trhlin – poruchy nevýznamné

Při provádění nové omítky pročistit, proříznout a vytmelit.

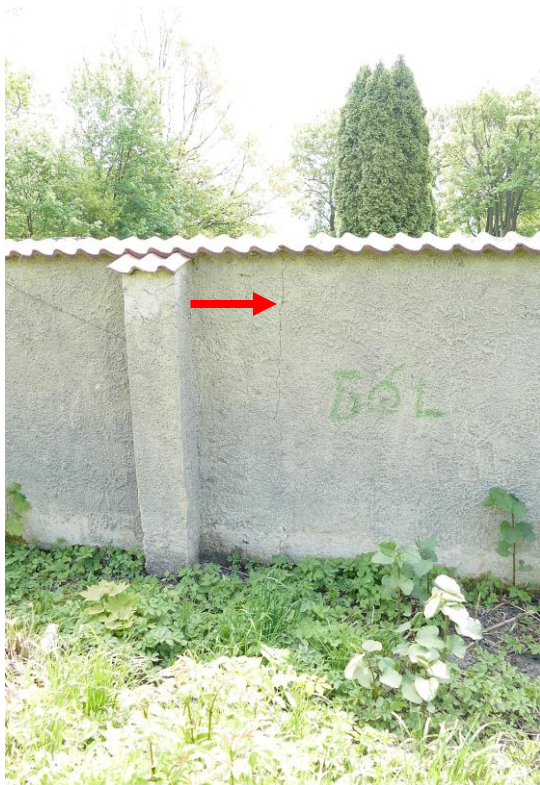
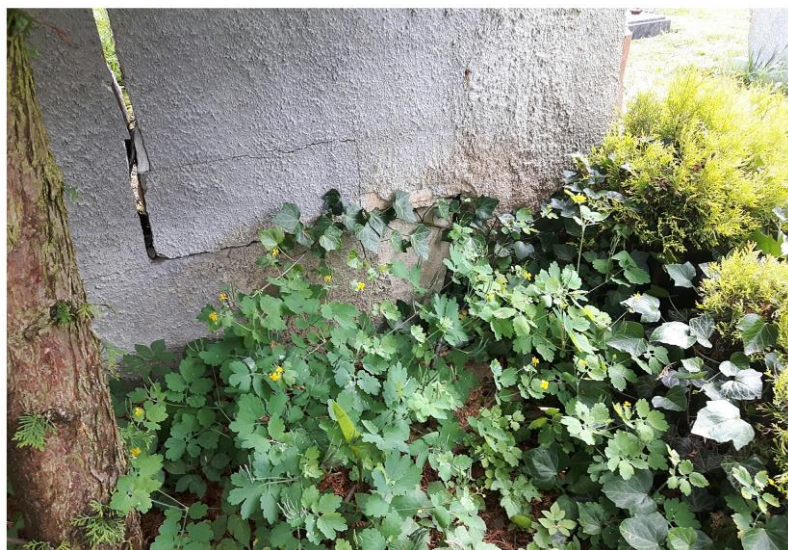
dále byla nalezena porucha na rohu zděné konstrukce (oblast A ze str. 2) v podobě široké svíslé trhliny ve stěně i v základovém pasu. K poruše došlo pohybem základového pasu, který není v rohu provázán. Porucha havarijní.

- bude ubourána část stěny v délce cca 2.0 m
- část základového pasu bude odstraněna (délka cca ke stávající trhlině)
- provedena kontrola základové spáry
- do základových pasů bude vlepena (tmel např. HILTI HIT HY 150) výztuž ϕ R 12 (oboustranně 4 ks) a vzájemně propojena 4 ϕ R 12
- následně bude provedena betonáž do původního stavu
- dozdění stěny s propojením na stávající zdivo vložení výztuže 2 ϕ R 8 do každé druhé ložné spáry a vlepením do stávajícího zdiva (tmel např. HILTI HIT HY 50)

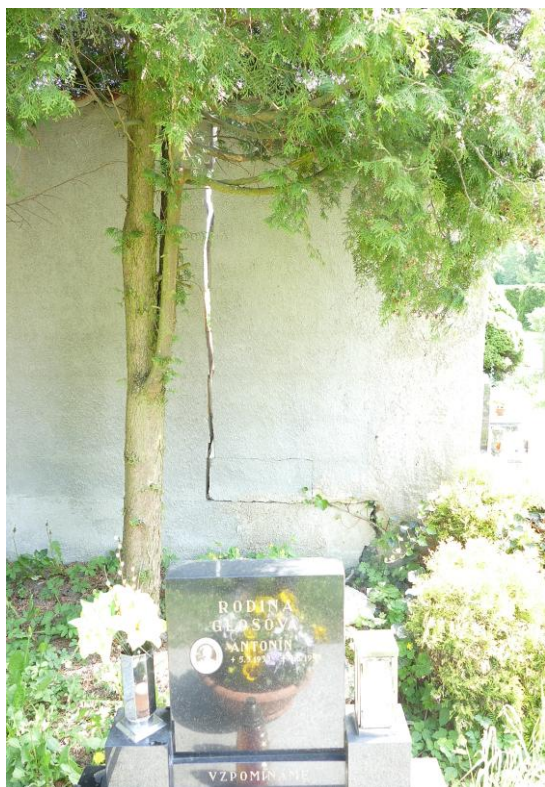
Trhlina – vnitřní strana

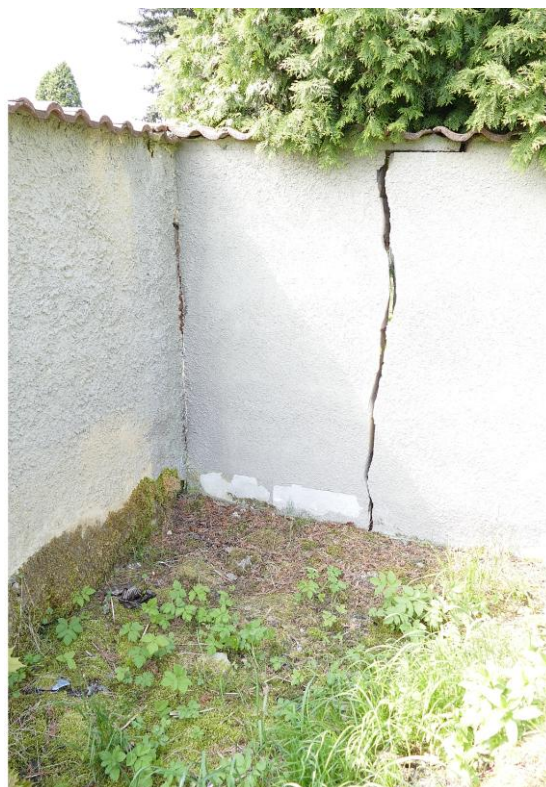
Trhlina – vnější strana

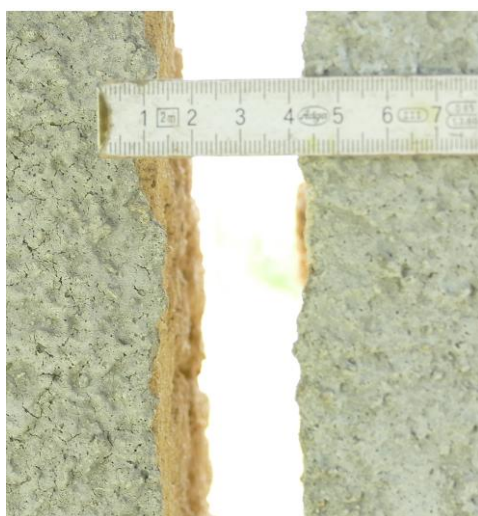
Šíře trhliny cca 40 – 50 mm

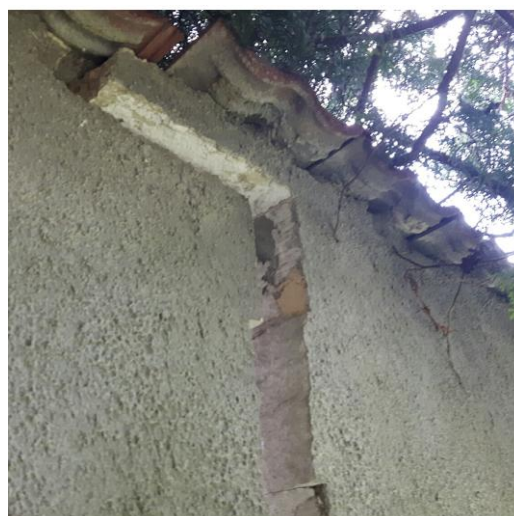
Vybočení zdiva – náklon základu

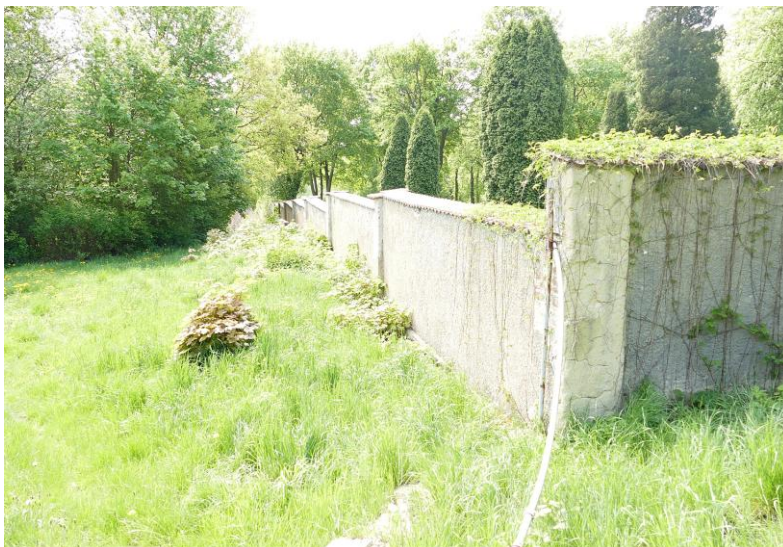
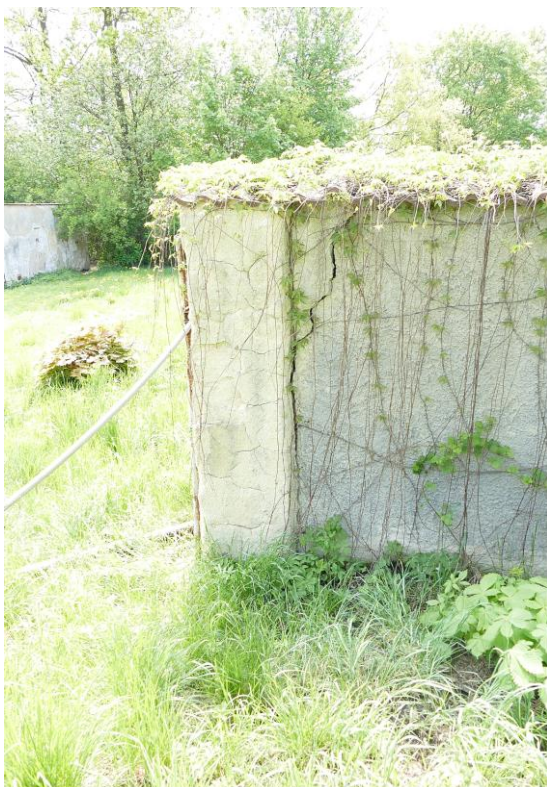
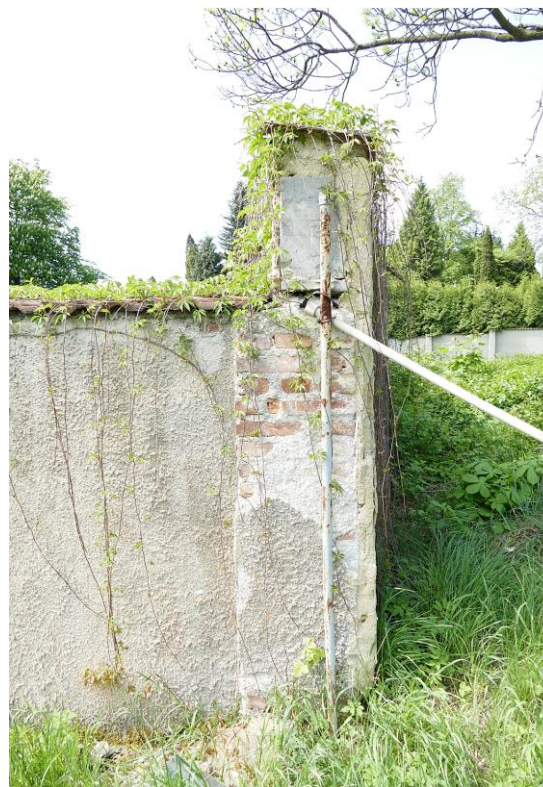
Trhlina byla lokalizována i na rohu v napojení plynosilikátové konstrukce na konstrukci cihelnou (oblast B ze str. 2). Porucha významná.

Porucha vznikla jako důsledek špatného provedení napojení dvou konstrukcí z různých materiálů.

- ubourání plynosilikátového zdiva v délce cca 1.50 m až k základové konstrukci včetně nadezdění na zdivo cihelné
- vyzdění rohového pilíře z CP (místo plynosilikátu)
- dozdění plynosilikátové stěny s propojením na stávající zdivo vložení výztuže 2 ϕ R 8 do každé druhé ložné spáry a vlepením do stávajícího zdiva (tmel např. HILTI HIT HY 50)

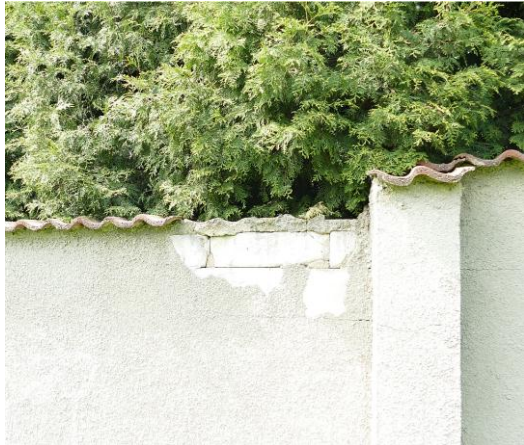
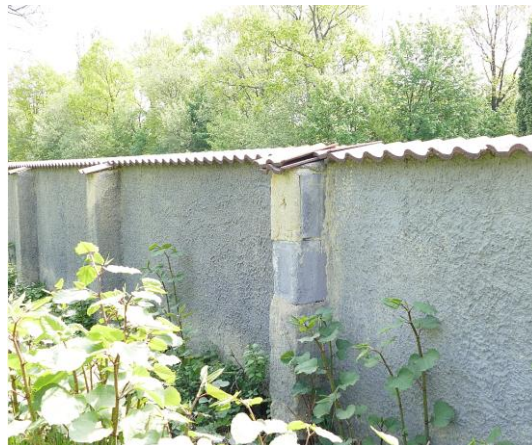
Další poruchy plošného opadávání cementové omítky jsou hodnoceny jako poruchy nevýznamné.

Stav omítek na zdivu všech druhů je takový (opadávání, dutá místa, trhliny), že je nutné uvažovat o jejich celkové opravě.

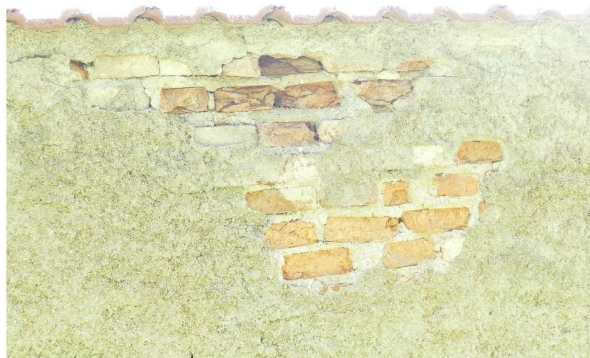
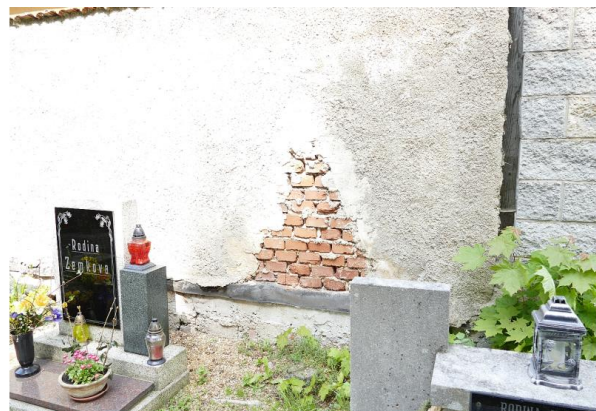
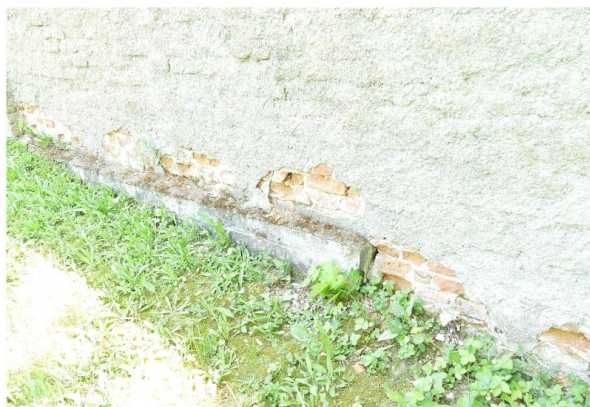
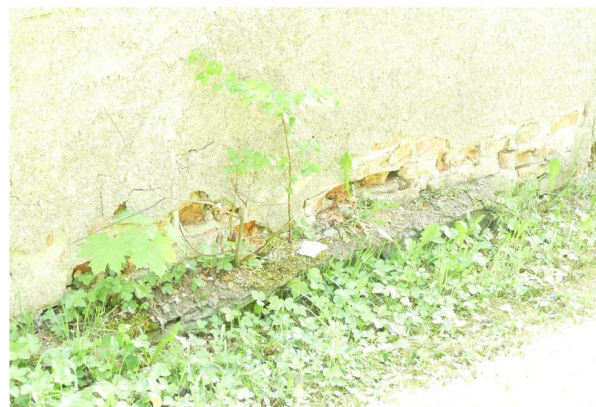
Cihelné zdivo je porušeno plošnou korozí, která způsobila opadávání omítky a rozvolnění povrchových vrstev cihelného zdiva. Poruchy nevýznamné.

Při provádění nové omítky pročistit, proříznout a vytmelit trhliny, v oblasti plošné koroze zdiva odstranit rozvolněné části a doplnit do plného průřezu dle hloubky, buď pouze maltou, nebo s doplněním částí zdiva.

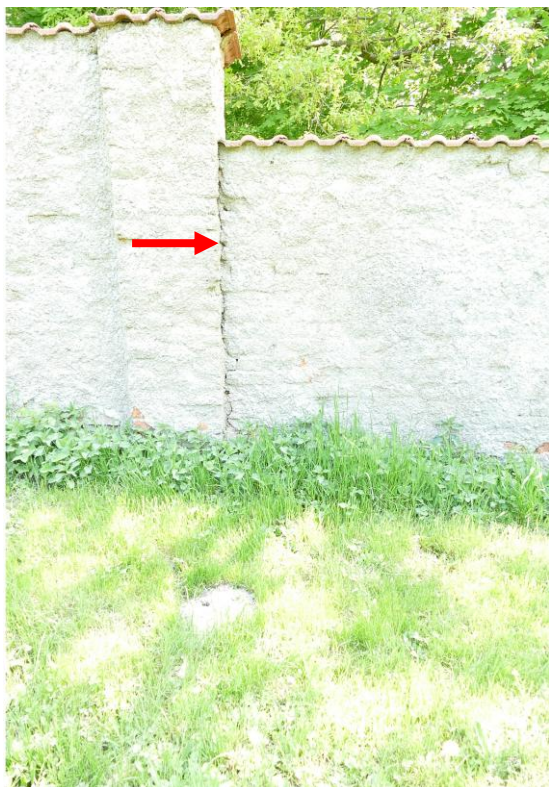
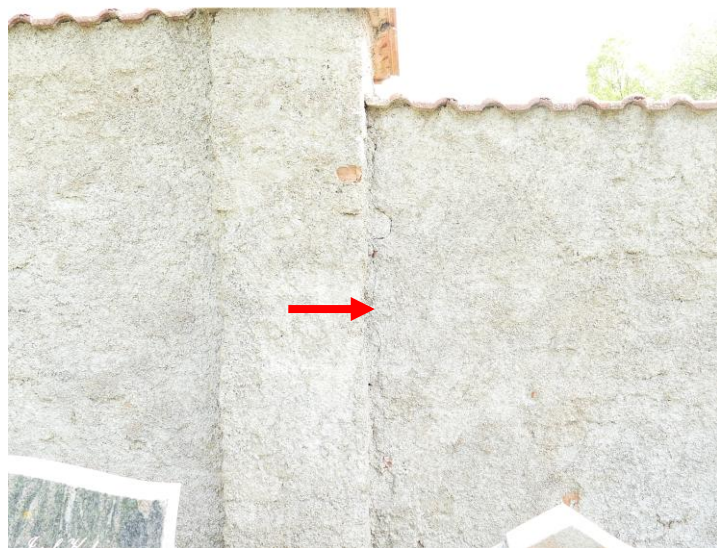
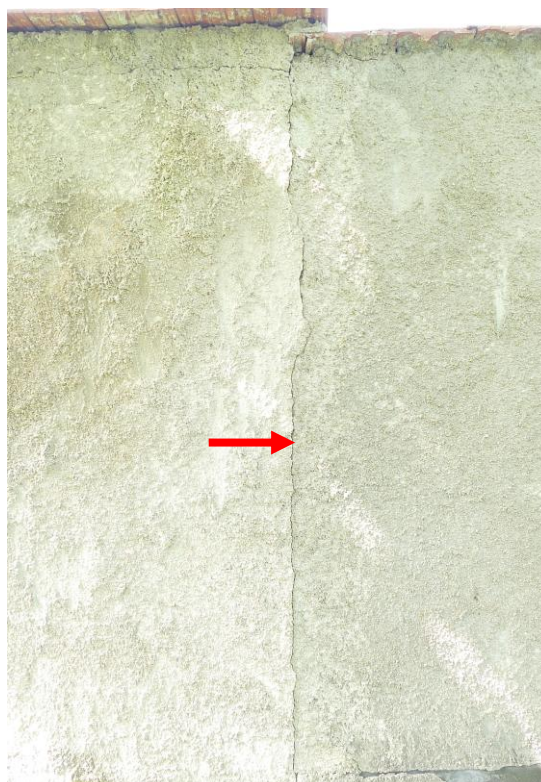
Dalšími nalezenými poruchami byly trhliny v napojení stěny na pilíře a trhliny smršťovací v ploše stěny. Poruchy nevýznamné.

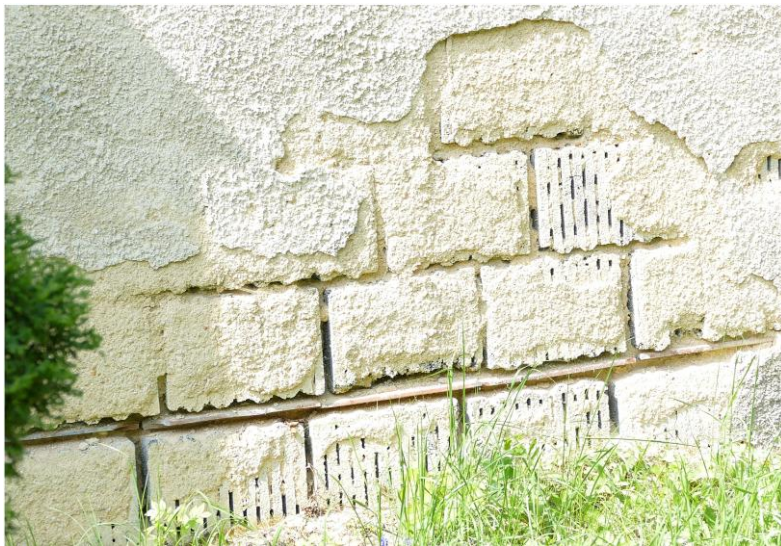
Stěna ze zdiva Liatherm je technologicky provedena nesprávně.

Tvárnice při správném zdění se kladou dutinami svisle a na šířku stěny 375 mm.

Způsob zdění je vzhledem ke konstrukci oplocení hodnocen jako závada.

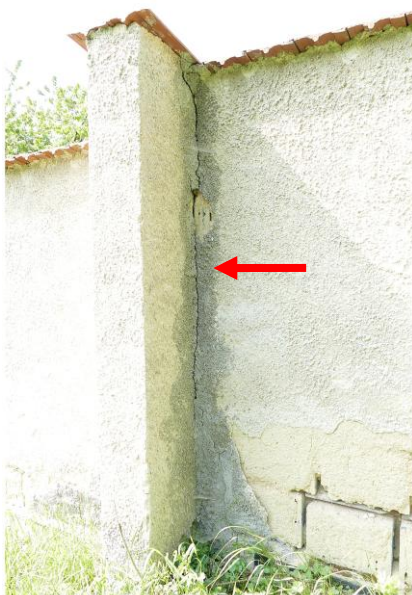
Poruchami nevýznamnými jsou hodnoceny svislé trhliny v napojení stěny na ztužující pilíře.

Při provádění nové omítky pročistit, proříznout a vytmelit trhliny.

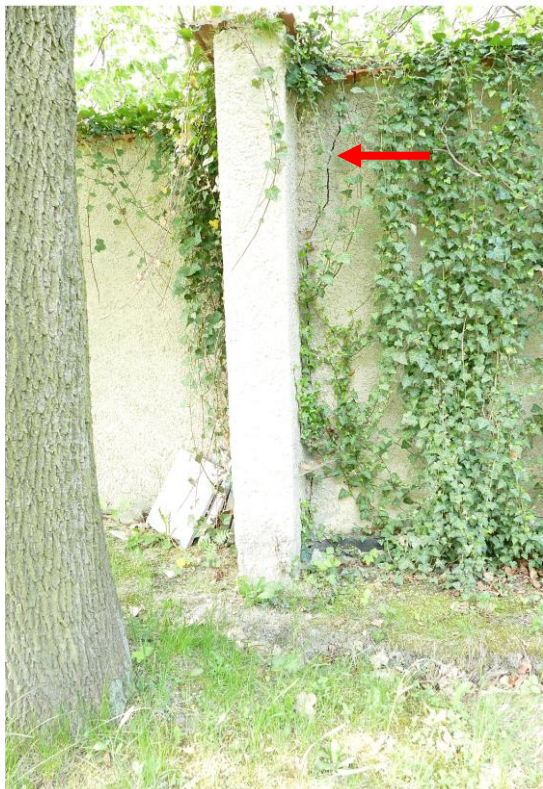
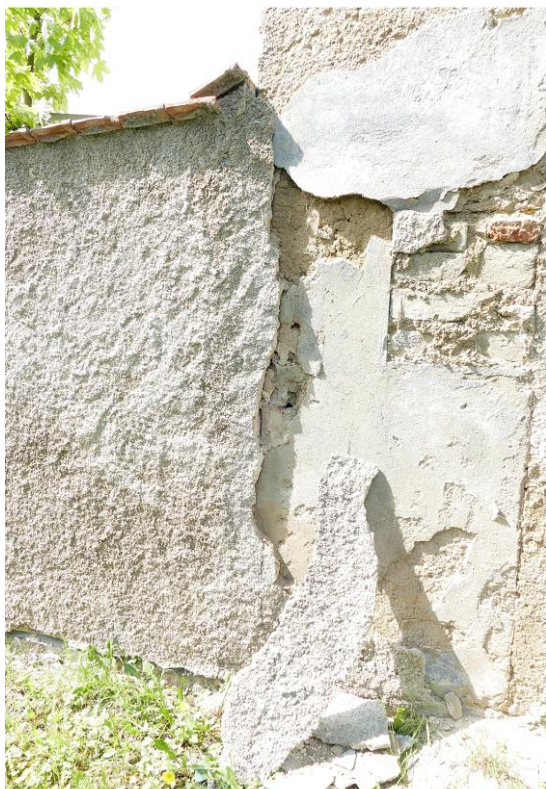
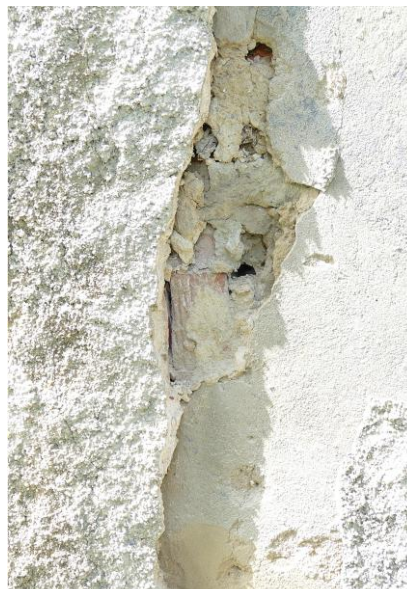
Jako porucha významná je hodnocena trhлина ve stěně oplocení a způsob napojení stěny na zdivo cihelné v oblasti C (ze str. 2) u kolumbária.

„Napojení“ stěny u kolumbária

V oblasti šikmé trhliny odstranit omítku a dle stavu trhliny ve zdivu buď provést sponování trhliny ϕ R 8 – 400 mm v každé ložné spáře, nebo část zdiva ubourat a dozdit s propojením na stávající zdivo vložení výztuže 2 ϕ R 8 do každé druhé ložné spáry a vlepením do stávajícího zdiva (tmel např. HILTI HIT HY 50)

- odstranit omítku a oblast přezdít s přiznáním dilatace

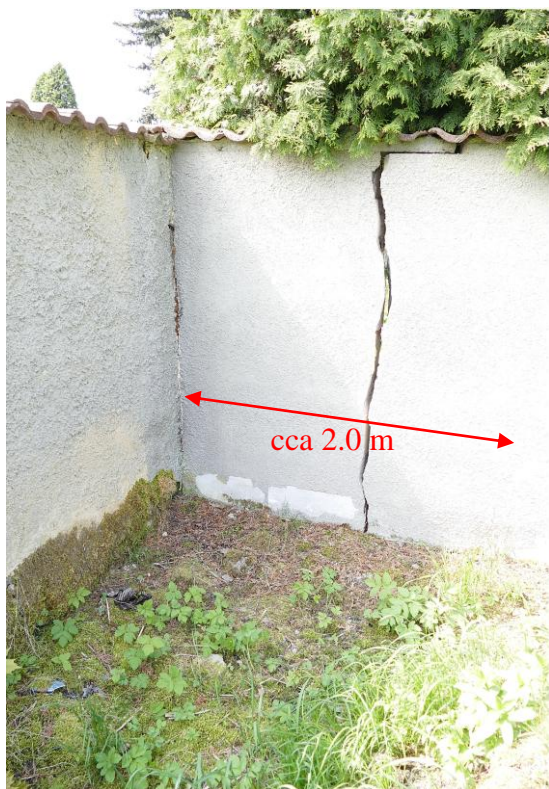
Ubourání stěny

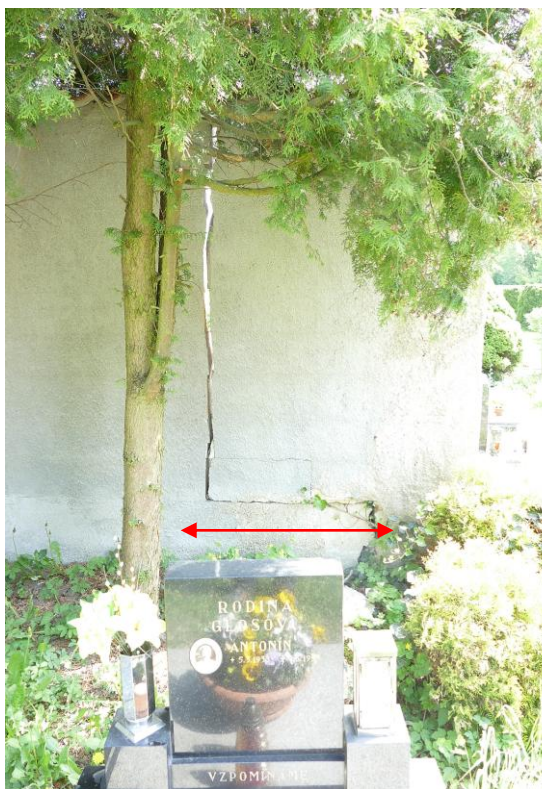
Odstranění části základu

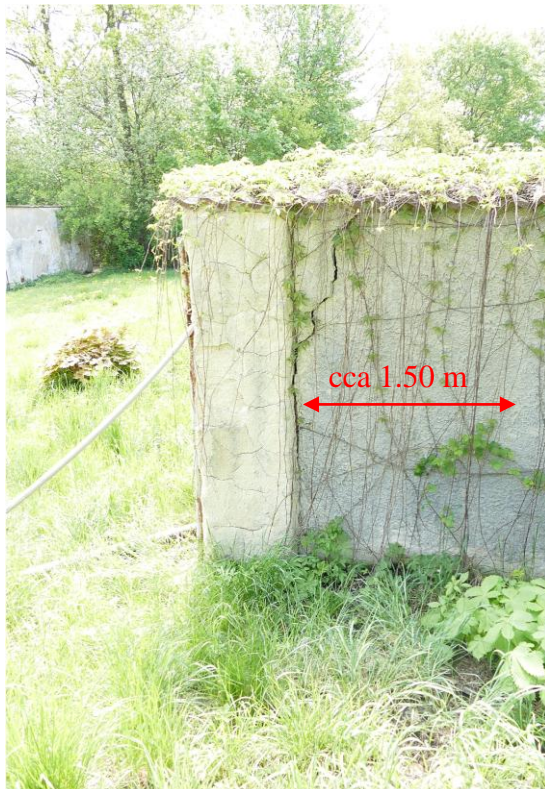
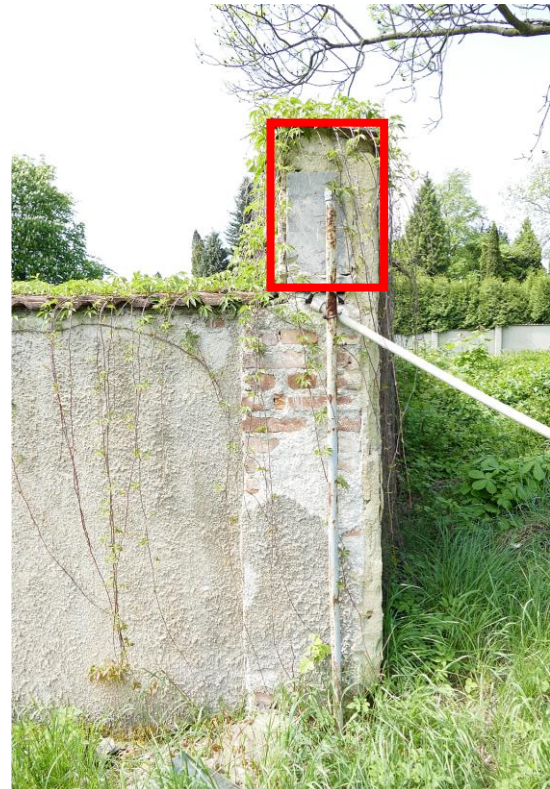
Ubourat a dozdit z CP
