Zak. číslo: 1510/22

D.1.1.a Technická zpráva

Stavba: Rekonstrukce střechy a stropu a statické zajištění schodiště
Panského domu v areálu Kláštera Osek

Datum: květen 2022

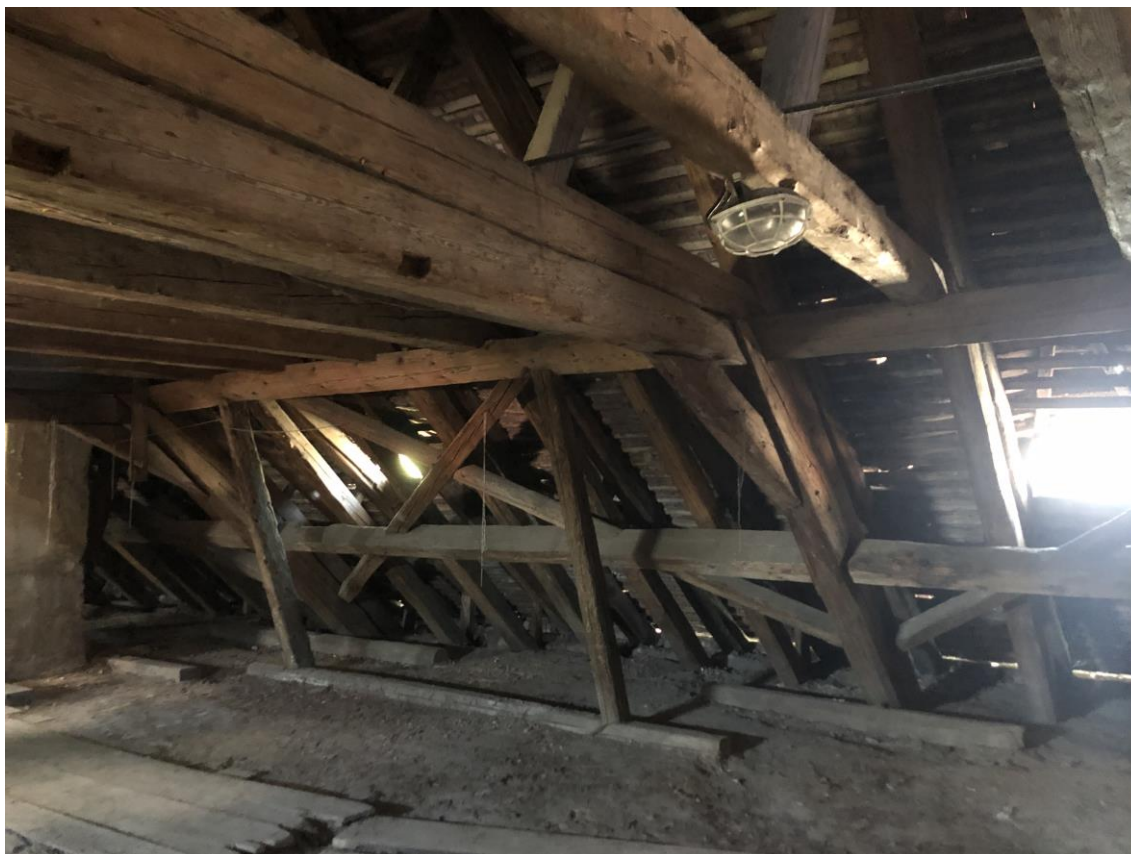
Obr. 1 dodatečné podepření vaznice

Dodatečné novodobé podpěrné konstrukce budou demontovány bez náhrady (na výkresech označeno zeleně), některé novodobé prvky (především výměny okolo komínů) musí být zachovány (na výkresech označeno modře). Spoje těchto prvků pomocí ocelových svorníků bude zachováno, svorníky budou vyměněny.

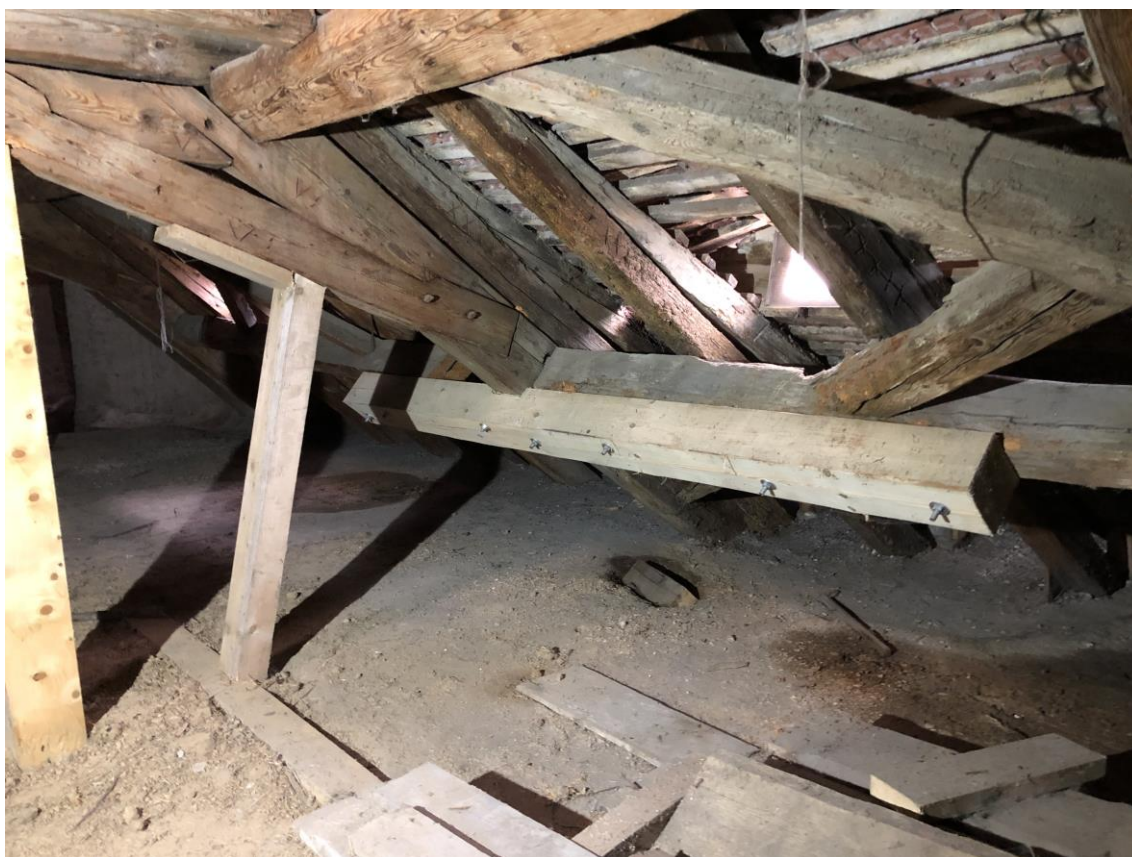
Obr. 2 dodatečné podepření plné vazby a zesílení spodní vaznice

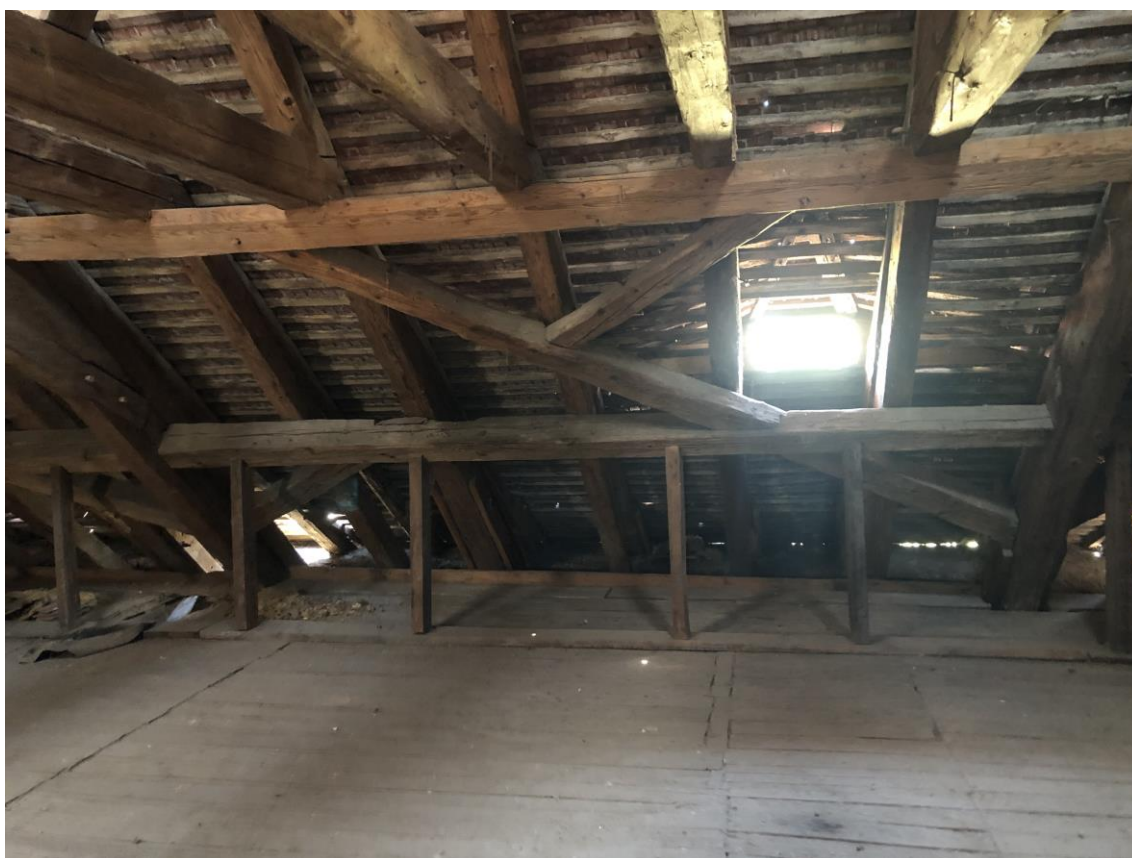
Obr. 3 dodatečné podepření spodní vaznice

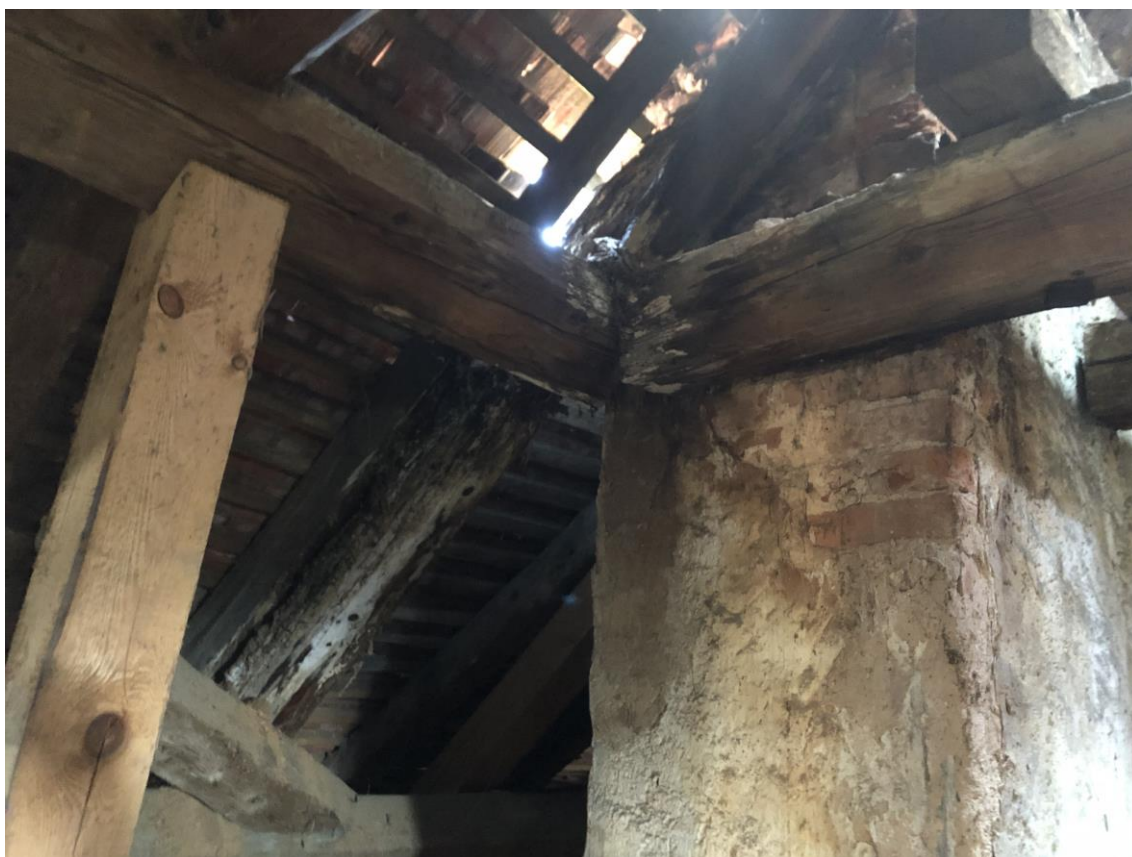
Obr. 4 výrazně narušené prvky u komína

Část komína (druhý od valby) bude ubourána. Stávající plná vazba je ukončena před komínem a neplní svoji funkci, je potřeba ji doplnit. Část stěny komína bude ubourána min. 50 mm pod úroveň pásu plné vazby a 20 mm nad krokv. Část komínového zdiva nad úrovní střechy bude podepřena ocelovou konstrukcí z profilů L60x60x6, která bude zazděna do zbývajících částí komína. V úrovni stropu budou části vazných trámů ukončených před komínem spojeny pomocí 2 ks ocelových profilů U160, které budou procházet skrz komín. Spojení s dřevěným trámem bude pomocí 2 ks svorníků M16 na každé straně. Pokud by byl komínový průduch využíván, musí být nejprve vyložkován tak, aby nedocházelo k zahřívání ocelové a dřevěné konstrukce.

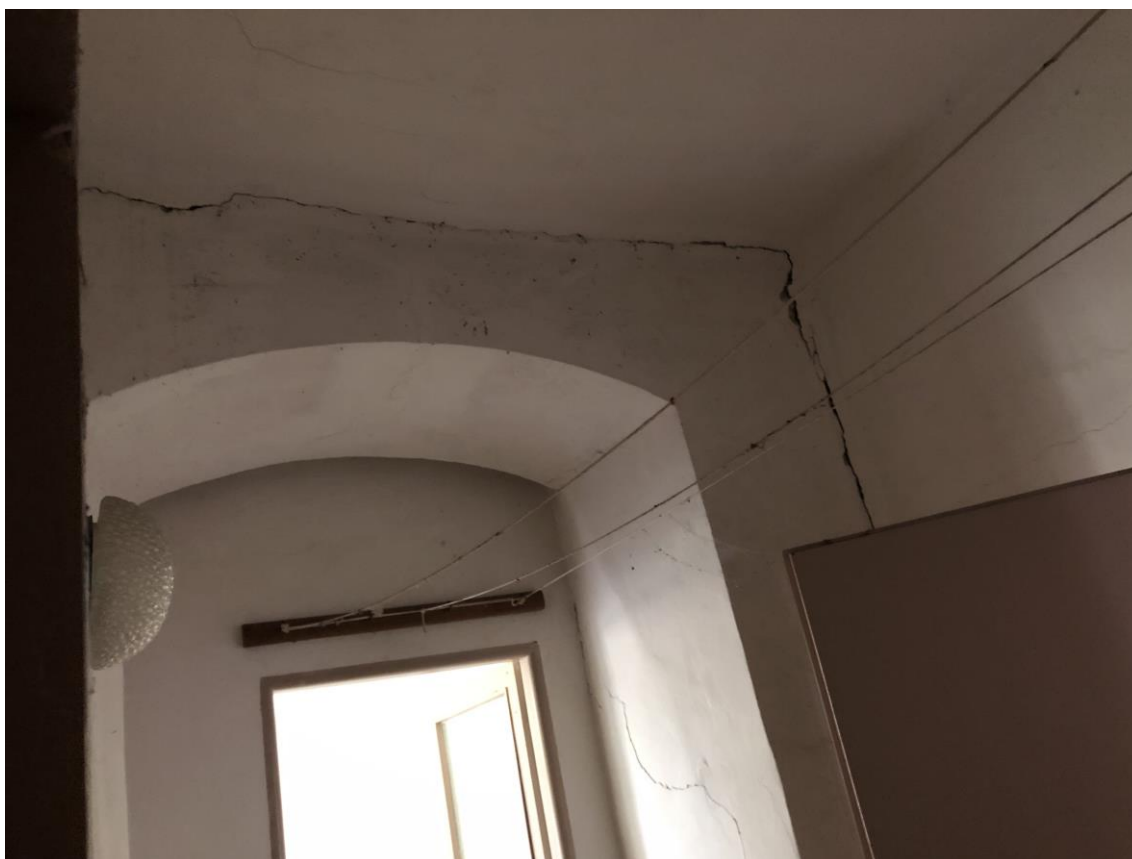
Přistavený rizalit se schodištěm je odtržen od původní obvodové stěny, ve stěnách jsou výrazné trhliny. Problémy jsou pravděpodobně způsobeny nedostatečnou hloubkou založení přístavby, nefunkčním odvodněním a špatným provázáním s původním objektem. Původní obvodová stěna je také částečně vykloněna kvůli deformaci přístavby, je to patrné na odtržení příček a trhlínách v dlažbě na chodbě.

Obr. 5 odtržení původní obvodové stěny – trhliny v napojení příčky

Přístavba schodiště je odtržena od původní obvodové stěny, ve stěnách jsou výrazné trhliny. Konstrukce bude stažena pomocí ocelových táhel $\varnothing 20$ a roznásecích plechů P12-150x150, kdy budou 2 příčná táhla umístěna pod stropem 1.NP a budou zakotvena až do vnitřní nosné stěny mezi chodbou a místnostmi, další 3 příčná táhla budou umístěna pod střešní římsou přístavku a budou zakotvena do původní obvodové stěny. Délka bude obvodová stěna přístavku stažena 2 podélnými táhly v úrovni stropních konstrukcí. Na konci táhel bude vyříznut závit, případně budou přivařeny závitové tyče. Stropní trámy přístavku budou vyměněny za nové ve stávajících rozměrech, ke každému druhému trámu bude připevněno táhlo, které bude zakotveno do vnitřní nosné stěny. K vyměněným stropním trámům budou přichyceny krokve pomocí pásové oceli 60x5 doplněné svorníky M10.

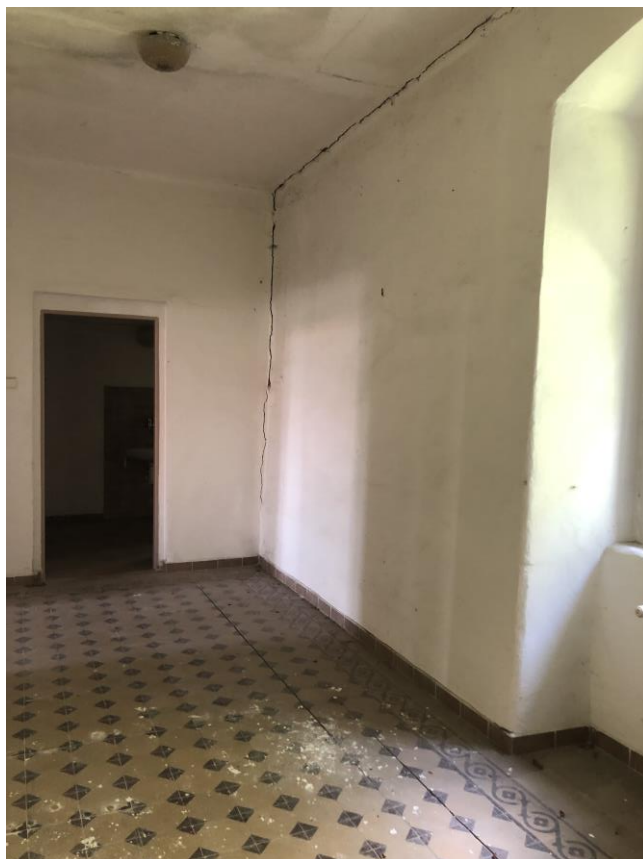
Obr. 6 odtržení původní obvodové stěny – trhliny v napojení příčky, podhledu a v dlažbě

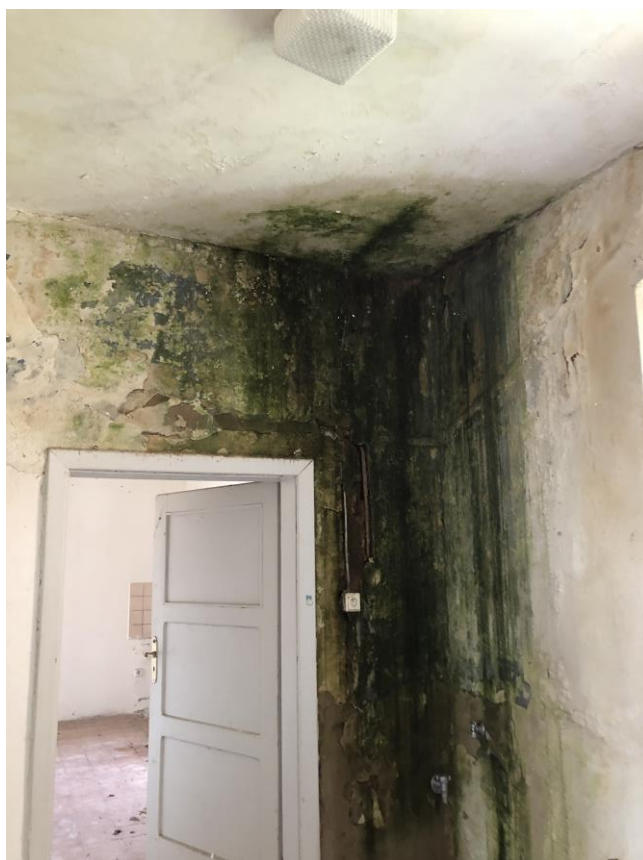
Obr. 7 degradace omítky vlivem zatékání

Poškozené vnitřní omítky ve 2.NP (viz. Obr. 7) budou osekány v prvních fázích opravy. Zdivo bude ponecháno odkryté, aby mohlo dobře vyschnout. Nové omítky budou provedeny v posledních fázích opravy na vyschlé zdivo. Nová omítka bude vápenná s max. 10 % hydraulického pojiva z celkového množství pojiva.

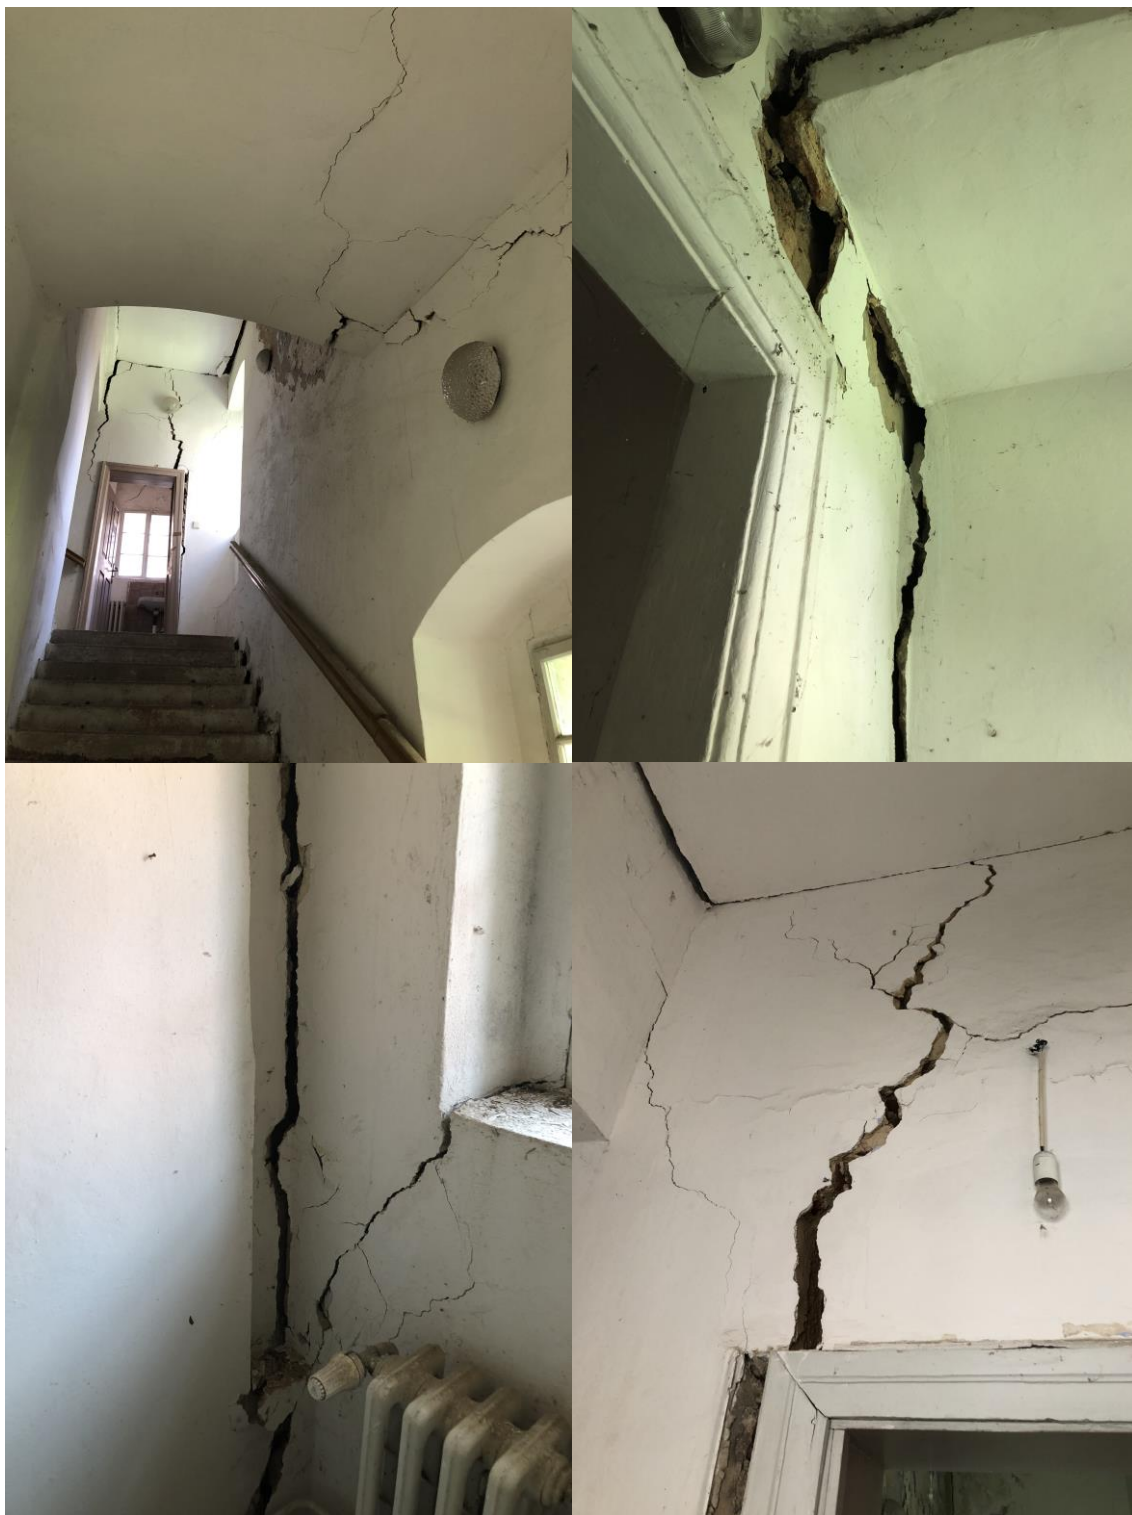
Obr. 8 trhliny ve stěnách v přístavbě

Základy přístavby budou podezděny kvůli nízké hloubce založení. Podezdění se předpokládá výšky cca 400 mm, aby byla nová základová spára v hloubce min. 1,2 m pod upraveným terénem. Podezdění se bude provádět po úsecích délky 1,0 m a bude prováděno vždy ob dva úseky, tzn. nejdříve 1., 4., 7. úsek atd.

Jižní štít schodiště a navazující jihozápadní roh budou přezděny, bude doplněno chybějící zdivo v místě stávající kanalizace. Stěna nově vyzděna z plných cihel a neporušených a očištěných stávajících kamenů na vápennou maltu s přidáním 20 % hydraulického pojiva. Cihelné klenuté překlady nad otvory ve štítu budou přezděny ve stávajícím tvaru.

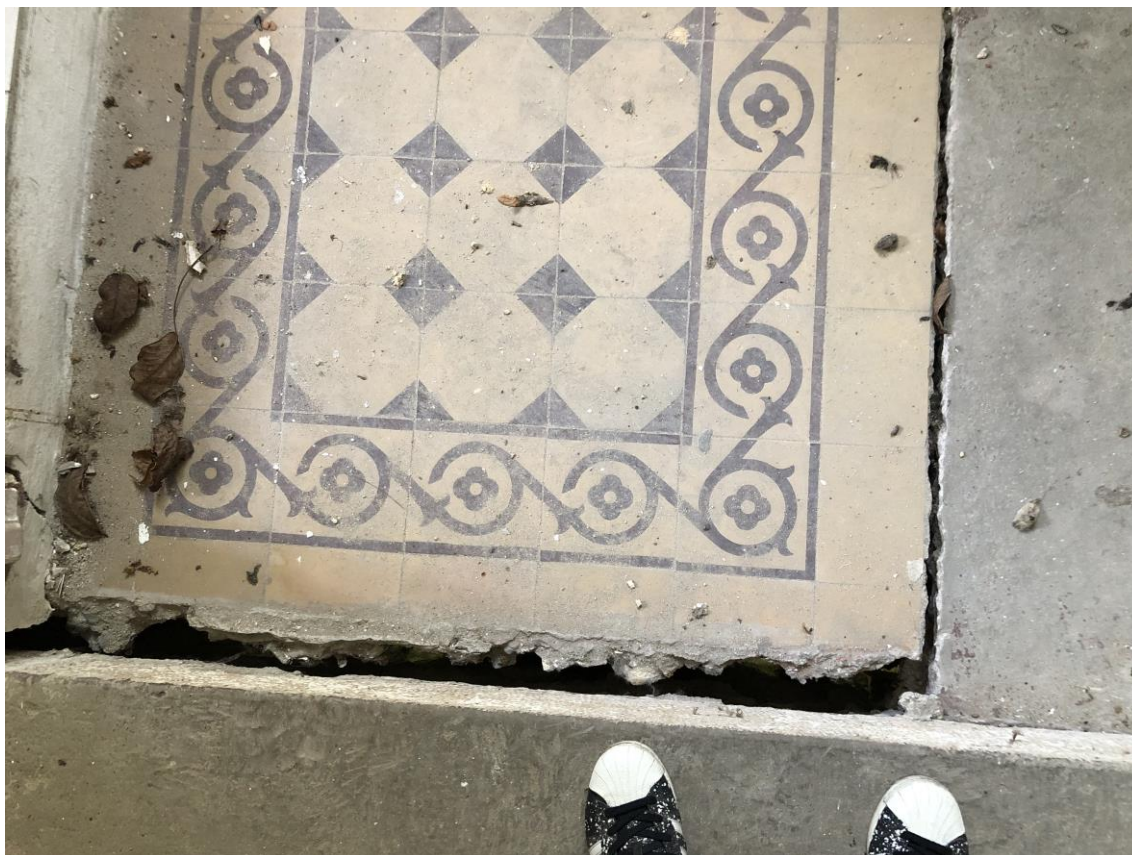
Obr. 9 odtržení podesty schodiště v přístavbě od původní obvodové stěny

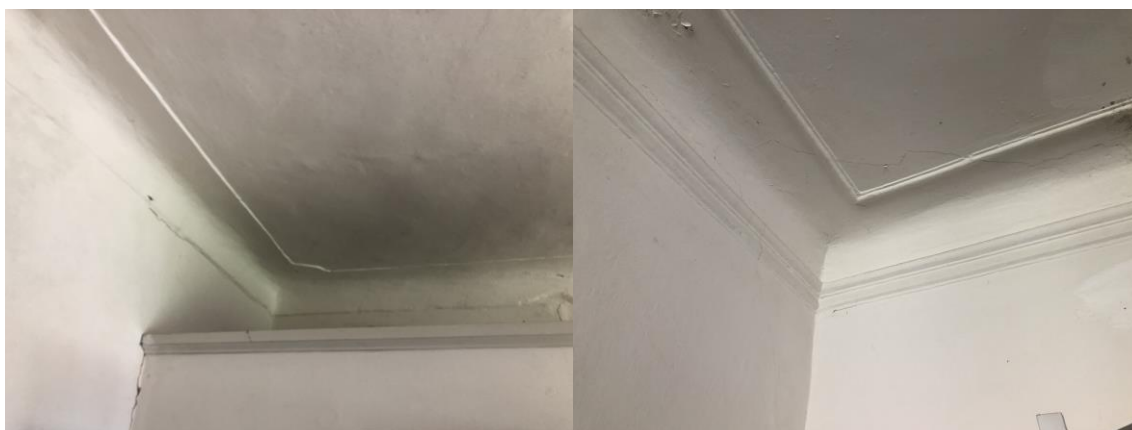
Obr. 10 stávající fabiony

Při opravě zhlaví trámů je potřeba odstranit část podhledu v místě zhlaví trámů. Bude odstraněna co nejmenší část podhledu včetně fabionů a profilovaných říms (pouze nezbytně nutná část pro provedení oprav). Po dokončení oprav bude podhled doplněn pomocí štípaných prken, na kterých bude provedena rákosová omítka včetně doplnění fabionů a říms. Do podhledu bude vložena tepelná izolace z minerální vaty tl. 240 mm.
