## D.1.1 TECHNICKÁ ZPRÁVA

**Akce:** ROZŠÍŘENÍ MUZEA HABARTOV

Dokumentace v rozsahu pro provedení stavby

**Datum:** 02/2023

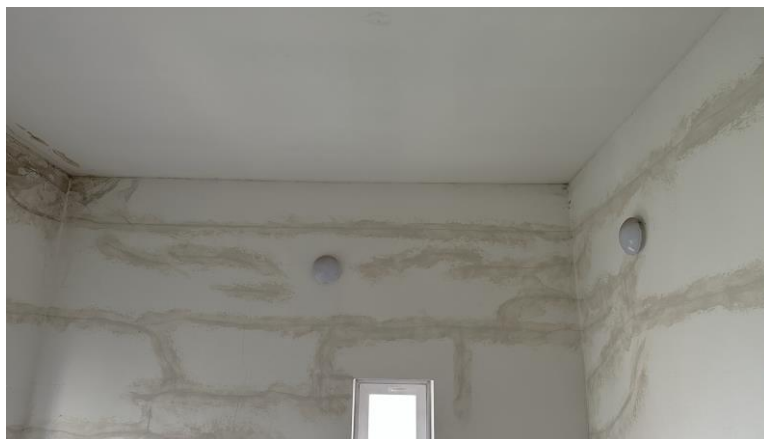
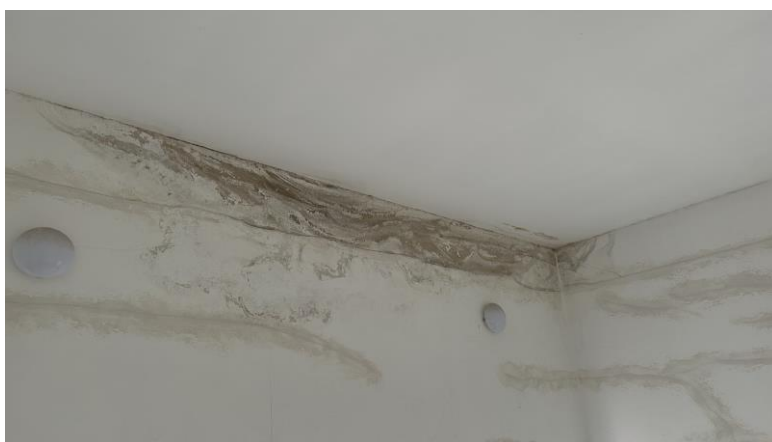
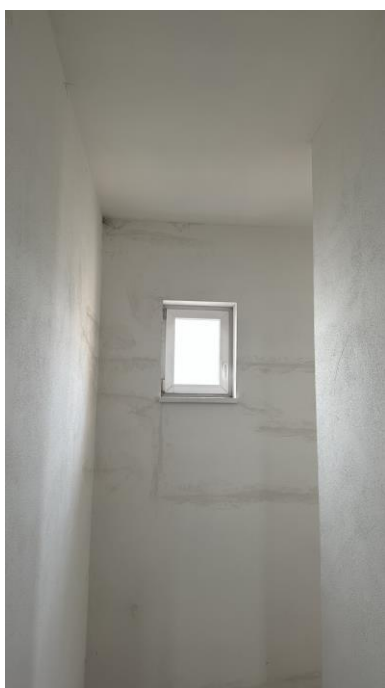
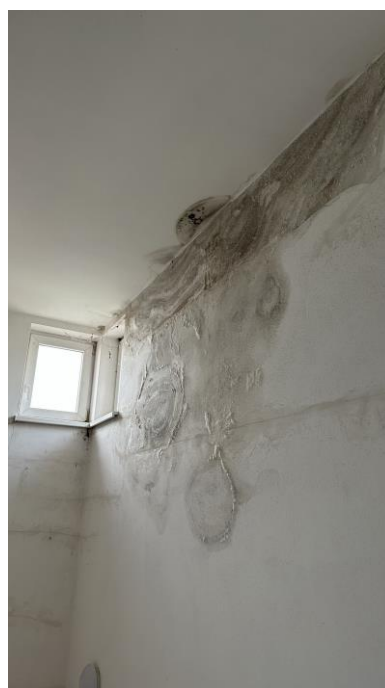
### Poškození vlivem zatékání:

Vzhledem k masivnímu zatékání bude opraven i střešní plášť na ploché střeše stávající přístavby. Vlivem zatékání došlo k poškození omítek ve schodišťovém prostoru a hale, které budou opraveny.

Bude odstraněna omítka poškozená vlivem zatékání přes stávající skladbu střešního pláště. Fotografie poškození vlivem zatékající vody viz. D.1.1 Technická zpráva. V celém prostoru schodiště a schodišťového prostoru bude provedena nová omítka a výmalba.

V prostoru schodiště a schodišťové haly bude odstraněna poškozená omítka.
