ODBORNÝ POSUDEK

VÝSADBA NOVÝCH DŘEVIN V OBCI LIBÁ

Pozemky p. p. č. 2913,2916,1664,2286,2284/1,2284/4,2585/1,2767, v k.ú. Libá

SOUHRNNÁ PRŮVODNÍ A TECHNICKÁ ZPRÁVA

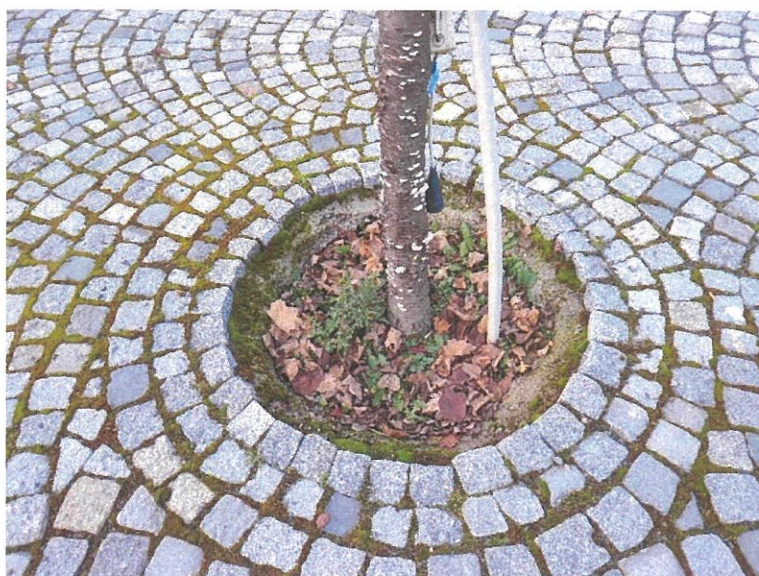
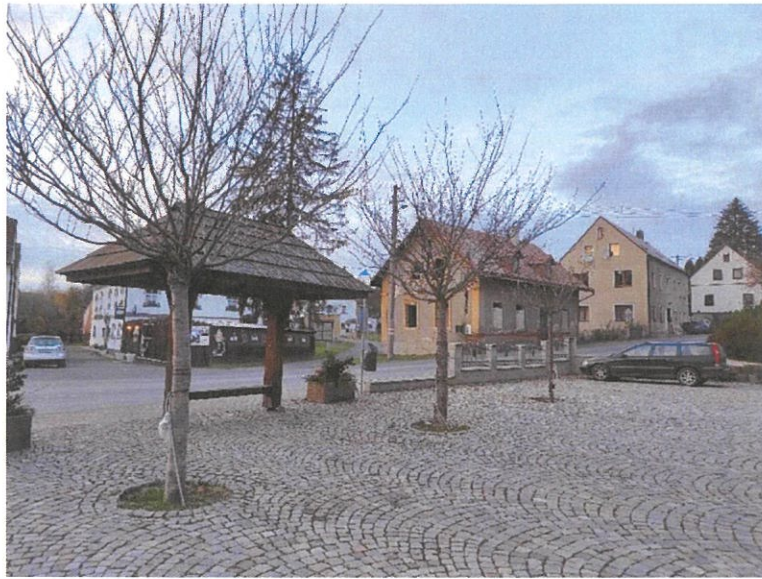
Lokalita D: odumřelá dřevina bude nahrazena

Poslední řešenou lokalitou je prostor náměstíčka pod Obecním úřadem, kde dojde k dosadbě 1 ks dříve odumřelé Prunus serrulata Kanzan (Višeň pilovitá). Výsadba bude komplikována nutností rozebrání stávající kamenné dlažby a vytvořením vhodných stanovištních podmínek pro novou výsadbu ve výsadbovém prostoru. Jedná se o „extrémní městské stanoviště“ – povrch je zpevněný dlažbou a při výsadbě bude potřeba jeho odstranění.
