**VSTUPNÍ RESTAURÁČSKÝ PRŮZKUM A NÁVRH NA RESTAUROVÁNÍ
VARHANNÍ SKŘÍŇE
KOSTELA PANNY MARIE BOLESTNÉ V MARIÁNSKÝCH RADČICÍCH**

2023

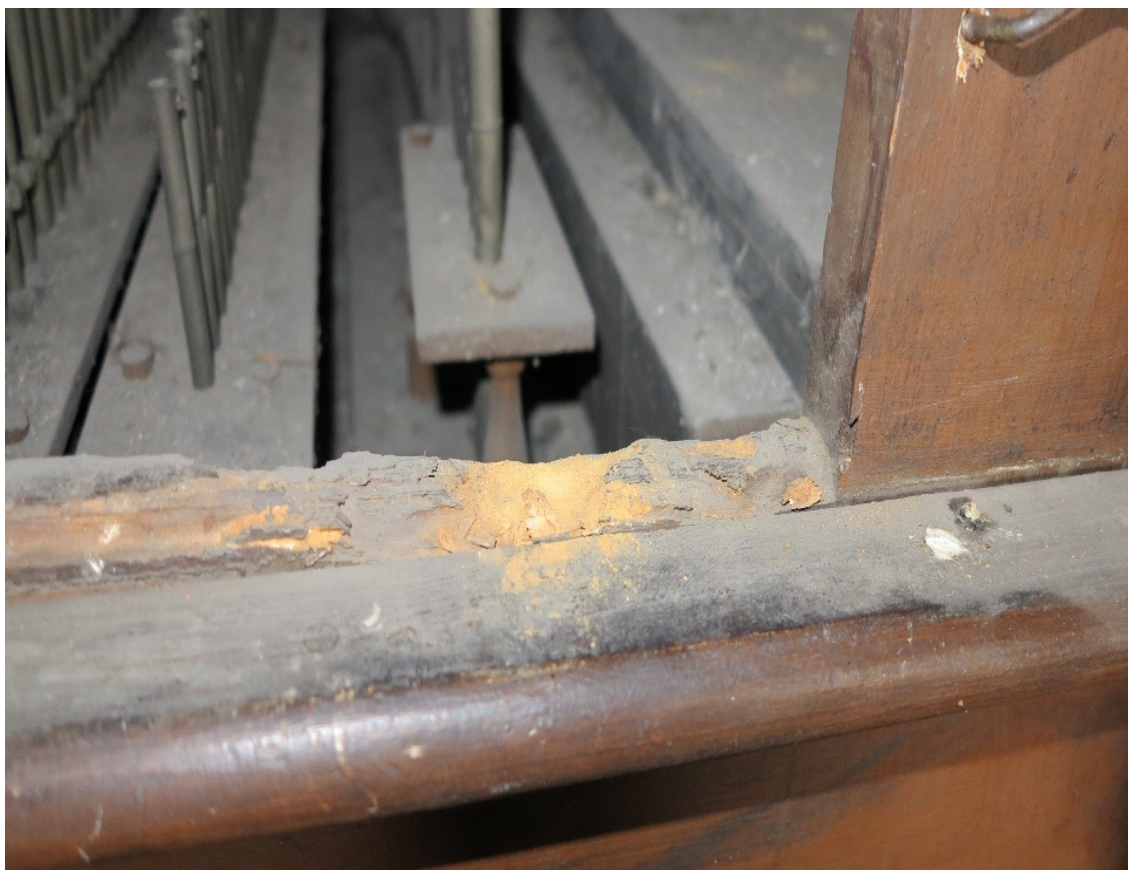
Masivní výskyt dřevního prachu požerků od dřevokazného hmyzu. Foto: Vít Honys

- některé segmenty architektury varhanní skříně jsou rozvolněné, části lepené kostním kliehem jsou oddělené, narušené, některé patrně také chybí,
- aktivní dřevokazný hmyz hrozí do budoucna exponenciálním šířením, kupičky požerků a plné výletové otvory dřevního prachu tuto skutečnost jasně naznačují, úseky rozvolněných či chybějících svlaků jsou plné dřevního prachu od dřevokazného hmyzu,

- celoplošná petrifikace dekorativní dřevořezby v lázni s insekticidní a fungicidní příměsí (aplikace min. 72 hod., Solakryl BMX v xylenu, popř. Paraloid B72 v xylenu, alternativně Abiester v technickém benzinu, Lignofix I-Profi),

- **celoplošné opakované ošetření varhanní skříně insekticidním a fungicidním přípravkem, lokální petrifikace dřevní hmoty opakovaným nátěrem či lokálním ponorem (provede restaurátor varhanního stroje), (technický benzin, Abiester, Lignofix I-Profi, Solakryl BMX v xylenu),**

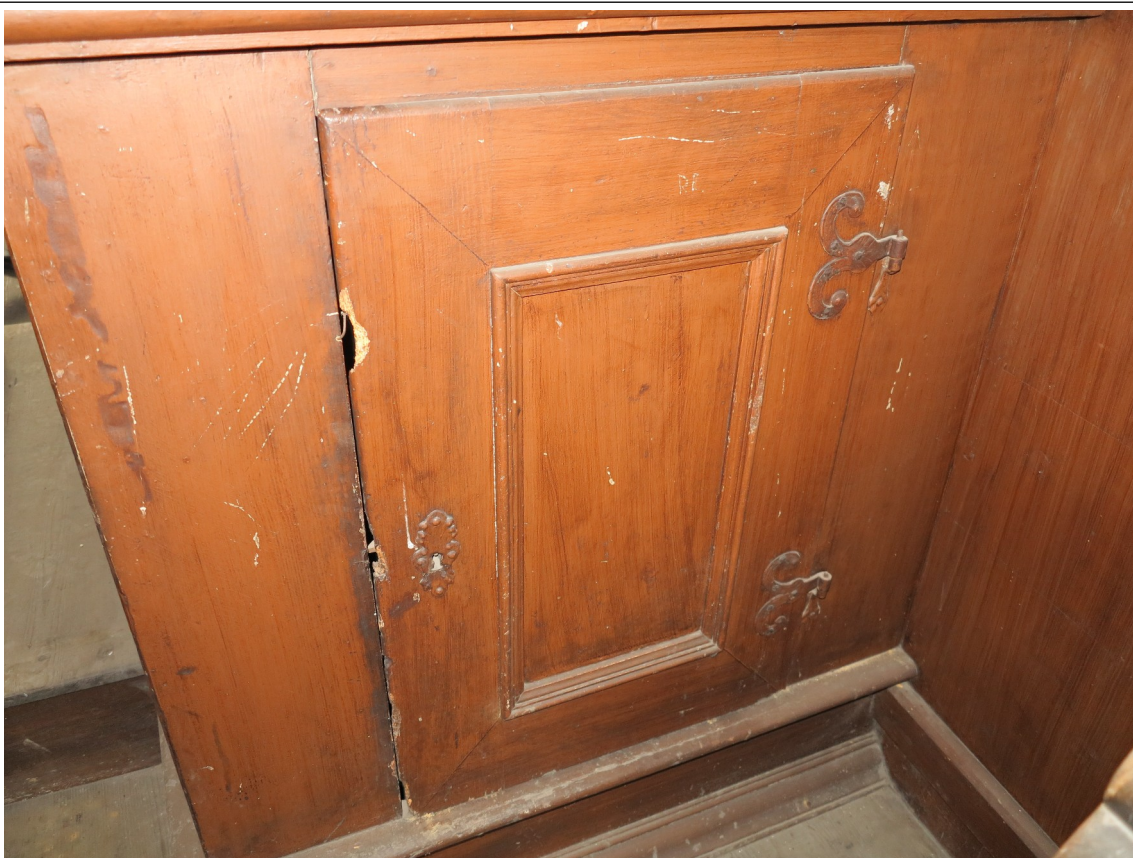
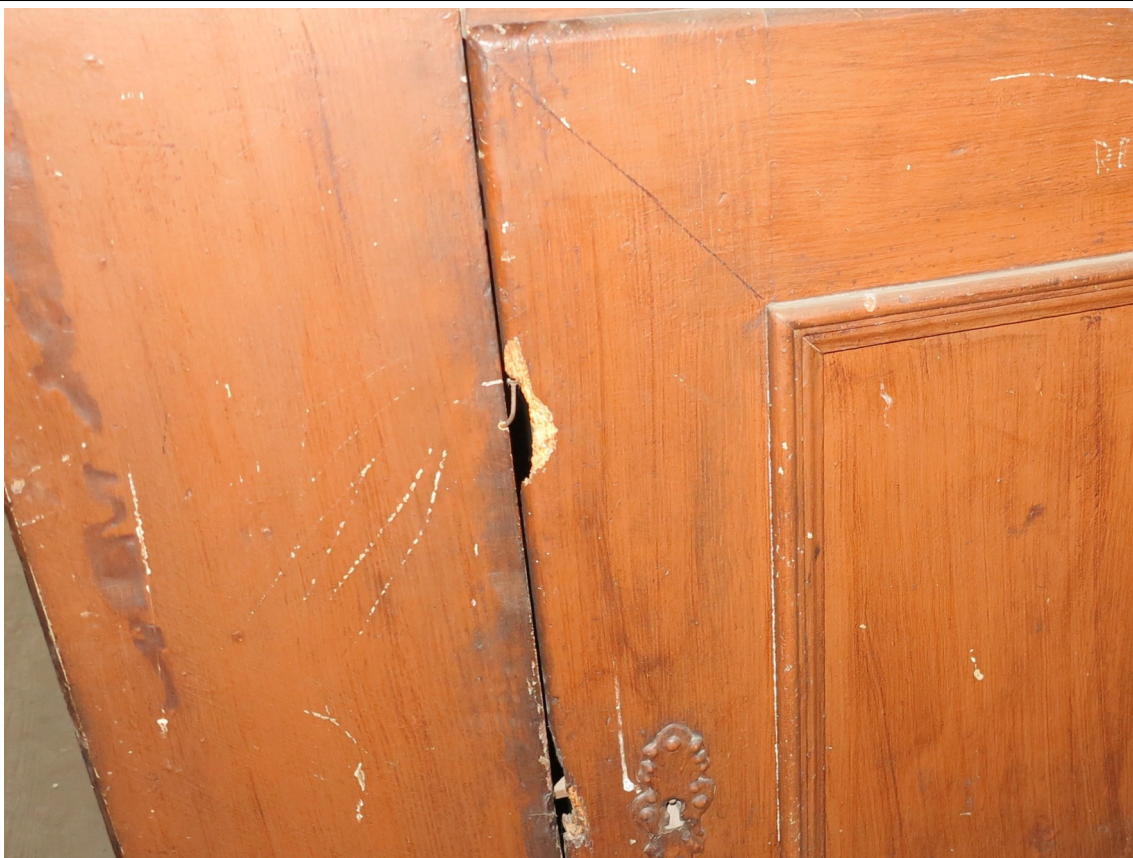
Bok postamentu v celku a detailu. Patrné větší defekty. Škrábance, otěry, vylomené hrany, potřísnění barvou, grafity. Foto: Vít Honys

- celkový stav kulturní památky není prozatím havarijní, některé části jsou však technicky i funkčně narušené či esteticky nevhodné,
- dlouhodobé užívání památky dalo vzniknout mnohým defektům čítajících vrypy, škrábance, okopané rohy, ulomené detaily architektury, vydrolená místa v pevnosti zeslabená aktivním dřevokazným hmyzem,

- ztenčení či odstranění druhotných tmelů nanesených hrubě, s přesahem, nerespektujících tvarový rukopis díla (skalpely, brusné háčky, skelná vlákna, dláta),

- **truhlářská revize a repase varhanní skříně (provede restaurátor varhanního stroje),**
- tmelení defektů akrylovými a emulzními tmely (bělený včelí vosk, olejové barvy Umton, CLOU Holzpaste),

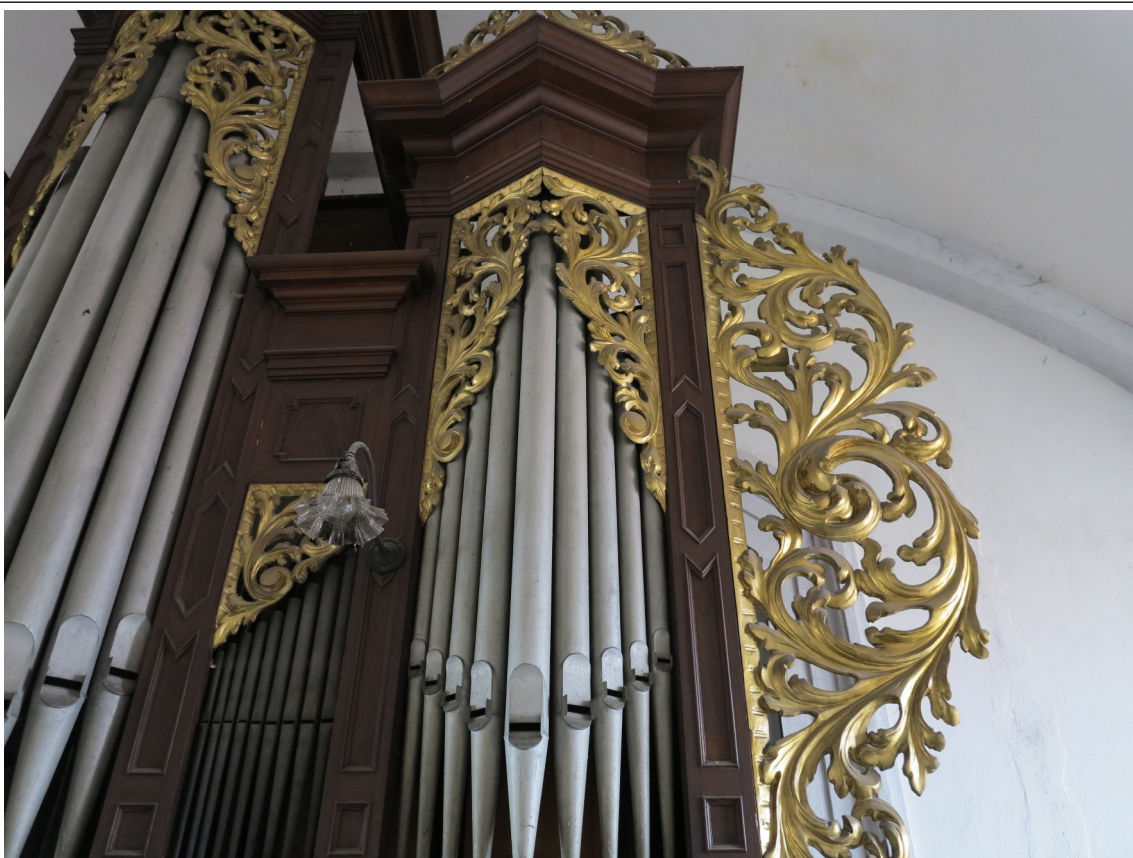
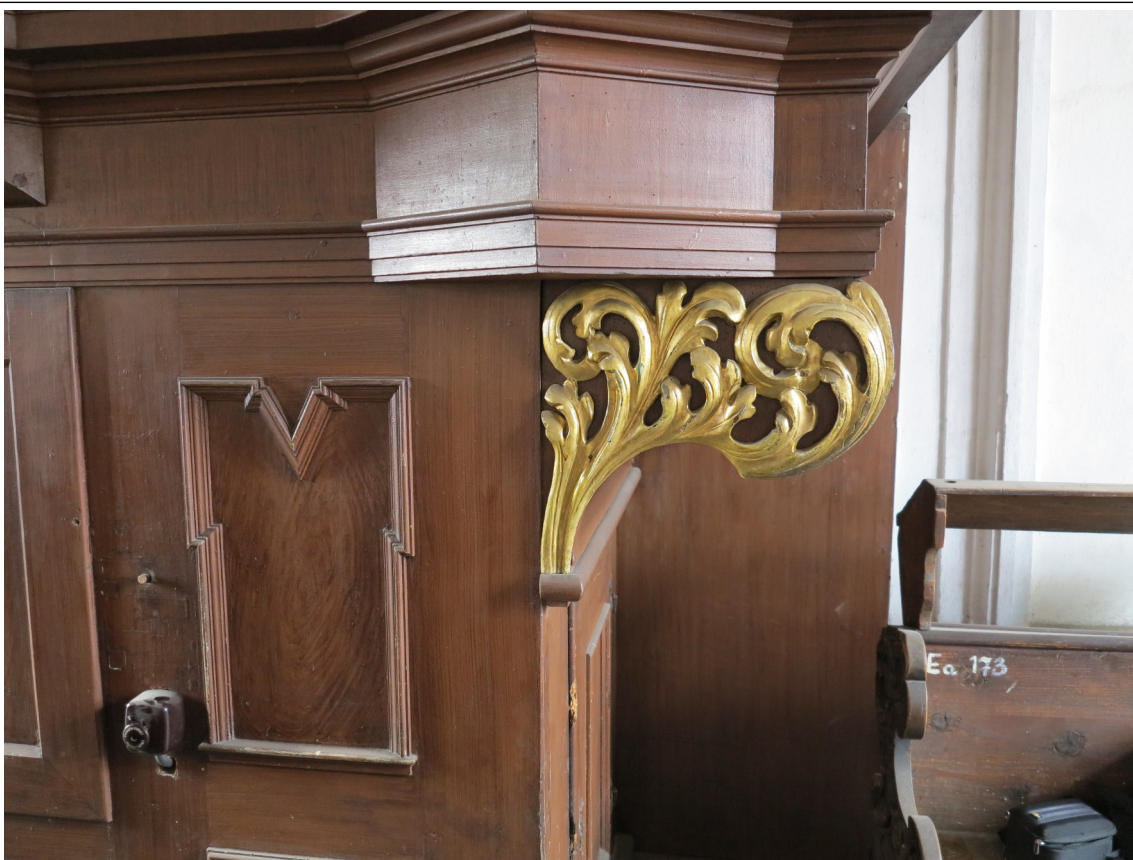
Snímky dokladující aktuální stav dekorativní dřevořezby. Foto: Vít Honys

- analogická dořezba chybějících detailů s maximálním přihlédnutím k zapojení všech dochovaných fragmentů (lipový masiv, řezbářská dláta, lepidlo WOODFIX D3),

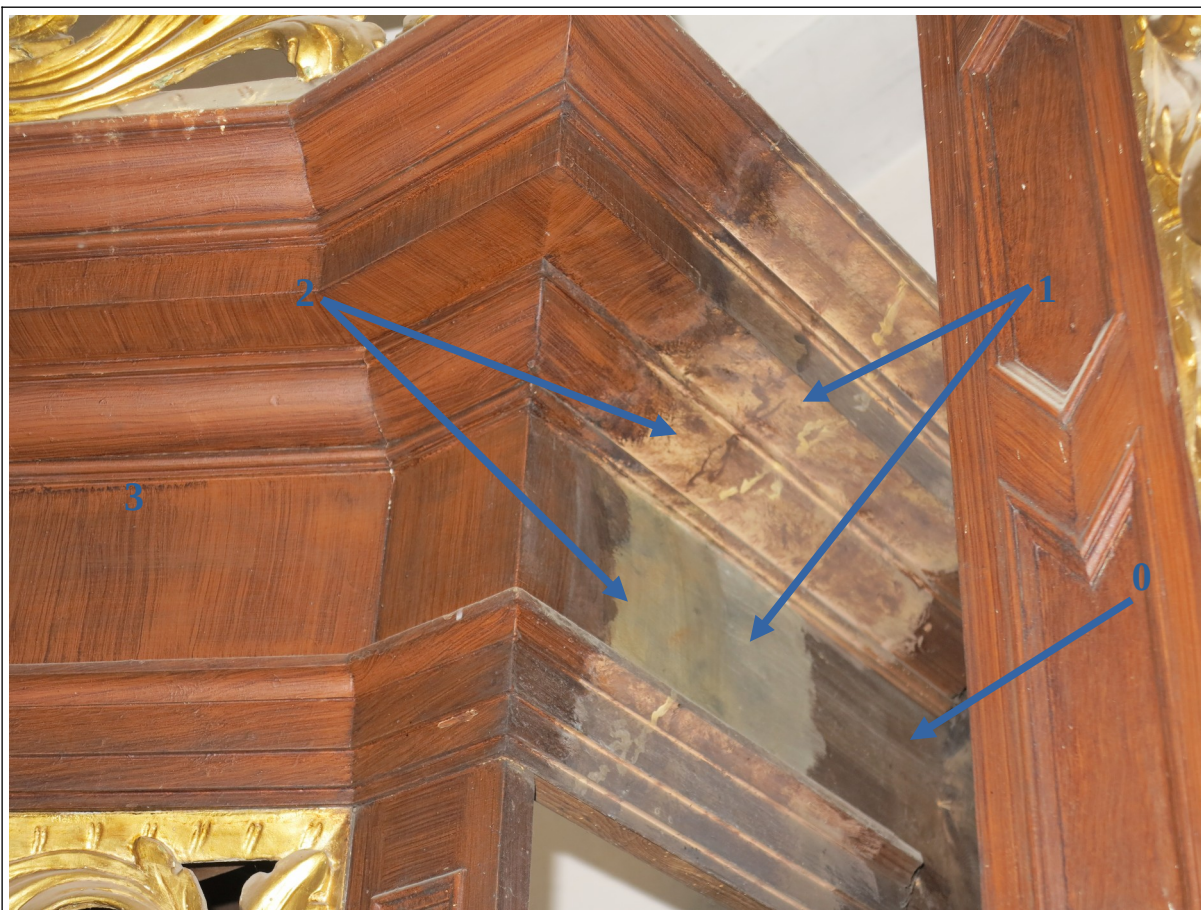
Sonda A1, bok píšťalového travé:

3 – současná úprava

2 – rozložená konzervační vrstva	
	1 – malovaná mramorová struktura	
	0 – dřevo

Situace v sondě A1, bok píšťalového travé: 0 – dřevo, 1 – malovaná mramorová struktura v šedo-modrých a růžovo-bílých tónech, 2 – zežloutlá konzervační vrstva, 3 – současná fládrovaná úprava. Foto: Vít Honys
