H a z l o v

hrad - zámek

Stavebně historický průzkum

sropan 1974

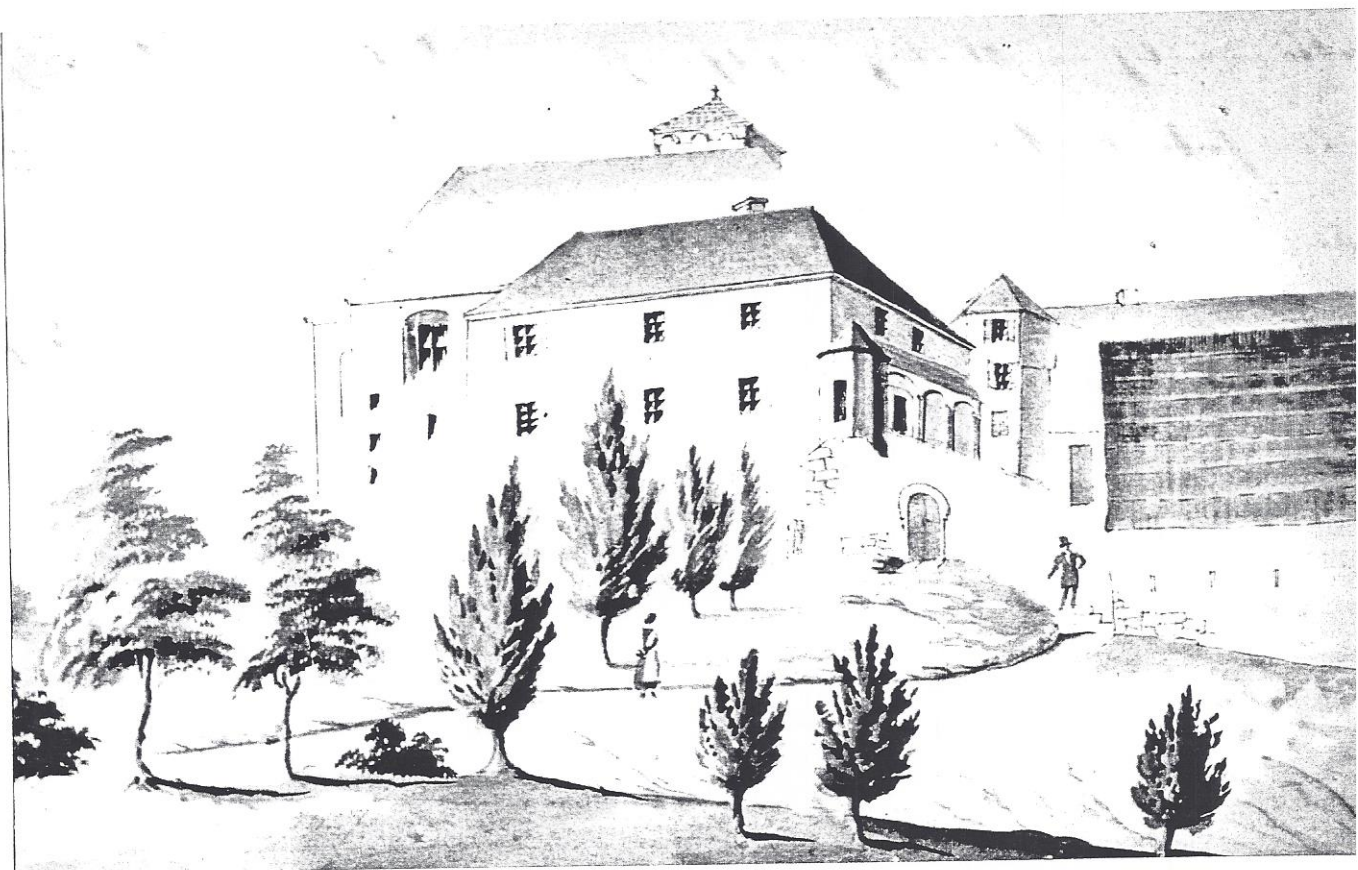
Hazlovský zámek od západu, kresba V. Prökla z r. 1843.

Roku 1843 nakreslil V.Prökl zámecké stavby v Hazlově v pohledu od jihu ze sadu. Zcela vpravo je přízemní hospodářské stavení pod vysokou sedlovou střechou. Od něho vybíhá sešikmená ohraďní zeď vzhůru mírně stoupajícím terénem k nároží zámecké budovy. Je prolomena obloukem zaklenutou brankou s naznačeným kamenným portálem. Při pravém nároží dvoupatrového, valbou krytého kubusu zámecké budovy vystupuje nad ohraďní zeď do výše prvního patra polygonální útvar vřetenového schodiště, vedoucího na otevřenou pavlač, předstupující před dvorní průčelí pod půltovou střechou s trojicí segmentových arkád na štíhlých sloupcích a s plným zděným zábradlím. Druhé patro nad arkádami je otevřeno dvěma okny o 6 tabulkách. Delší, zahraďní průčelí je tříosé. Za touto zámeckou budovou vystupuje další stavba, z níž však je viditelná pouze vysoká valbová střecha a vlevo úsek vyššího průčelí s jediným oknem v nejhořejší úrovni a čtyřmi

malými okénky středověkého typu níže. Horní okno svou nápadnou velikostí a naznačeným záklenkem budí dojem kostelního okna. Vlevo za touto budovou v ustouplé úrovni vystupuje další útvar s viditelným necelým jedním vysokým oknem se záklenkem. Nad nejvyšším střešním hřebenem vystupuje vrchol hranolové kostelní věže pod nízkou jehlanovou střechou a s obloučkovým vlysem pod římsou. Průhledem do dvora vpravo od přední zámecké budovy vystupuje za arkádovou pavlačí polygonální věžovitý útvar o třech poschodích nad úroveň přední zámecké budovy. Je otevřen v každém patře jedním šestitabulkovým oknem s okenicemi. Od této věžice vybíhá doprava křídlo s vysokou střechou s viditelným jediným neobyčejně vysokým pravouhlým otvorem neznámého určení (V.Prökl, Chronik, V, f.396).

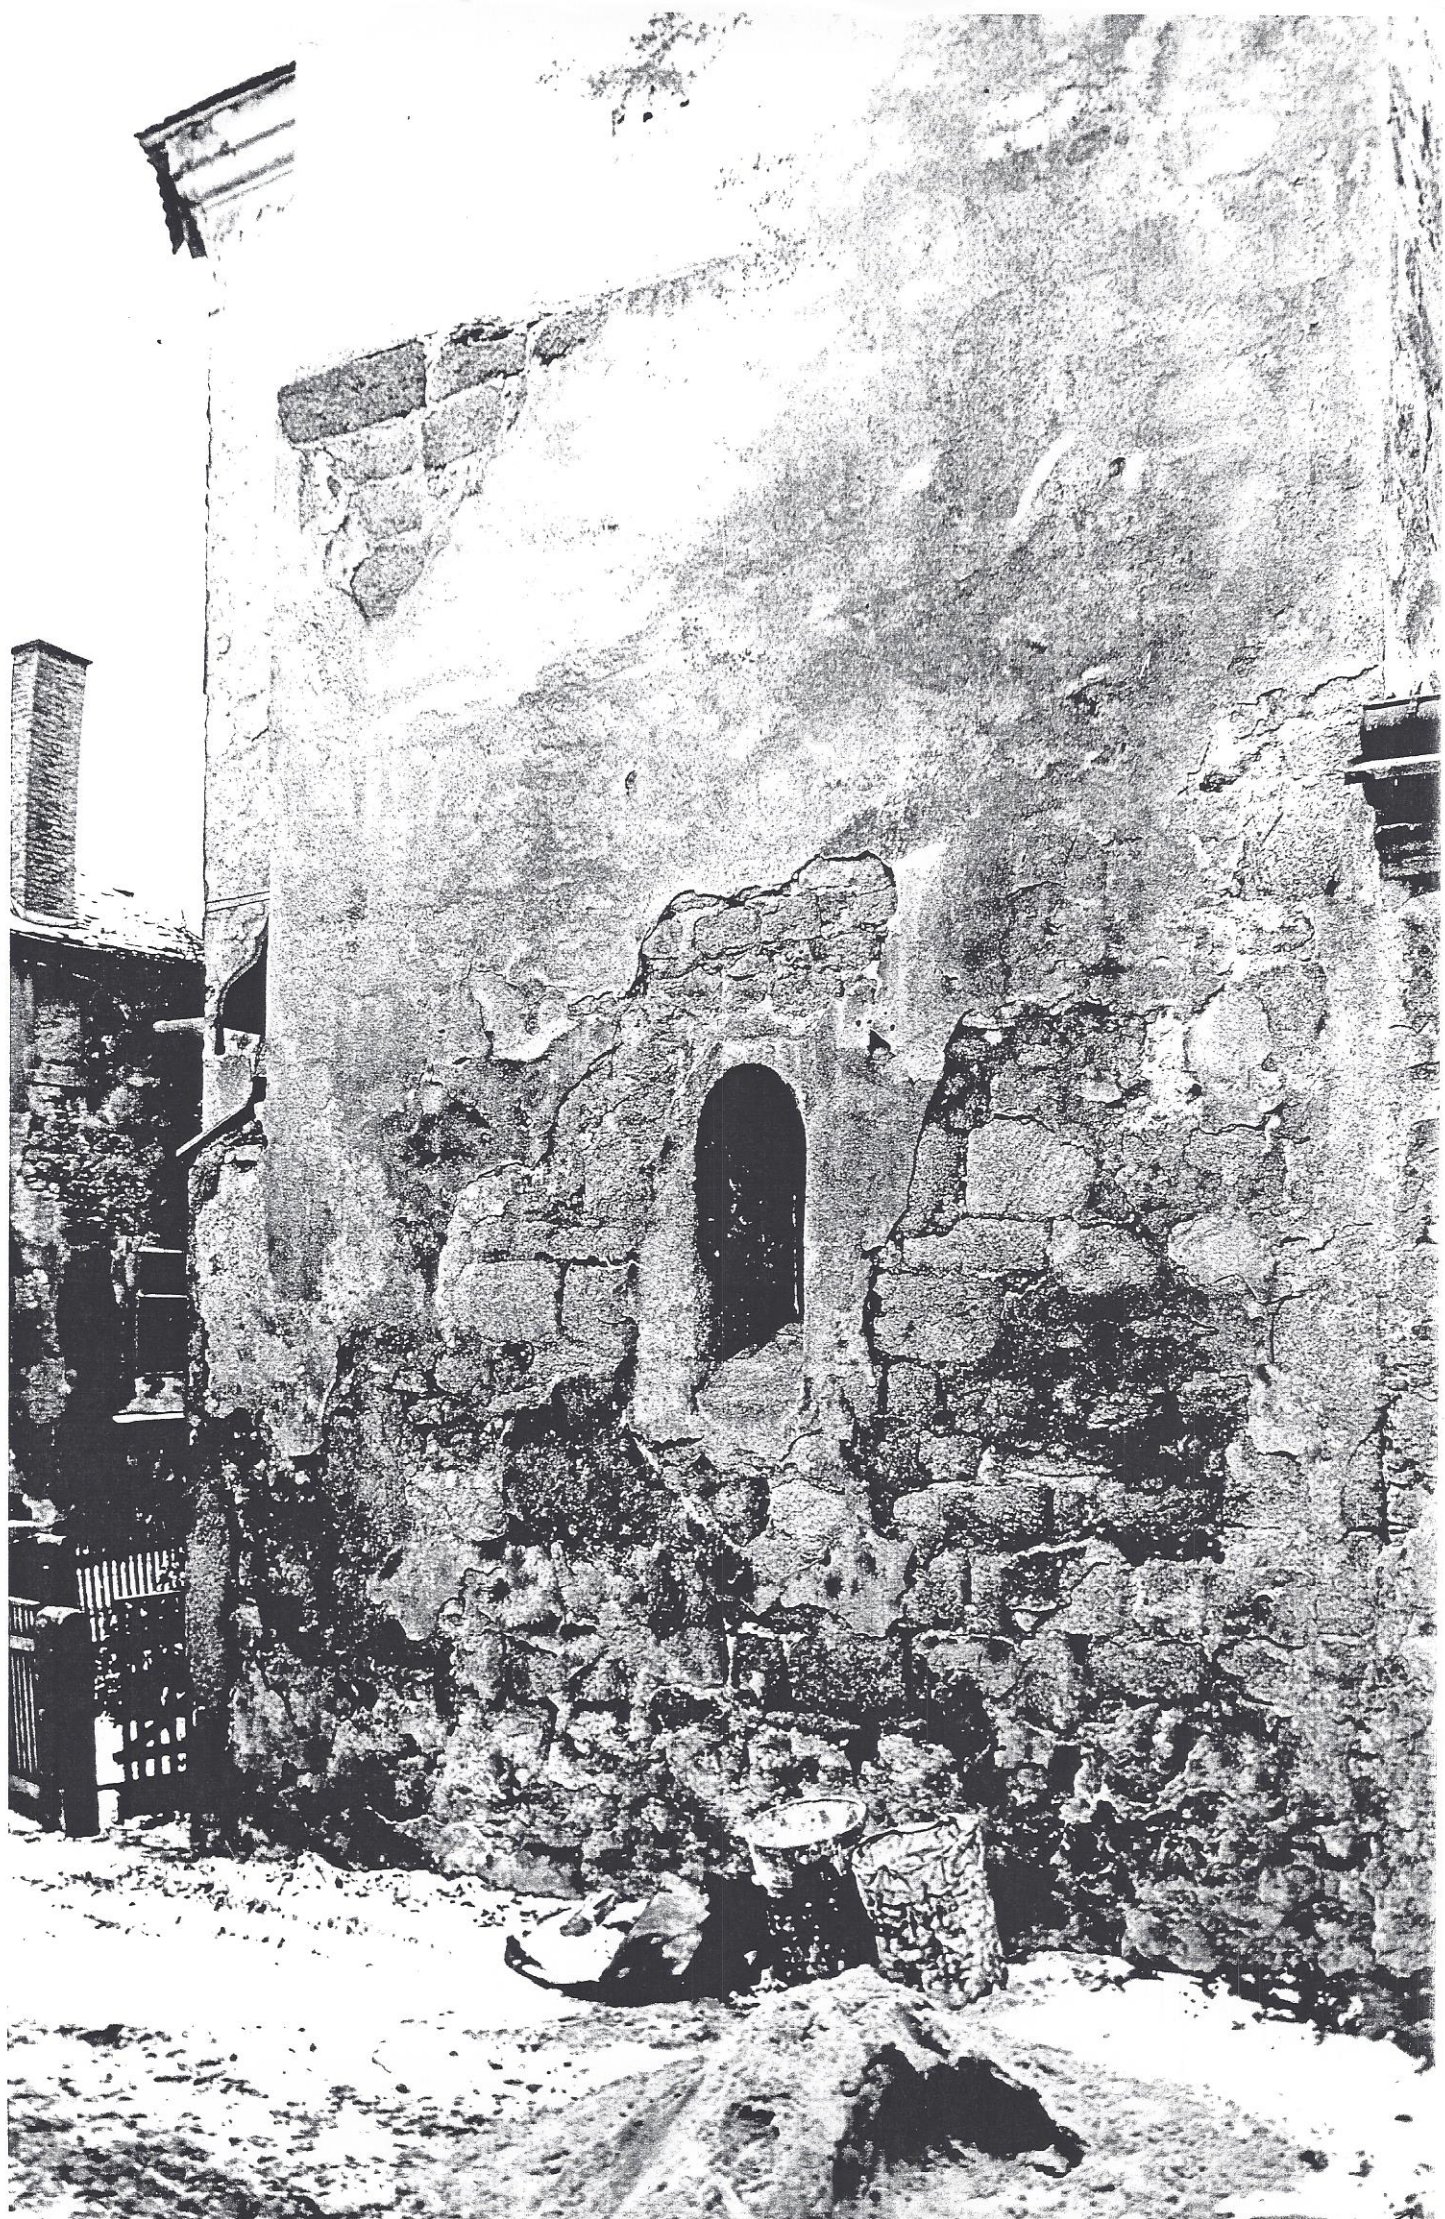
51. Pohled do krovu dezolátního západního křídla

Poněkud rozdílná situace je v patrech. V hlavním, západním křídle se silně porušenou střechou, propadlým krovem i stropy lze zachovat toliko obovedové zdi a masivní střední zeď i prostor klenutého lichoběžného přístavku. Průčelí západního křídla by měla být při úpravě prosendována a při tom prověřena zejména otázka snížených parapetů i zazdívky na severním a západním průčelí. Nutno samozřejmě obnovit zřícené šnekové schodiště. U křídla jižního i zkoumané části křídla východního třeba v mezích možnosti zachovat stropy s pozdněbarokní štukovou dekorací a vyhodnocení střední zdi. Průčelí by měla být v podstatě respektována s výjimkou narušené západní strany jižního křídla u části východní strany východního křídla.
