***REVITALIZACE ZELENĚ
NA SÍDLIŠTI
V BEZDRUŽICÍCH
- dokumentace pro provedení stavby -***

A. Průvodní zpráva

Název akce: **Revitalizace zeleně na sídlišti v Bezručicích**

Stupeň: **Projektová dokumentace pro provedení stavby**

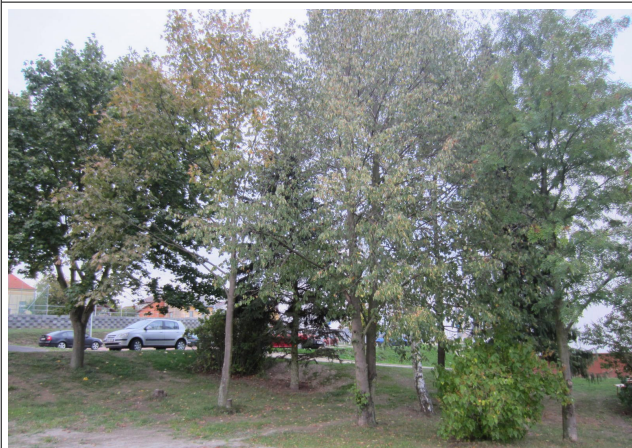
skupina poškozených stromů v západí části sídliště

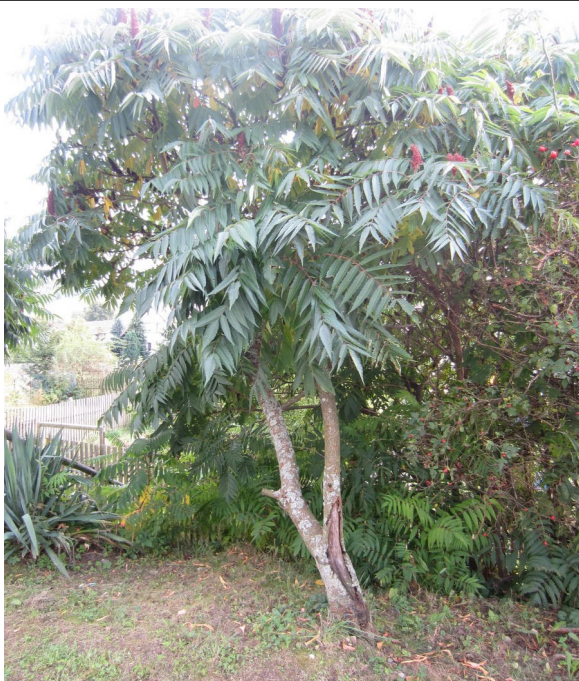
poškozené stávající dřeviny (strom č. 38)

Staticky nestabilní a tedy provozně nebezpečné jsou především stromy s vážným poškozením kmene, kosterních větví a kořenů – stromy č. 4-6, 25, 30-33, 35,36, 38-42. Dalším potenciálním problémem pro bezpečnost je výskyt vzrostlých jehličnanů s menším poškozením kmene, jež jsou v daných podmínkách nepůvodní a mají mělký kořenový systém (smrky č. 11,12,30,33) a v neposlední řadě také stromy s asymetrickou korunou a často také s poškozením na kmeni nebo bázi kmene (stromy č. 9,10, 15 – 23, 27, 28) nebo stromy s tlakovým větvením kosterních větví (strom č. 36)

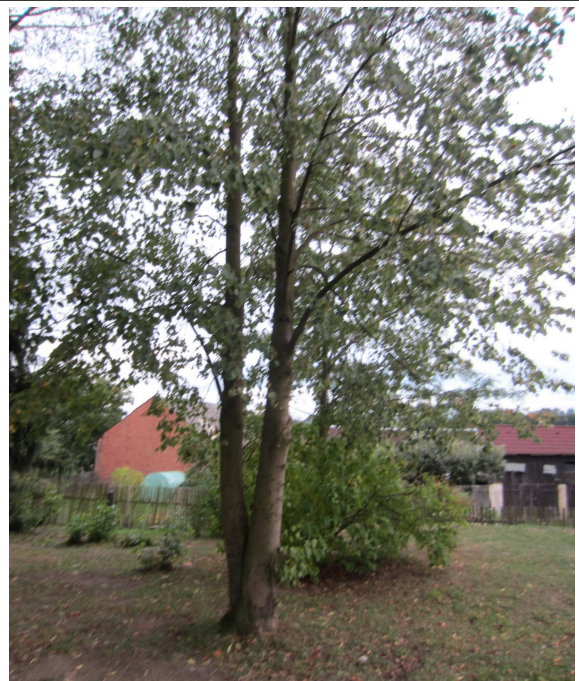
poškozené stávající dřeviny (strom č.36)

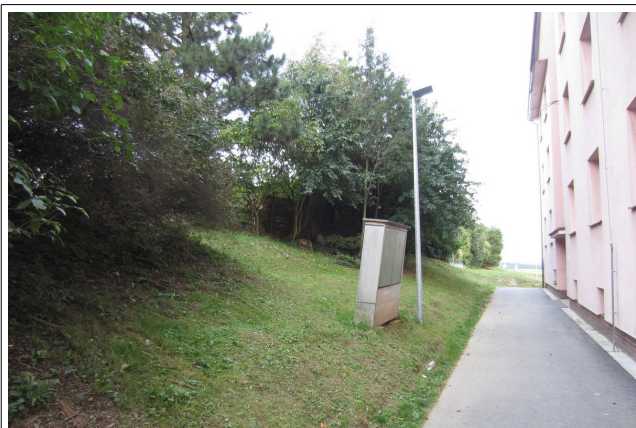
skupiny dřevin v severovýchodní části č. 14-23 a k11-12

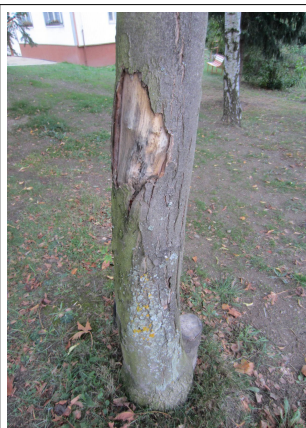
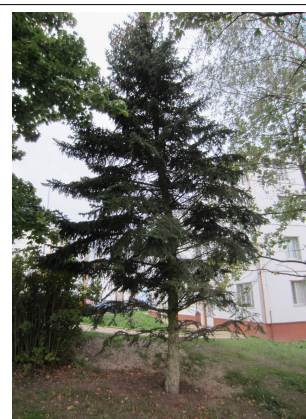
Poškozené a neperspektivní stromy č. 35 a 33

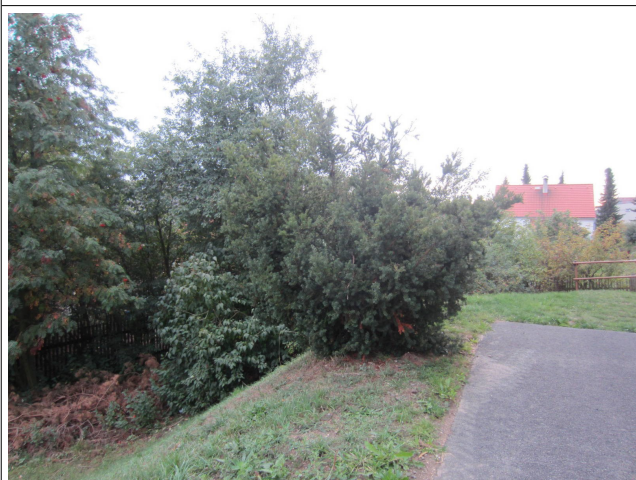
skupina stromů a keřů č. k19, 26-29

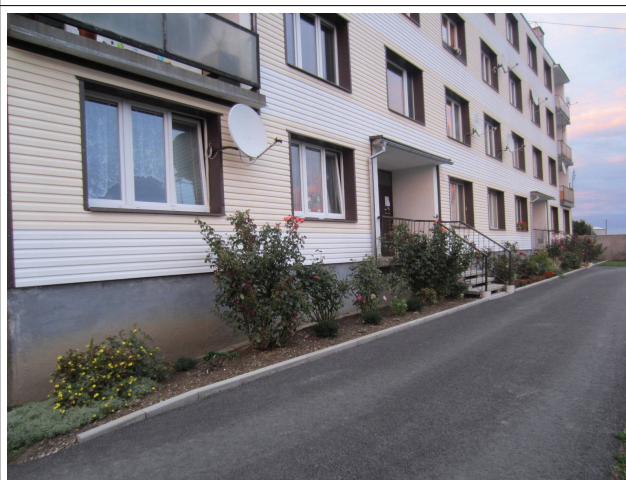
okrasné keře č. k20 - 22

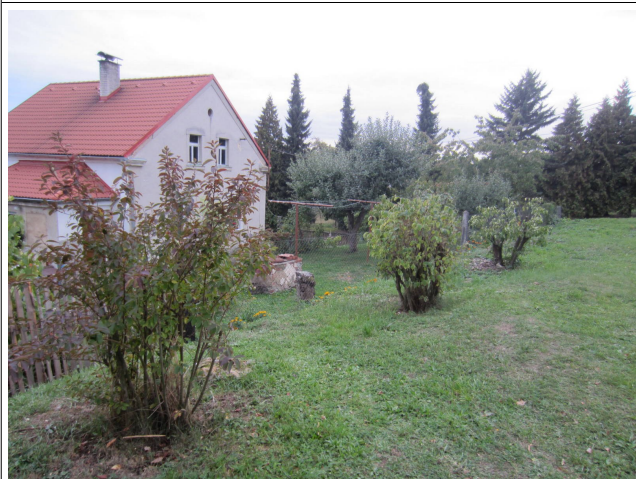
poškozené keře č. k29 - 32
