## **DODATEK č. 1 ke SMLOUVĚ O DÍLO na realizaci díla s názvem:**

### **„Rekonstrukce stropů II. NP budovy radnice v Bochově“**

# ZMĚNOVÝ LIST

| PROJEKT | ODBORNÝ POSUDEK<br>STAVEBNĚ BIOLOGICKÝ PRŮZKUM DŘEVĚNÉ KONSTRUKCE<br>NÁVRH SANACE DŘEVĚNÉ KONSTRUKCE | |

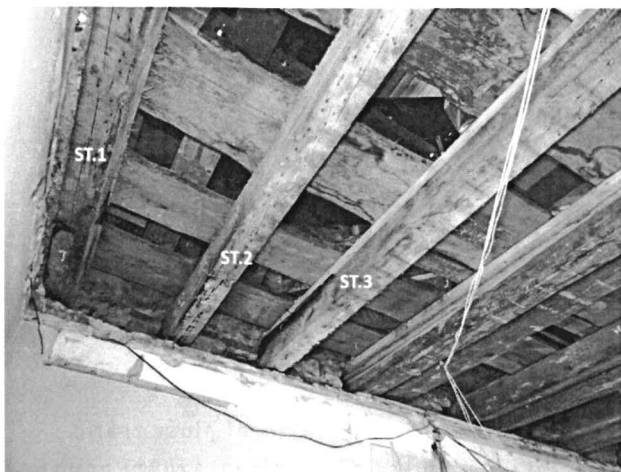
foto 1 (↑)

- foto 1:** stropní trámy ST.1-ST.3 – interiérová strana, pohled od západu k východu, expozičně mladší trámy v konstrukci
- foto 2:** stropní trámy ST.1-ST.3 – exteriérová strana, pohled od východu k západu, expozičně mladší trámy v konstrukci

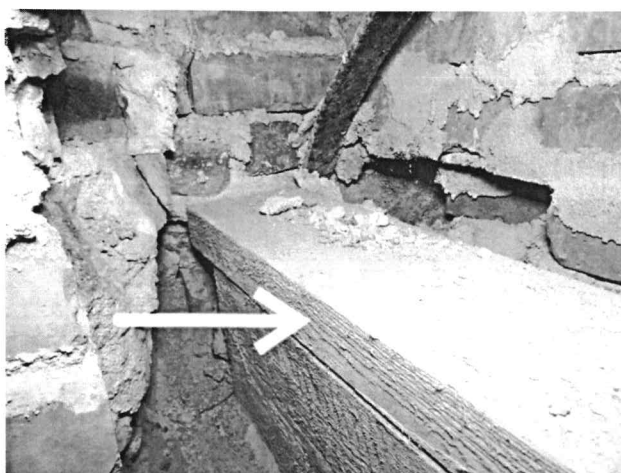
foto 3 (↑)

- foto 3:** stropní trám ST.1 – exteriérová (východní) zhlaví; prkenná příložka na horní ploše trámu
- foto 4,5,6,7:** stropní trám ST.1 – interiérové (západní) zhlaví; destrukce dřeva dřevokaznými houbami, na zdivu kolem zhlaví mycelium dřevokazné houby *Serpula* (dřevomorka)

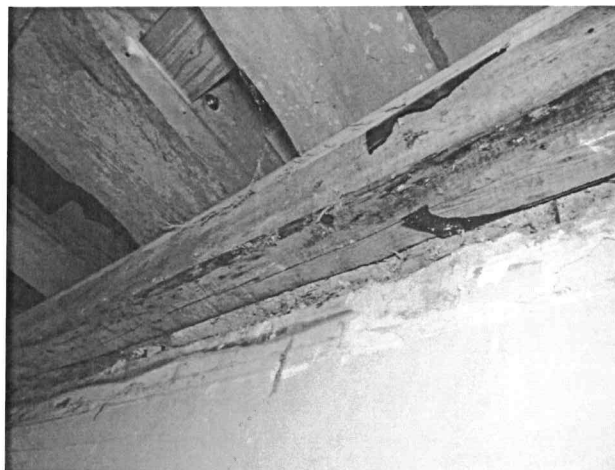
foto 8 (↑)

- foto 8:** stropní trám ST.1 – volná délka; stropní trám při zdivu, na trámu zbytky térového papíru
- foto 9,10:** stropní trám ST.2 – interiérové (západní) zhlaví; na zdivu kolem zhlaví mycelium dřevokazné houby *Serpula* (dřevomorka)

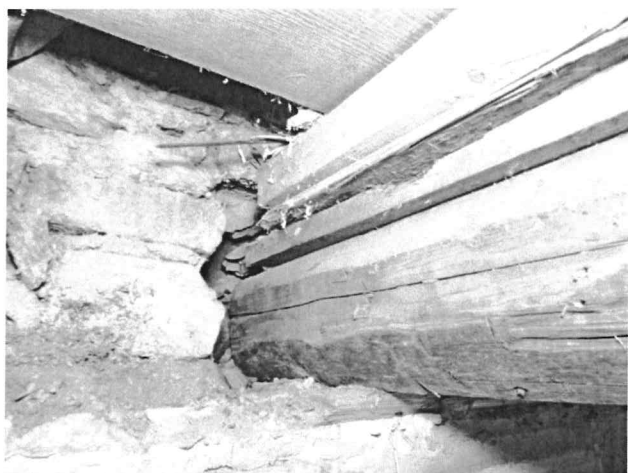
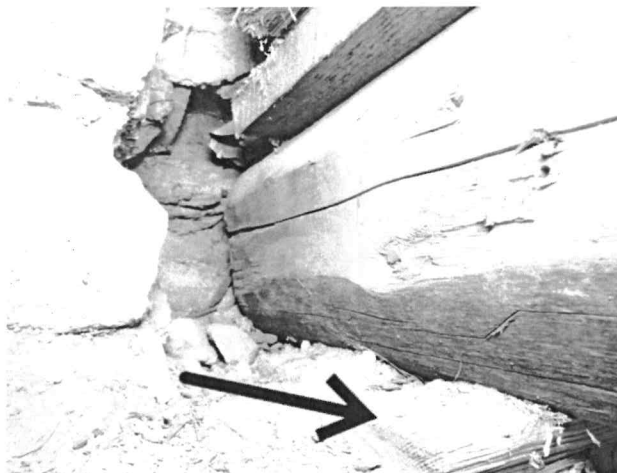
- foto 11,12:** rákosníkový trám RT.4 – interiérové (západní) zhlaví (ze strany stropního trámu ST.3); zhlaví podložené dřevěnou podložkou
- foto 13,14:** stropní trám ST.4 – interiérové (západní) zhlaví (ze strany stropního trámu ST.5); zhlaví podložené dřevěnými podložkami

tlakovou impregnací. Dřevěné podložky a dřevěné klíny je vhodné do konstrukce situovat tak, aby byla možná jejich výměna. Dřevěné podložky z rostlého dřeva je možné nahradit vodovzdornými překližkami.

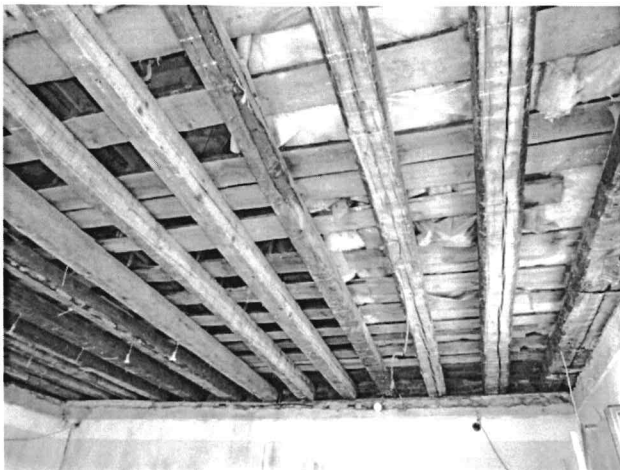
foto 25 (↑)

- foto 25:** stropní trámy ST.10-ST.20 – interiérová strana, pohled od východu k západu
- foto 26:** stropní trám ST.10 – volná délka; stropní trám při zdivu

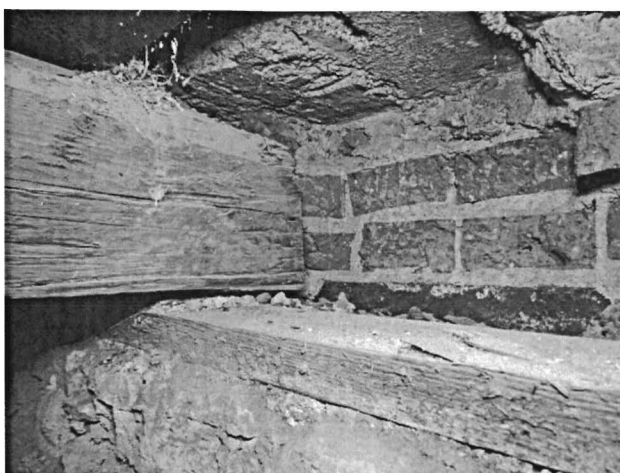
foto 27 (↑)

- foto 27:** stropní trám ST.12 – interiérové (západní) zhlaví; zhlaví podložené průběžnou dřevěnou podložkou
- foto 28:** stropní trám ST.13 – exteriérové (východní) zhlaví; zhlaví podložené průběžnou dřevěnou podložkou

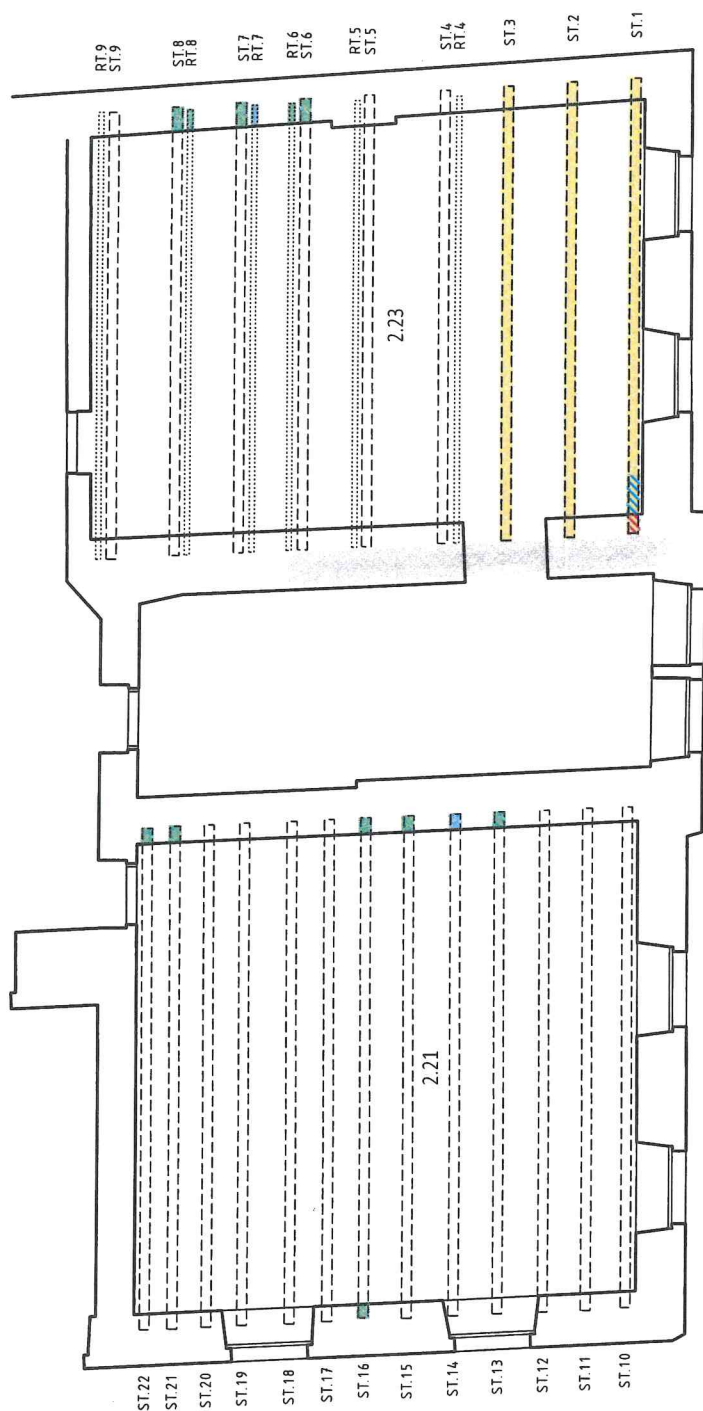
STAV: SITUACE, ZNAČENÍ VAZEB KROVU  
OBJEKT: RADNICE, NÁM. MÍRU 1, BOCHOV, OKRES KARLOVY VARY, KRAJ KARLOVARSKÝ  
STAVEBNĚ BIOLOGICKÝ PRŮZKUM DŘEVĚNÝCH KONSTRUKCÍ STROPŮ NAD 2.N.P. | ČÍSLO ZAKÁZKY: 006/01.2025 - PŘÍLOHA 2

Stropní a rákosníkové trámy jsou uloženy do kapes nosných (obvodových, středových) zdí ve směru východ-západ (klad stropních trámů viz Příloha 2). Ve východní části nesou stropní trámy podhled prostor ve 2.NP (v době průzkumu plošně odstraněný) a podlahu půdního prostoru. V západní části nesou stropní trámy podlahu půdního prostoru, podhled (v době průzkumu plošně odstraněný) prostor 2.NP je nesený rákosníkovými trámy.

Stavebně biologický a technický průzkum dřevěných konstrukcí trámových stropů byl proveden 31. ledna 2025. Posouzení stavu konstrukce stropu nad 2.NP, bylo provedeno ze žebříku a lešení z prostor 2.NP pomocí smyslových metod – hodnocením podle vzhledu, barvy, deformace a narušení dřeva, a pomocí jednoduchých mechanických zkoušek (zásek tesařským kladivem, vryp nožem a dlouhým šroubovákem) a o vizuální zhodnocení charakteristiky třísek získaných těmito zkouškami. Stropní trámy byly číslovány na spodní (podhledové) ploše. Klad stropních a rákosníkových trámů je vyznačený do půdorysu stávajícího stavu objektu a podlaží. Stav dřevěných trámů byl hodnocený bodovací metodou, je popsáný v textu, zapsaný do hodnotových tabulek a graficky vyznačený do půdorysu konstrukce (Příloha 2).
