Statický posudek

Zděných konstrukcí oplocení

HŘBITOV HABARTOV

Stupeň: posudek

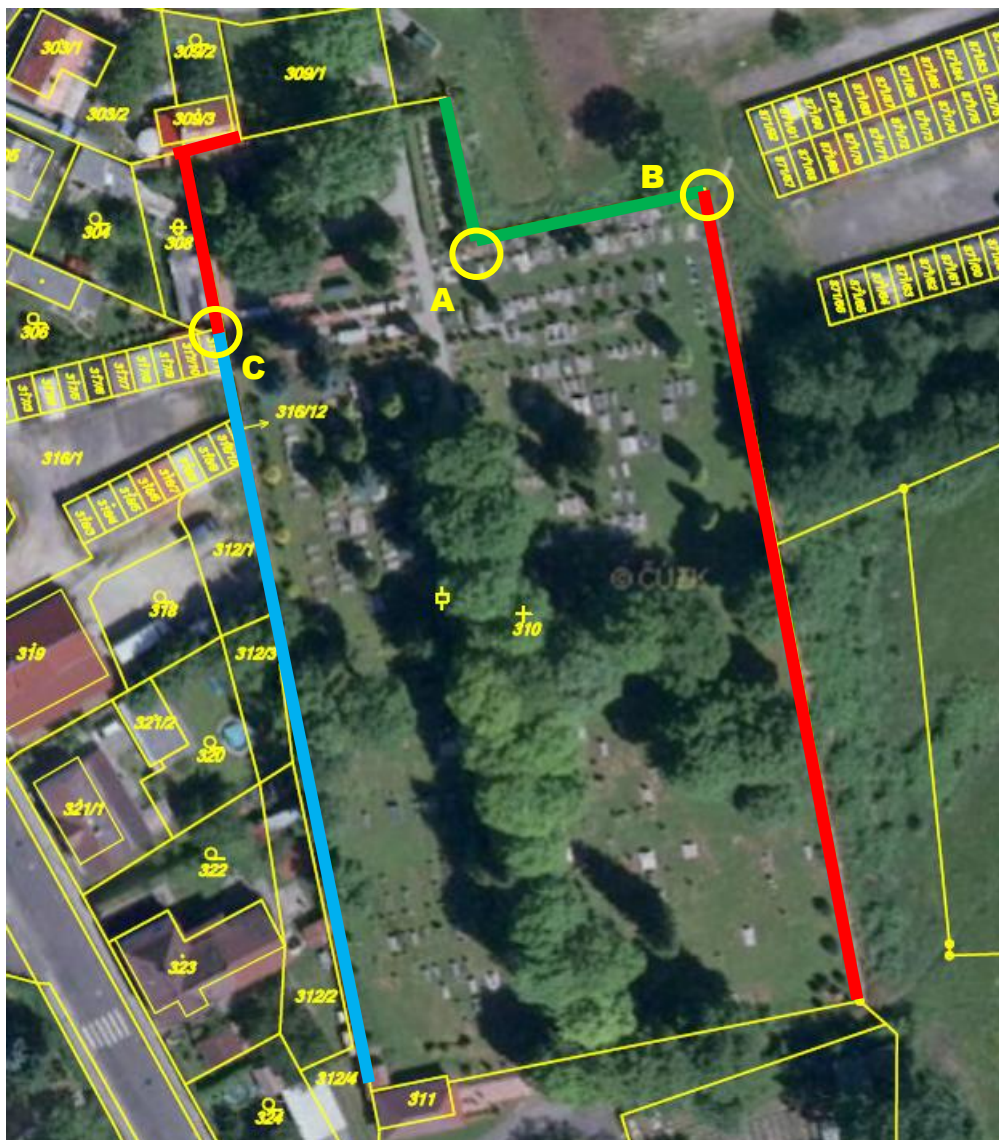
Konstrukce oplocení hřbitova na p. p. č. 310 v k. ú. Habartov, okres Sokolov je provedena v kombinaci zděného a kovového oplocení. Posouzení a návrh opravy se týká zděných částí oplocení.

Oplocení z plynosilikátového zdiva tl. 300 mm v délce cca 52 m je ztuženo vnějšími pilířky v osové vzdálenosti 3.6 – 3.7 m, strana provedena z cihelného zdiva CP tl. 300 mm délky cca 115 m se ztužujícími středovými pilířky osové vzdálenosti 6.5 m, oplocení z tvárníc Liatherm tl. 250 mm v délce cca 110 m má ztužující vnitřní pilířky v osové vzdálenosti 3.7 m. Výška oplocení je v rozmezí 1.90 – 2.40 m. Zdivo je ukončeno krycí hlavou z pálených střešních tašek, založení zdí je provedeno na betonovém základovém pasu, zdivo plotu je opatřeno cementovou omítkou.
