In g. S u c h ý - PROJEKTOVÁ A INŽENÝRSKÁ ČINNOST

Profese : D.2.1 SO - 02 Lapák tuků s připojením na řad

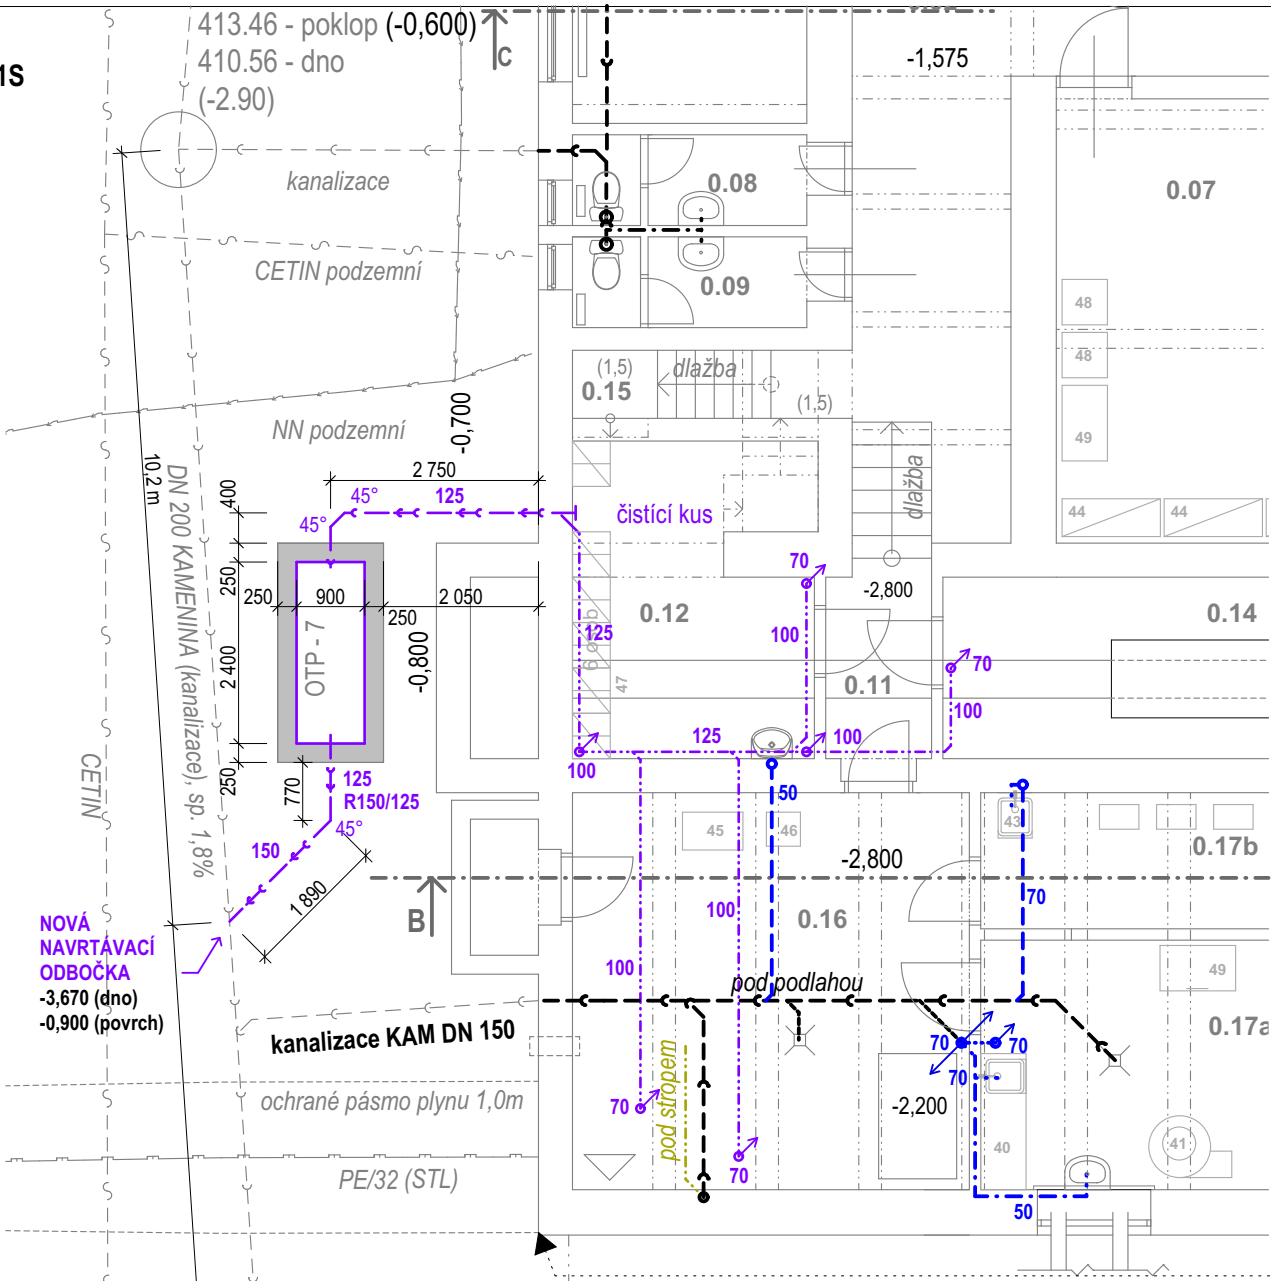
Půdorys 1S

BAREVNÉ ROZLIŠENÍ KANALIZACE

- - nová kanalizace tuková KG
- - nová kanalizace splašková KG
- - stávající kanalizace splašková KG

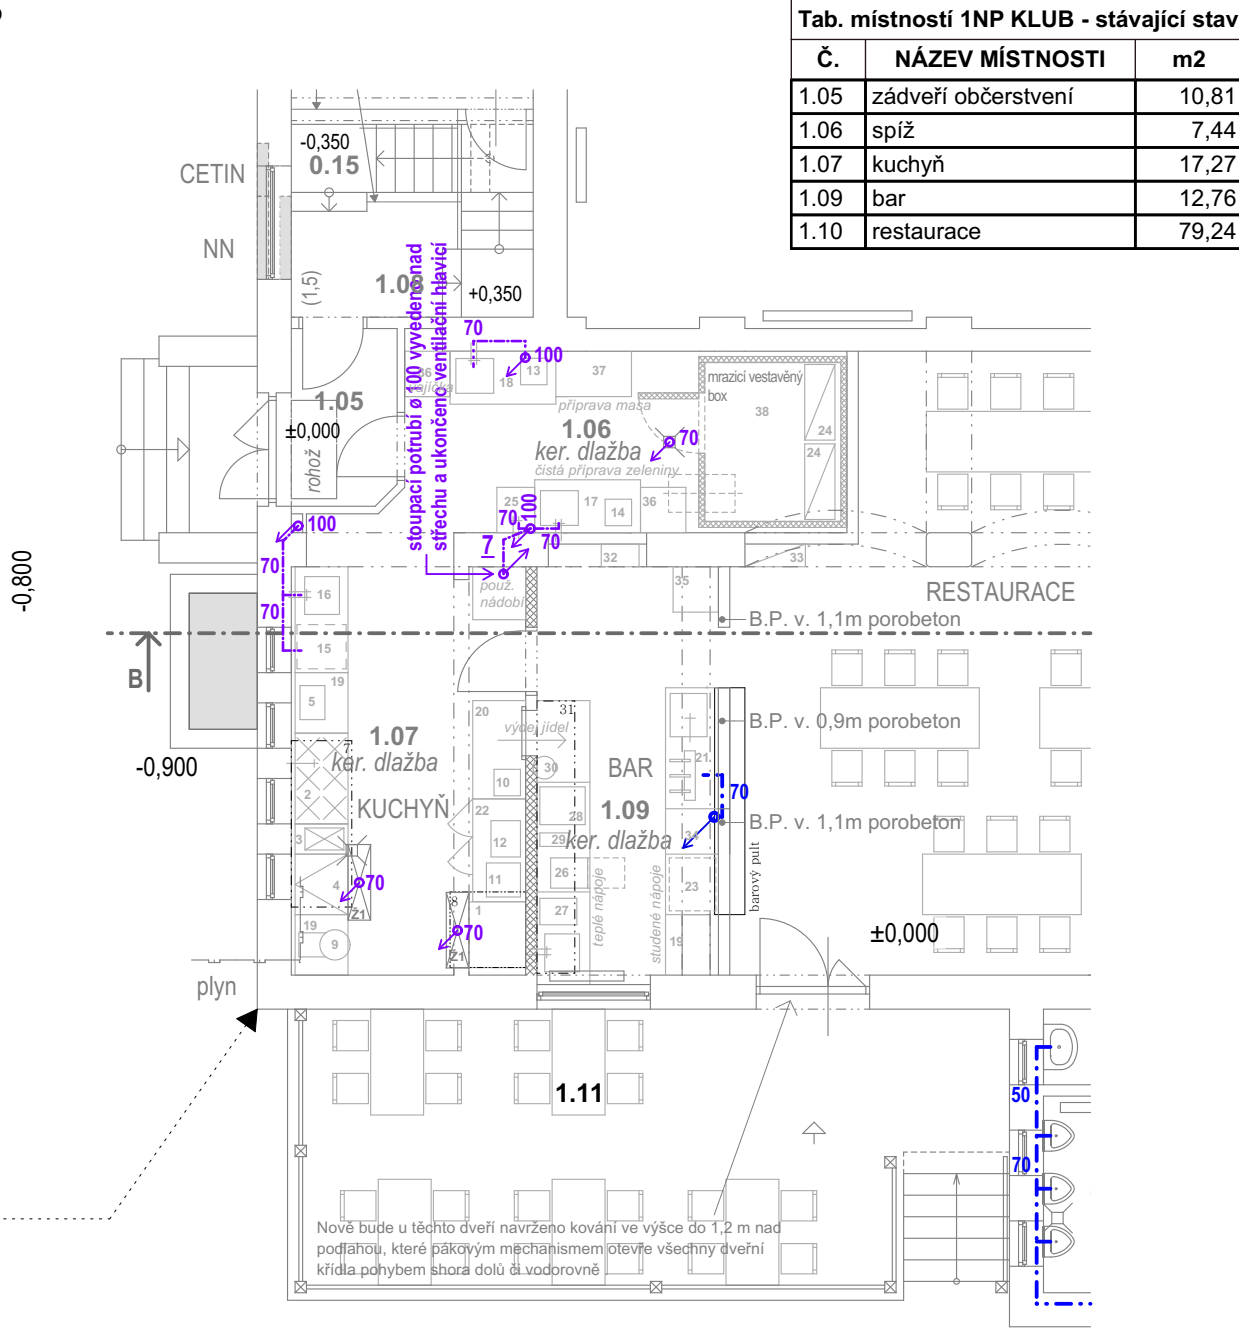
Půdorys 1NP

Polohu stávající trasy splaškové kanalizace nutno prověřit fyzicky.
Podkladem pro stávající stav kanalizace byla existence správců sítí a prohlídka stavby.
Před realizací nutno provést tlakové čištění a kamerové zkoušky splaškové kanalizace.
Na základě výsledků z provedených průzkumů se přizpůsobí nové trasy kanalizace.
Realita se zakreslí do skutečného provedení stavby.
