HAZLOV

**bývalá hospoda
čp. 310 v areálu hradu**

STAVEBNĚHISTORICKÝ PRŮZKUM

duben – červenec 2014

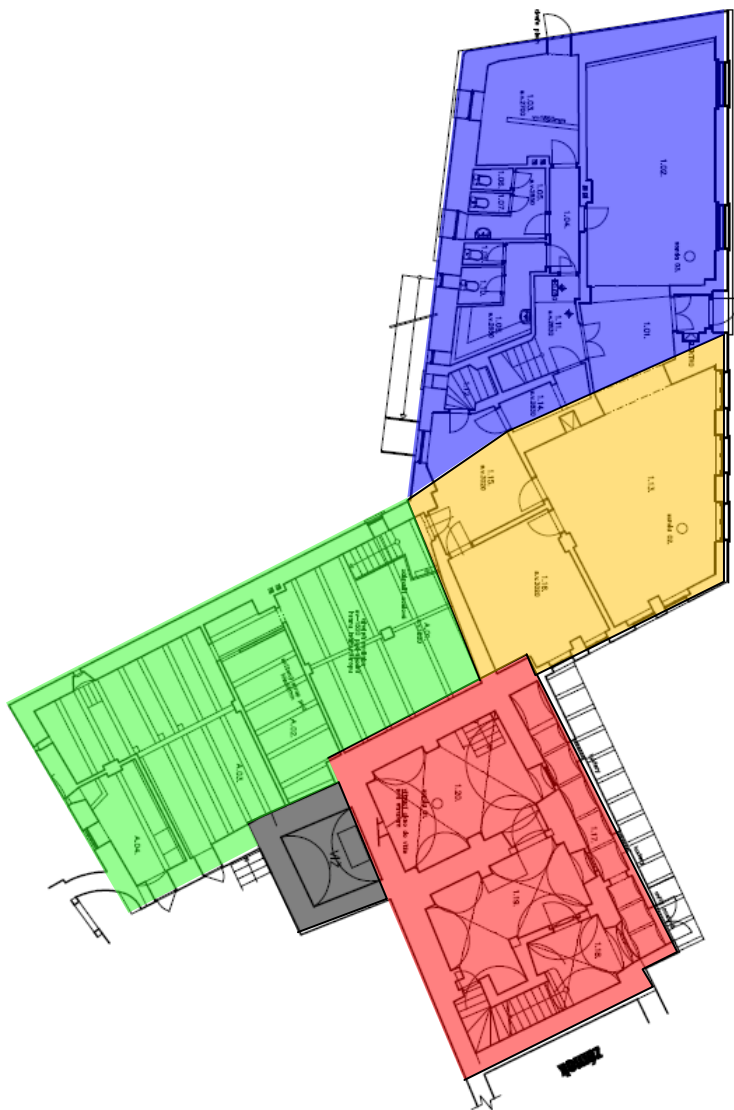
Půdorysné schéma s vyznačením členění budovy na úrovni přízemí:

- červeně – jižní křídlo
- zeleně – západní křídlo
- oranžově – východní křídlo
- modře – severní křídlo
- šedě – schodišťová věž

Celá budova má mimořádně složitý půdorys, který se skládá z několika částí – navzájem se prostupujících křídel. Celkově půdorys připomíná písmeno „L“, tvořené jižním křídlem a kolmo napojeným západním křídlem, k němuž se na severovýchodní straně připojuje ještě další dvojice navzájem srostlých křídel – východní a půdorysně šikmé severní, resp. severovýchodní. Budova je jednopatrová, víceméně s vyrovnanou úrovní podlaží (s výjimkou západního křídla s nízkým polopatrem v úrovni zvýšeného přízemí), podsklepeno je západní křídlo (suterén mírně vystupuje nad úroveň terénu) a schodišťová věž.

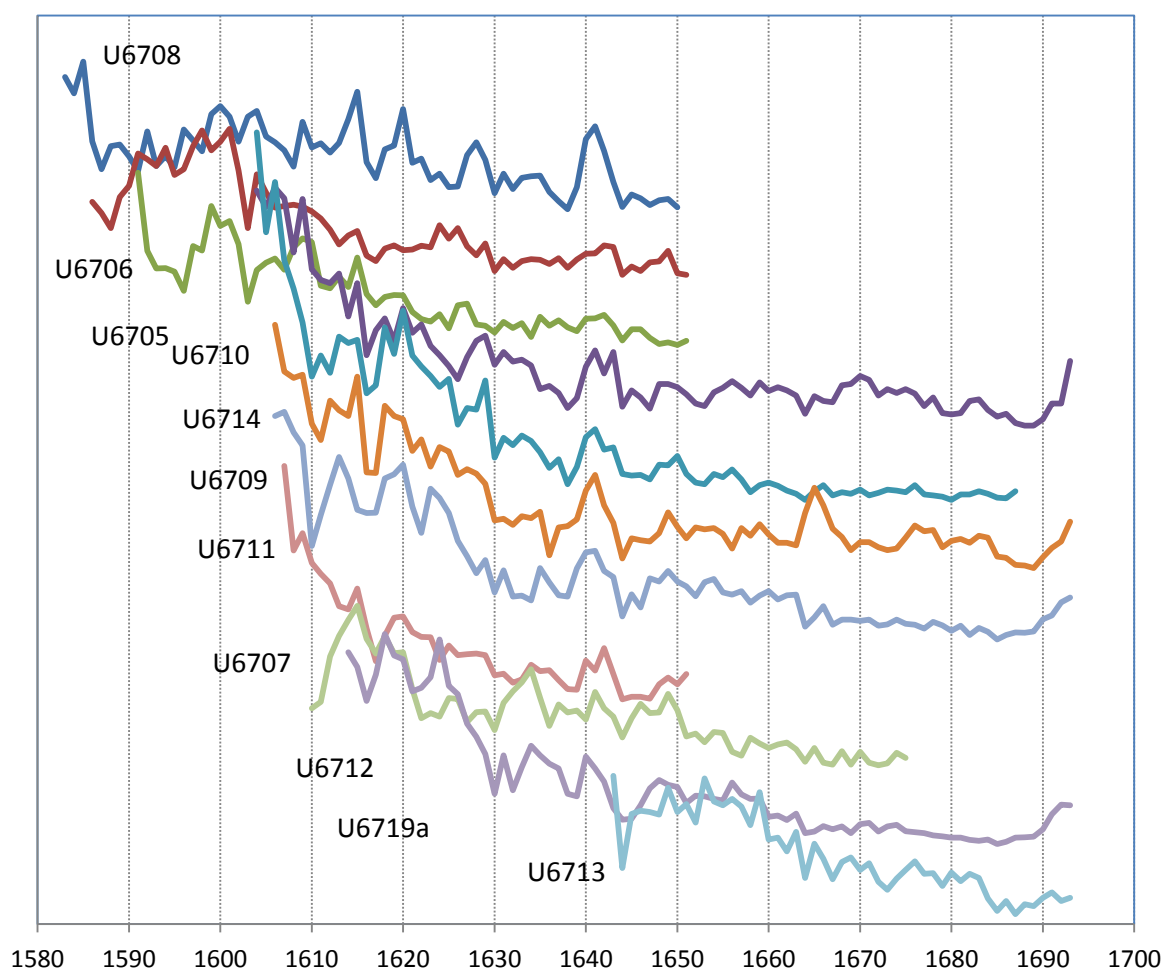
Graf 1: Letokruhové křivky smrkových trámů synchronizované do chronologie U67hazlov-cp_310PC3.

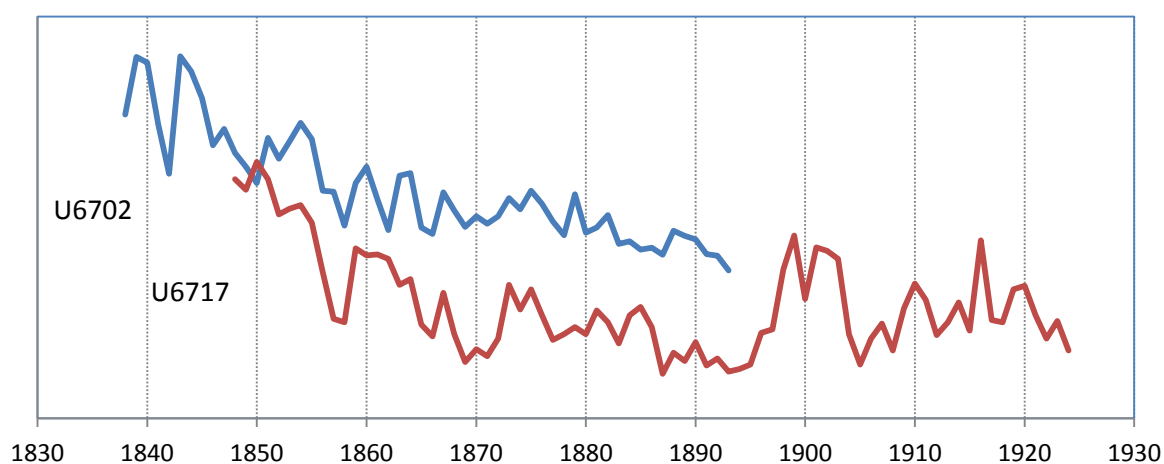
Graf 2: Letokruhové křivky smrkových trámů synchronizované do chronologie U67hazlov-cp_310PC4.

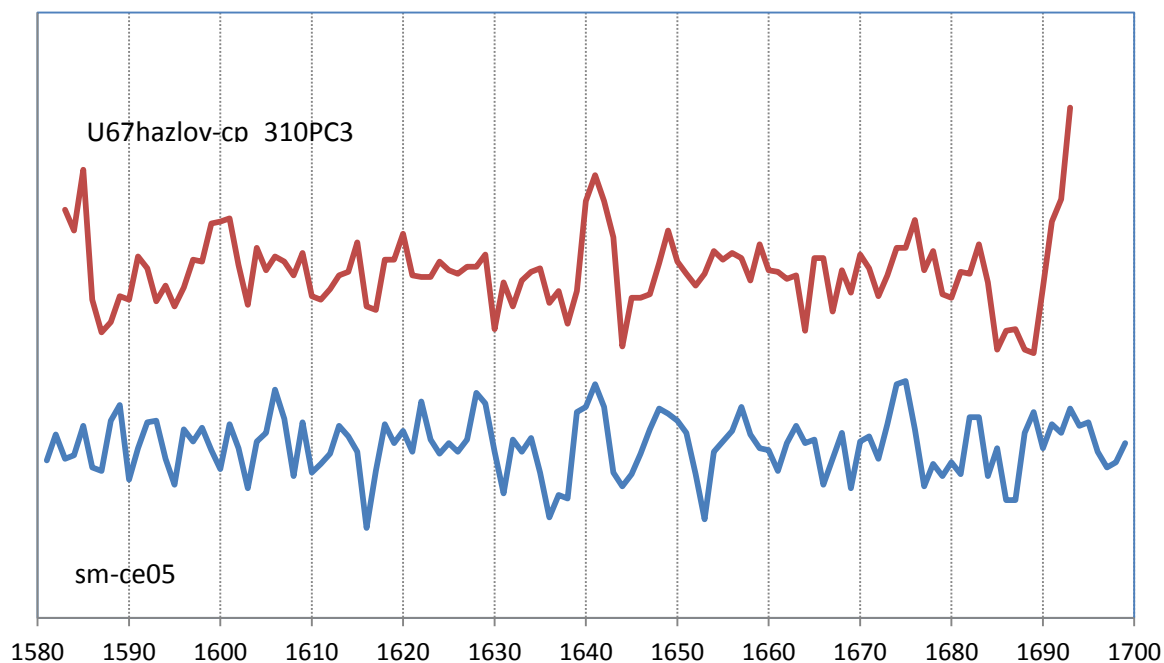
Graf 3: Porovnání průměrné letokruhové křivky smrkových trámů PC3 se standardní chronologií smrku pro Čechy (sm-ce05).

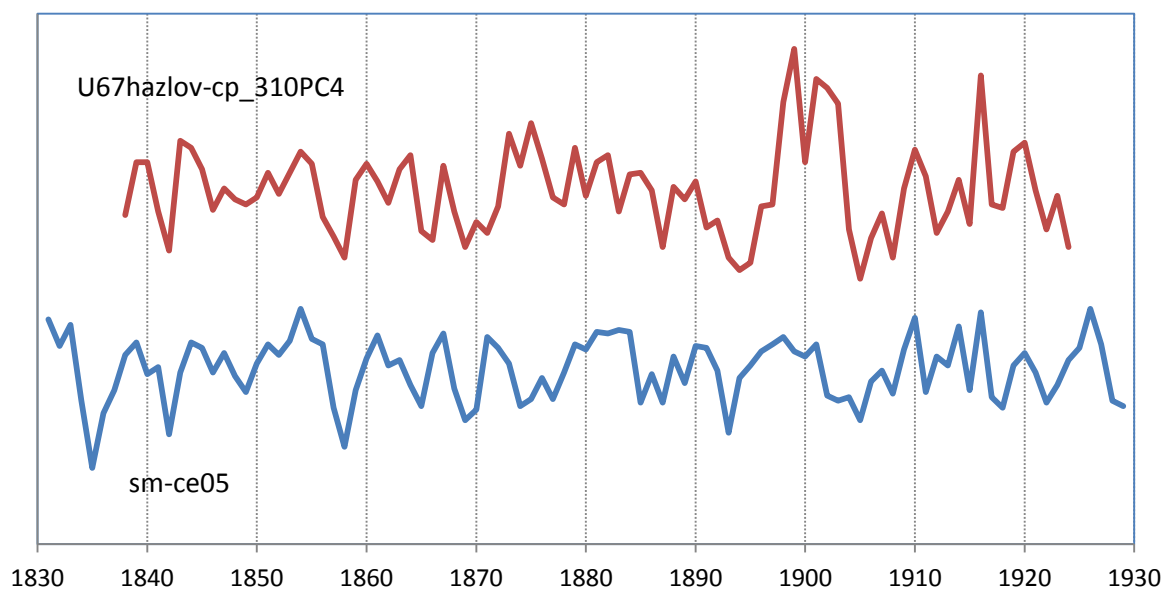
Graf 4: Porovnání průměrné letokruhové křivky smrkových trámů PC4 se standardní chronologií smrku pro Čechy (sm-ce05).

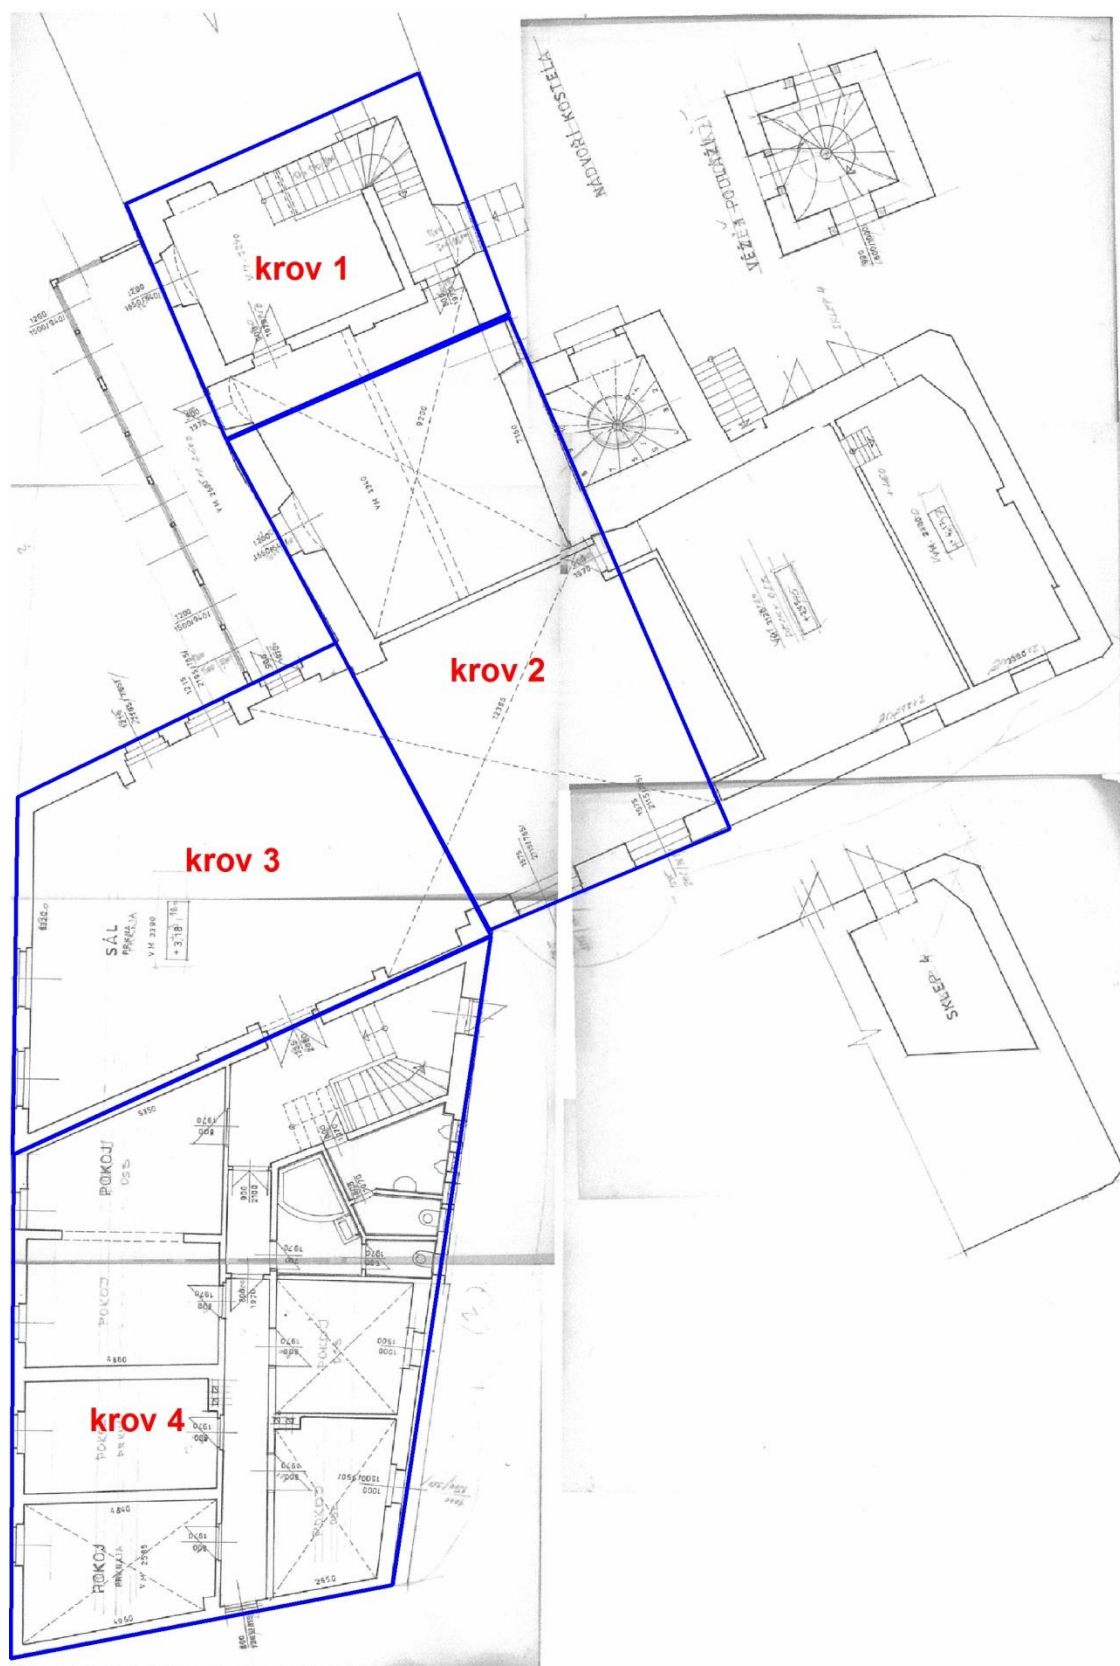
1. Půdorys patra domu čp. 310 s vyznačenými konstrukcemi datovaných krovů (T. Kyncl).
