Vedoucí projektant Ing. Martin Volný	Odp. projektant Ing. Martin Volný	Vypracoval Antonín Majer	Želivského 2227 356 01 Sokolov 359 574 086 DIC - CZ49787942	
Obce Bukovany, Bukovany 47, 357 55 Bukovany, IČ: 002 59 276	Kraj: Karlovarský	TOU: Bukovany	SDU: Sokolov	
Název akce				
Zateplení objektu ObÚ				
Účel				
Datum				
Zak. č.				
Formát				
Kótováno				
Měřítko				
Číslo výkresu				
D.1.1.1.1				
Lokalita akce				
Bukovany 47, 357 55 Bukovany, k.ú.				
Bukovany parc. č. 130, 131/1, 131/4,				
Stavba				
POHLED NA STŘECHU - NOVÝ STAV				
Obsah

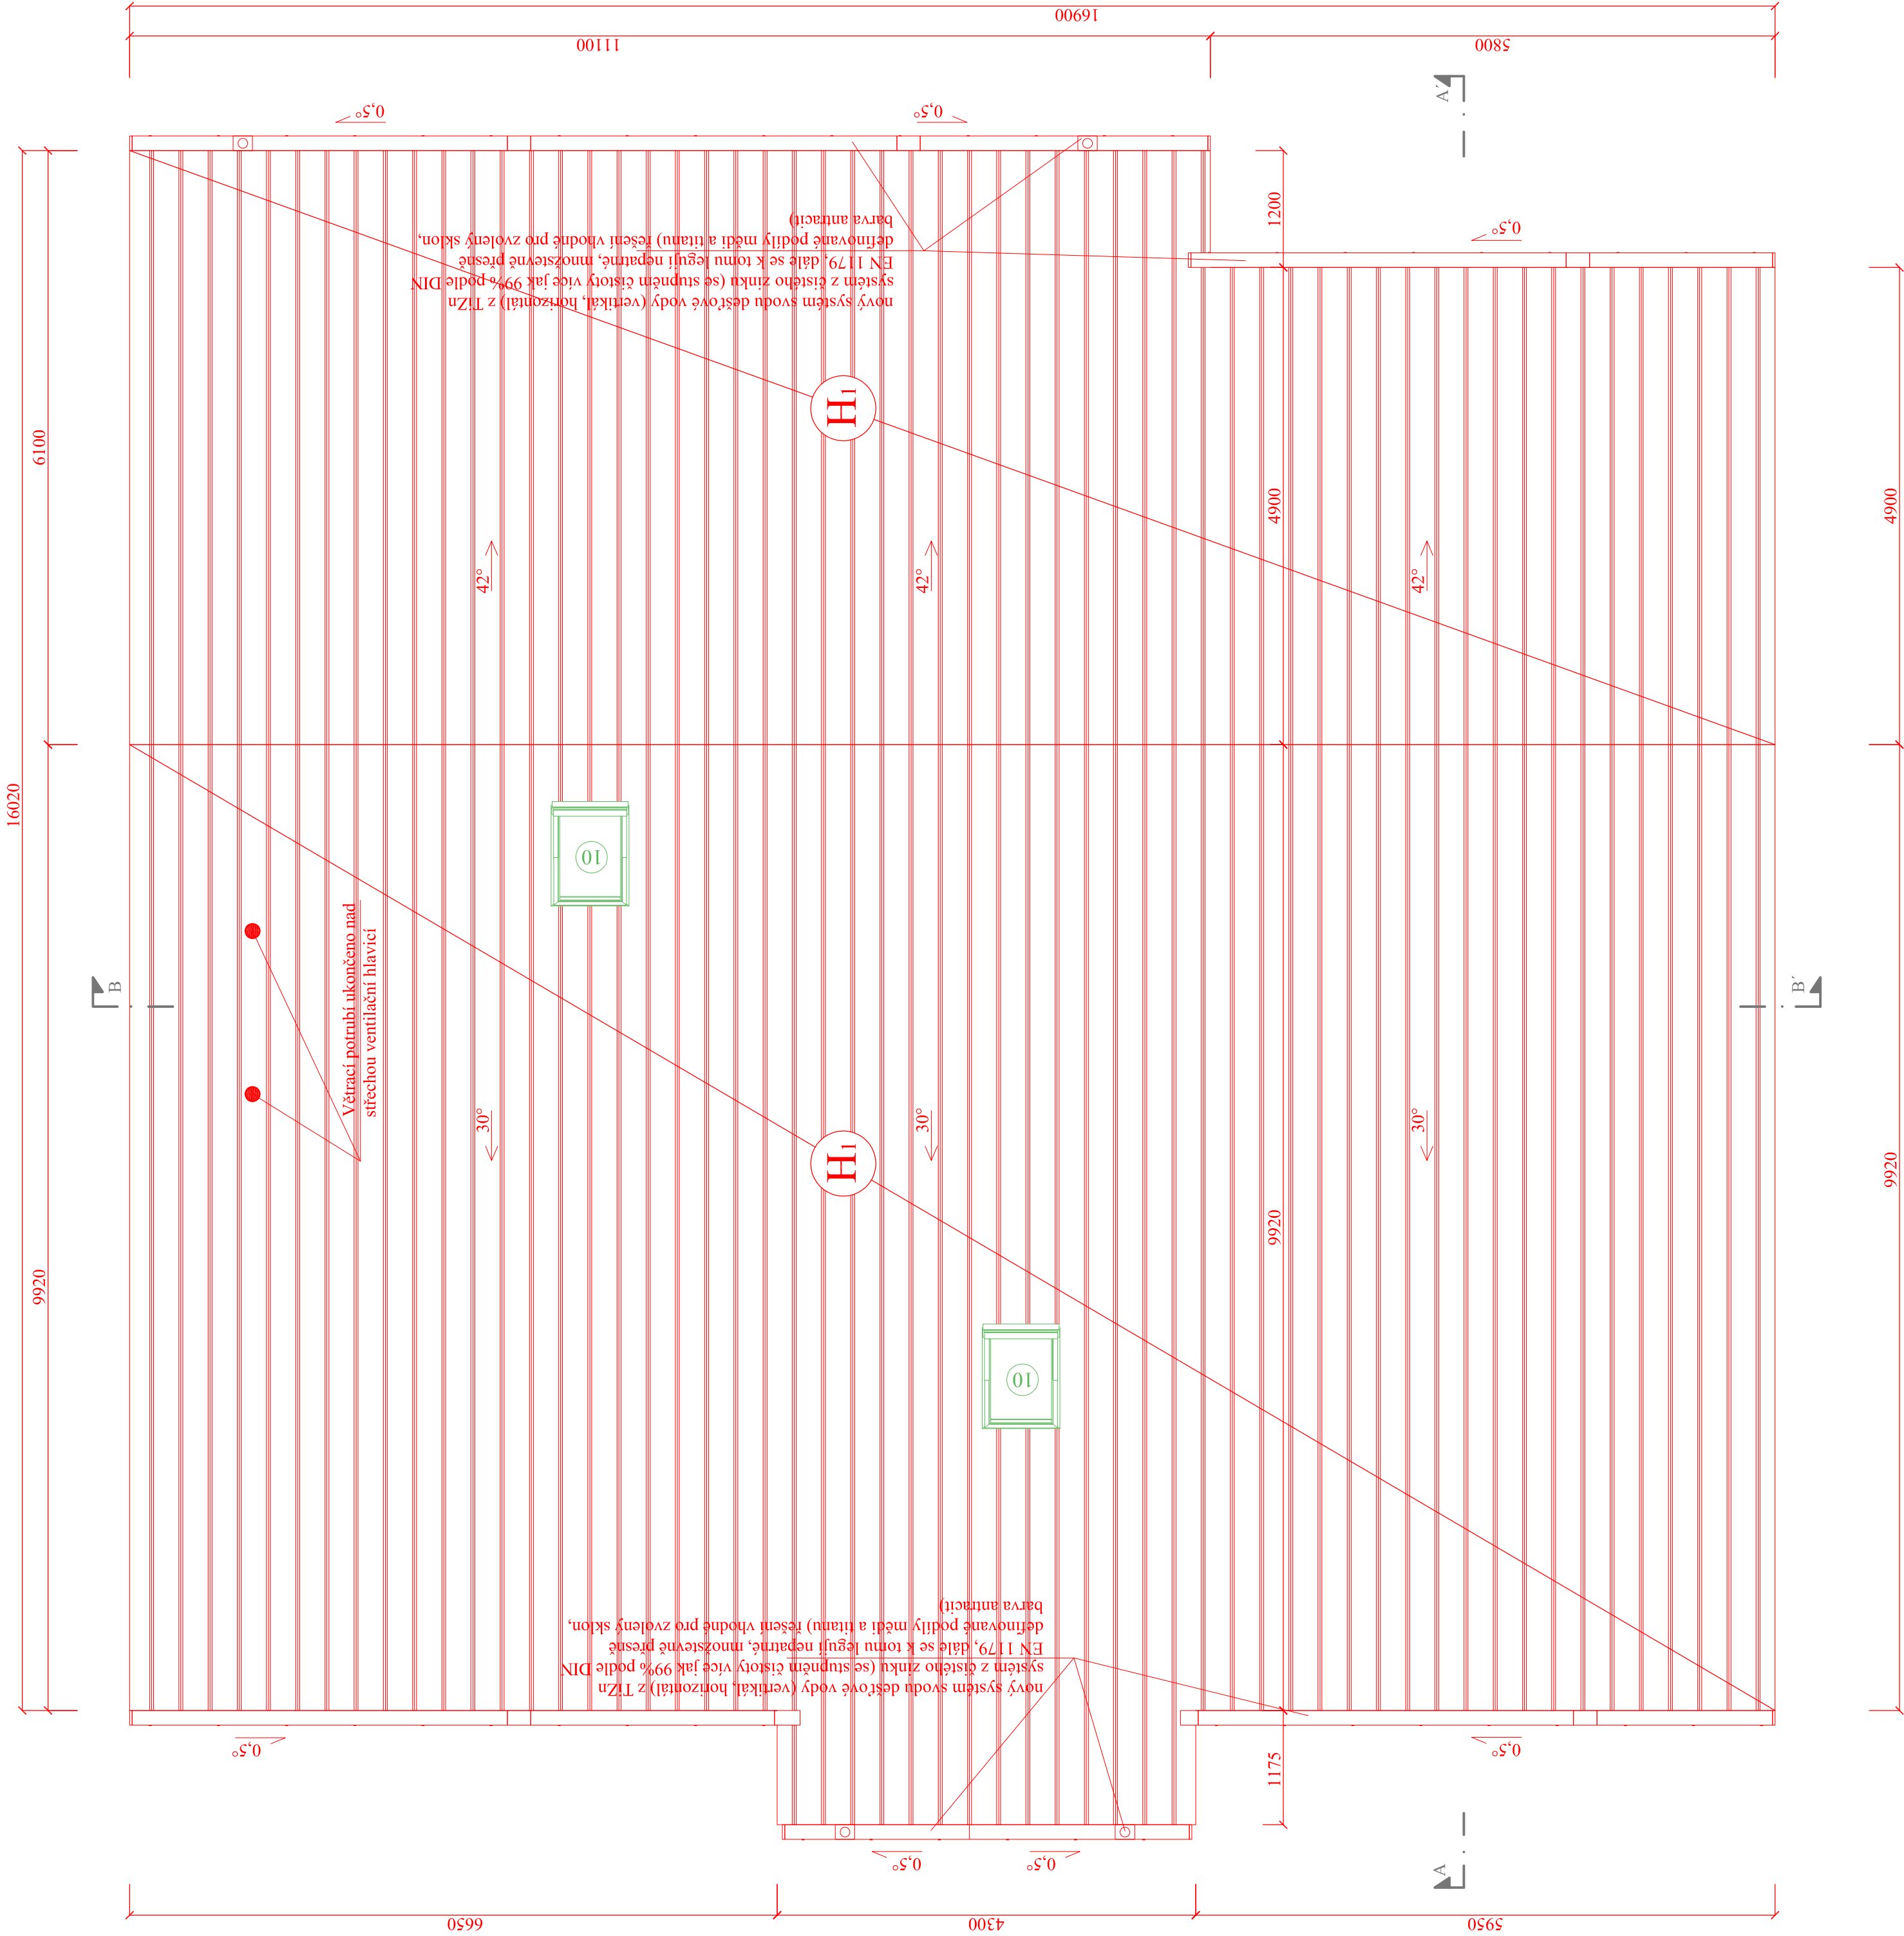
H1

- střešní krytina z TiZn systém z čistého zinku (se stupněm čistoty více jak 99%, podle DIN EN 1179, dále se k tomu legují
- reparatur - časově přesně definované podlvy miedi a titanu) řešení vhodné pro zvolený sklon, barva antiracid)

- definování (délky a šířky) potrubí ventilací hlavicí na dřevěné bednění, separaci tríska
- odpojitelné bednění s tl. 24 mm
- přípočet láť 60/80 - včetně vzduchová mezera výšky 60 mm

- podkladní pás z SBS modifikovaného asfaltu, asfaltu s jemnozrnným posypem (doplňková hydroizolace) s nosnou vrstvou z polyesterové vlny o plošné hmotnosti 120 g/m2, tloušťka = 1,8 (+0,2) mm, plošná hmotnost = 2,0 (+ 0,2) kg/m2, faktor difúzního odporu $\mu = 28\,000$ ($\pm 1\,000$), dvířkování difúzní tloušťka sd = 50 (± 5) na nejvyšší tabuová síla (EN 12311-1) = podklad 500 (± 100) N/50 mm přičemž 400 (± 100) N/50 mm, tužnost (EN 12311-1) = podklad 40 (± 5) % přičemž 40 (± 5) %, odolnost proti praskání (EN 12310-1) = podklad 200 (± 100) N přičemž 200 (± 100) N

- tepelná izolace PIR tl. 160 mm, $\lambda = 0,22$ (W/mK)
- samolepící pás tl. 2,2 mm z SBS modifikovaného asfaltu s hliníkovou vrstvou a polypropylenovou síťží na horním povrchu; parotěsnění a vzduchotěsnění vrstva)

- nové dřevěné bednění z prken, dřevěných palubek nebo (možnost pohledové úpravy ze strany interiéru - nedoporučuji!)
- stávající krovce (investorovi byl doporučen zpracování mykologického průzkumu pro zjištění skutečné degradace dřevěných prvků, a to obzvlášť při po částečném odkvětu SDK podhledů, kde byly celkem zřetelné poruchy (dlouhodobé zatékání, kondenzace vodních par - nesprávné provedené detaily parotěsnění vrstvy (někde zcela nefunkční))

- 2 x proti požárům SDK podhled na originální konstrukce
