Protokol o stanovení radonového indexu stavebního pozemku

Investor: Obec Dýšina
Náměstí Míru 30, Dýšina, 330 02

Místo měření: Pozemek pro novostavbu hasičské zbrojnice
parc.č. 126, 124/6, 123/6, k.ú. Dýšina

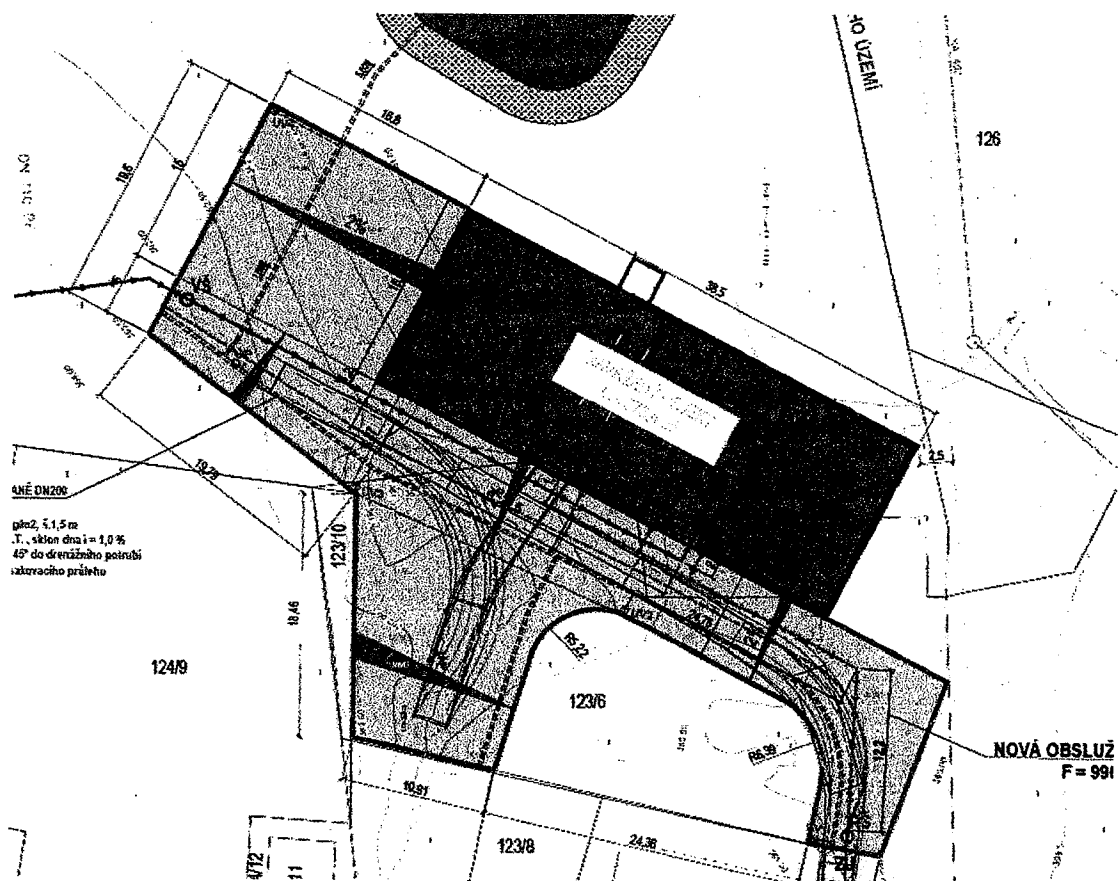
Příloha č.1

parc.č. 126, 124/6, 123/6, k.ú. Dýšina

Stavební pozemek pro novostavbu hasičské zbrojnice se nachází v centrální části obce, v mírně svažitém terénu, na stávající louce v obci Dýšina. Na stavebním pozemku nestojí žádný objekt a celková situace novostavby hasičské zbrojnice je v příloze tohoto protokolu.
