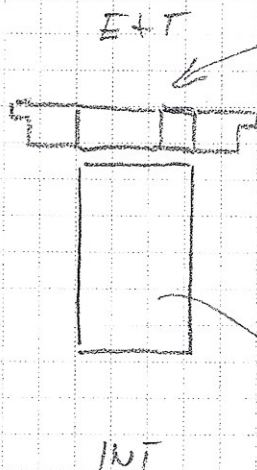
VAR. 1

1x RP 150 mm
1x RP 50 mm
1x spoj s vjezd. ker.
resp. DILATACE

možný sloup
je jich tam 6.

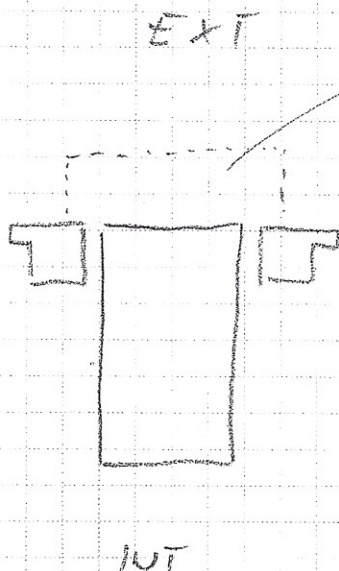
VAR. 2

ZDE NAURČILI
PŘEKRYTÍ SLOUPU
A POC. PÁŤU
ZATEPLENÍM,
KTERÉ JE VYNIŠTĚNÉ
PŘEDVÍDÍ

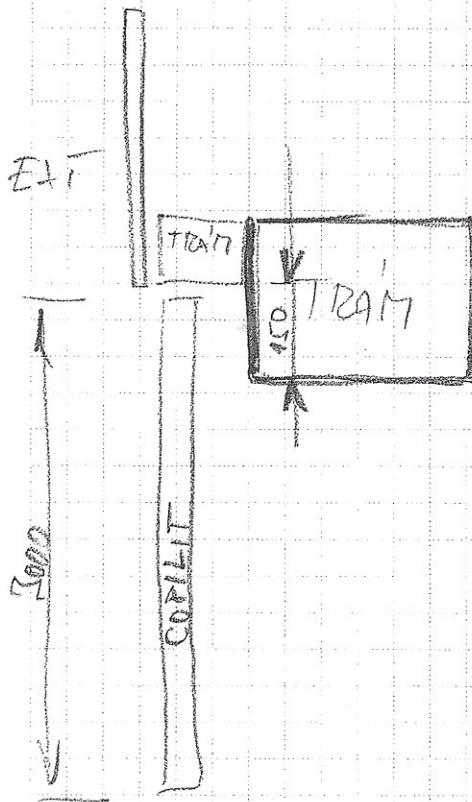
STAVAJÍCÍ STAV

BOKORYL

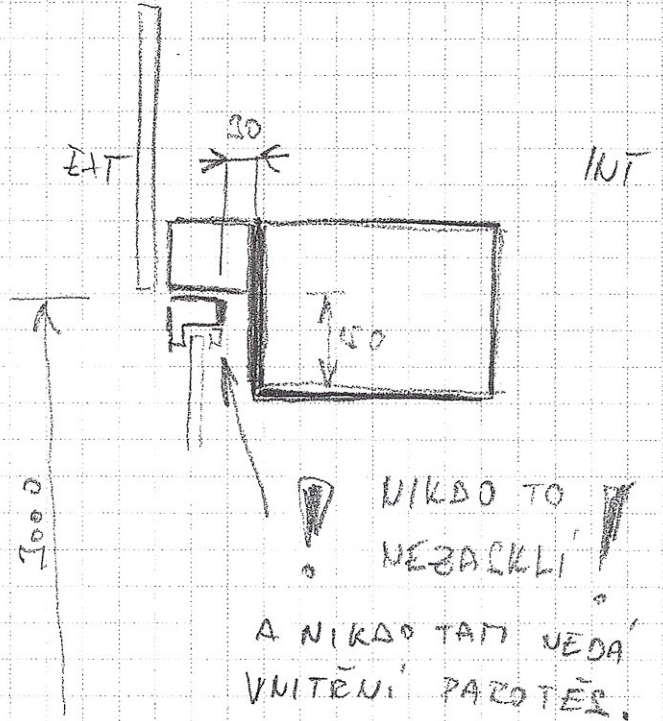
TAKTO JE TO POPTÁNO,
A JE TO NEPROVEDITELNÉ!

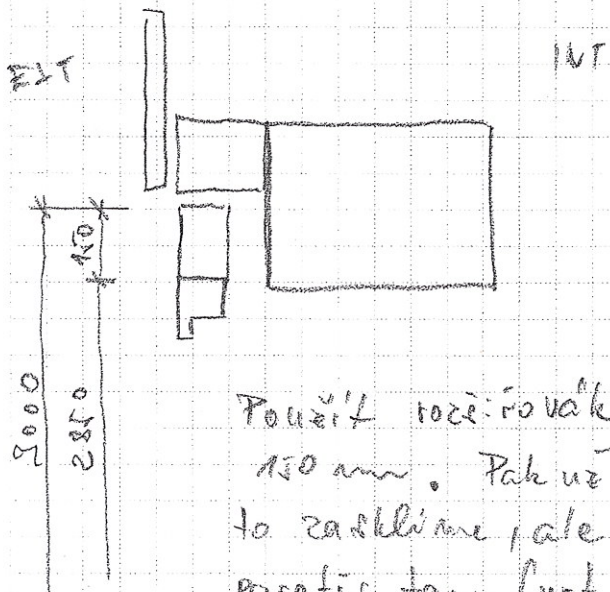
ALT. 1 MOŽNÉ ŘEŠENÍ

Použít rozdělovač
150 mm. Pak už
to zasklíme, ale
přístěs tam furt
nikdo nedá

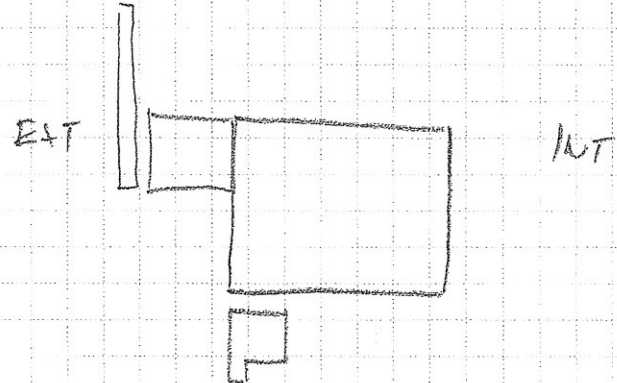
ALT. 2 MOŽNÉ ŘEŠENÍ

Posunout okna
směrem dovnitř
