OSA 2

Vypracoval: Ing. Viktor Vaidiš		Vedoucí projektu: Ing. arch. Lubomír Korčák		HIP: Ing. arch. Lubomír Korčák	
MÚ (OÚ) : Dýšina		Kraj: Plzeňský		Datum:	07/2021
Zadavatel: Obec Dýšina				Měřítko:	1:50
Název akce: VÝSTAVBA NOVÉ HALY, REKONSTRUKCE STÁVAJÍCÍ TĚLOCVIČNY VČ. JEJÍHO ZÁZEMÍ A PROVOZNIHO OBJEKTU, PROPOJUJÍCÍHO NOVOU HALU S OBJEKTEM STÁVAJÍCÍ ŠKOLY PŘÍZŠ DÝŠINA				Číslo zakázky:	19-21
				Stupeň:	PDPS
Obsah: D.1.4.6 KOMUNIKACE, ZPEVNĚNÉ PLOCHY VZOROVÝ PŘÍČNÝ PROFIL - OSA 2				Číslo přílohy: 6	Formát: 2A4

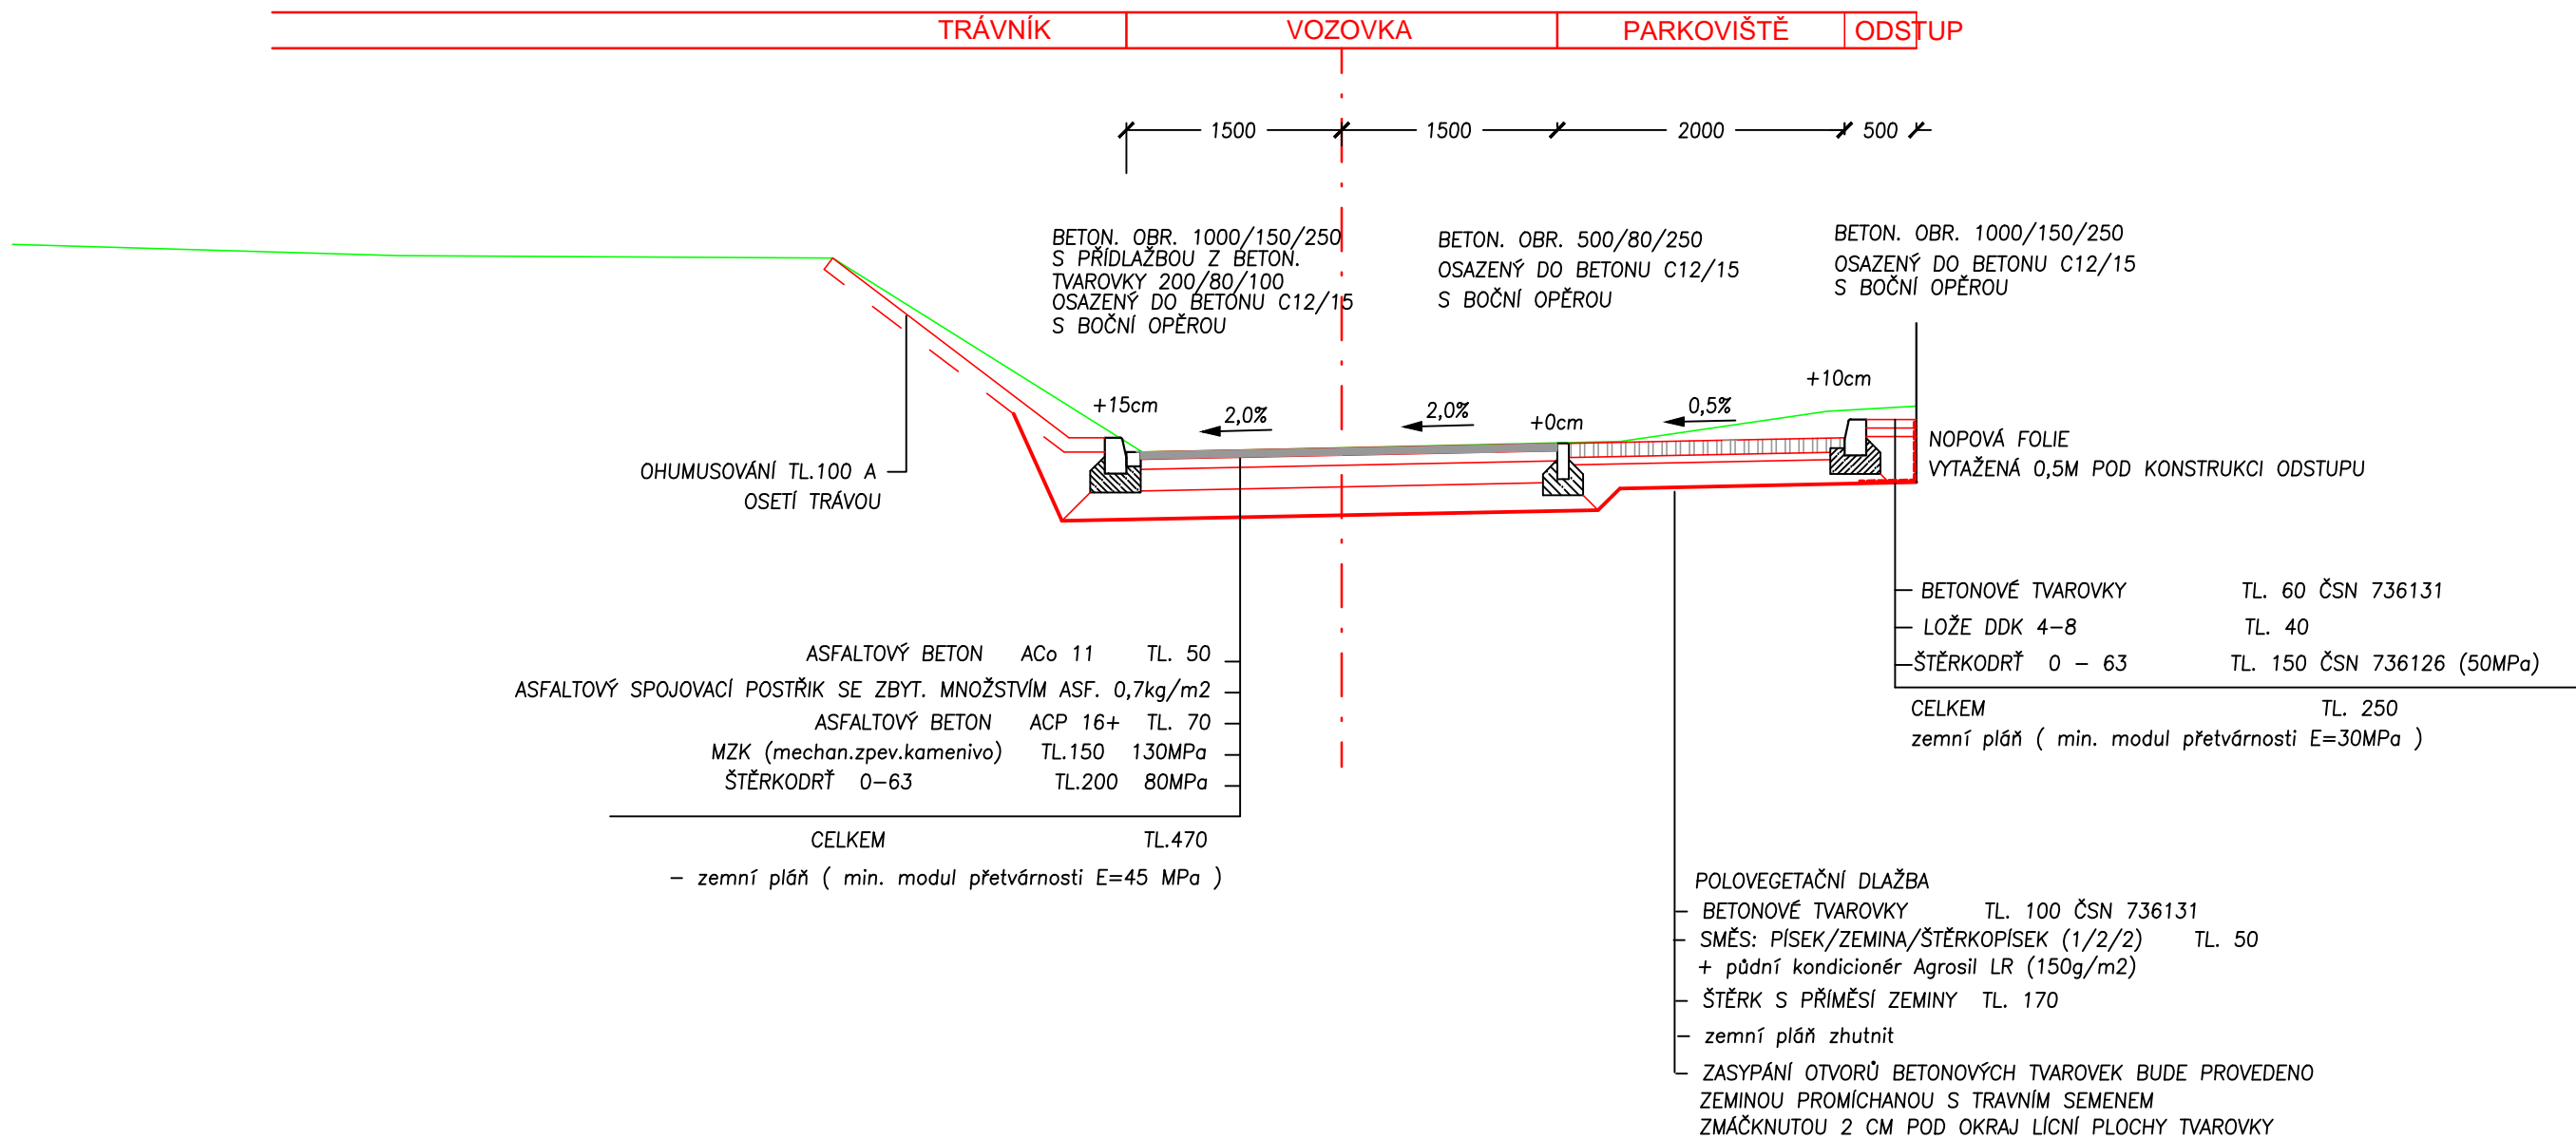
V PŘÍPADĚ NEVYHOVUJÍCÍCH HUTNÍCH ZKOUŠEK
PO DOHODĚ S INVESTOREM A DOZOREM STAVBY SANACE NEVHODNÉHO PODLOŽÍ
LOMOVÝ KÁMEN 0-125 TL. MIN 300mm (ALTERNATIVA BET. RECYKLÁT)
SEPARAČNÍ NETKANÁ GEOTEXTILIE 300G/M2
