SITUACE

PROJEKTANT AKCE:	
Klimešová Miroslava		Ing. Martin Dědič				
Kraj:	Karlovarský	SÚ:	Sokolov	M. Klimešová - 3D PROJEKT Úvalska 604/2, 360 09 K. Vary IČO: 722 70 179, Tel. 731 409 028		
Investor:	Obec Dolní Nlvy, č. p. 75, 35601 Dolní Nlvy					
Akce:	Obnova kapličky na parcele č. st. 101 v k.ú. Horní Nlvy parc. č. st. 101; 105/2; 106/9; 1073/3 k.ú. Horní Nlvy			Formát:	2A4	Číslo paré:
				Stupeň:	DPS	
				Č. zak.:	E-2330	
				Datum:	04/2023	
Objekt:	D.1.4 - Silnoproudá elektroinstalace			Měřítko:	1:200	
Název:	SITUACE			Číslo výkresu: D.1.4 / 03

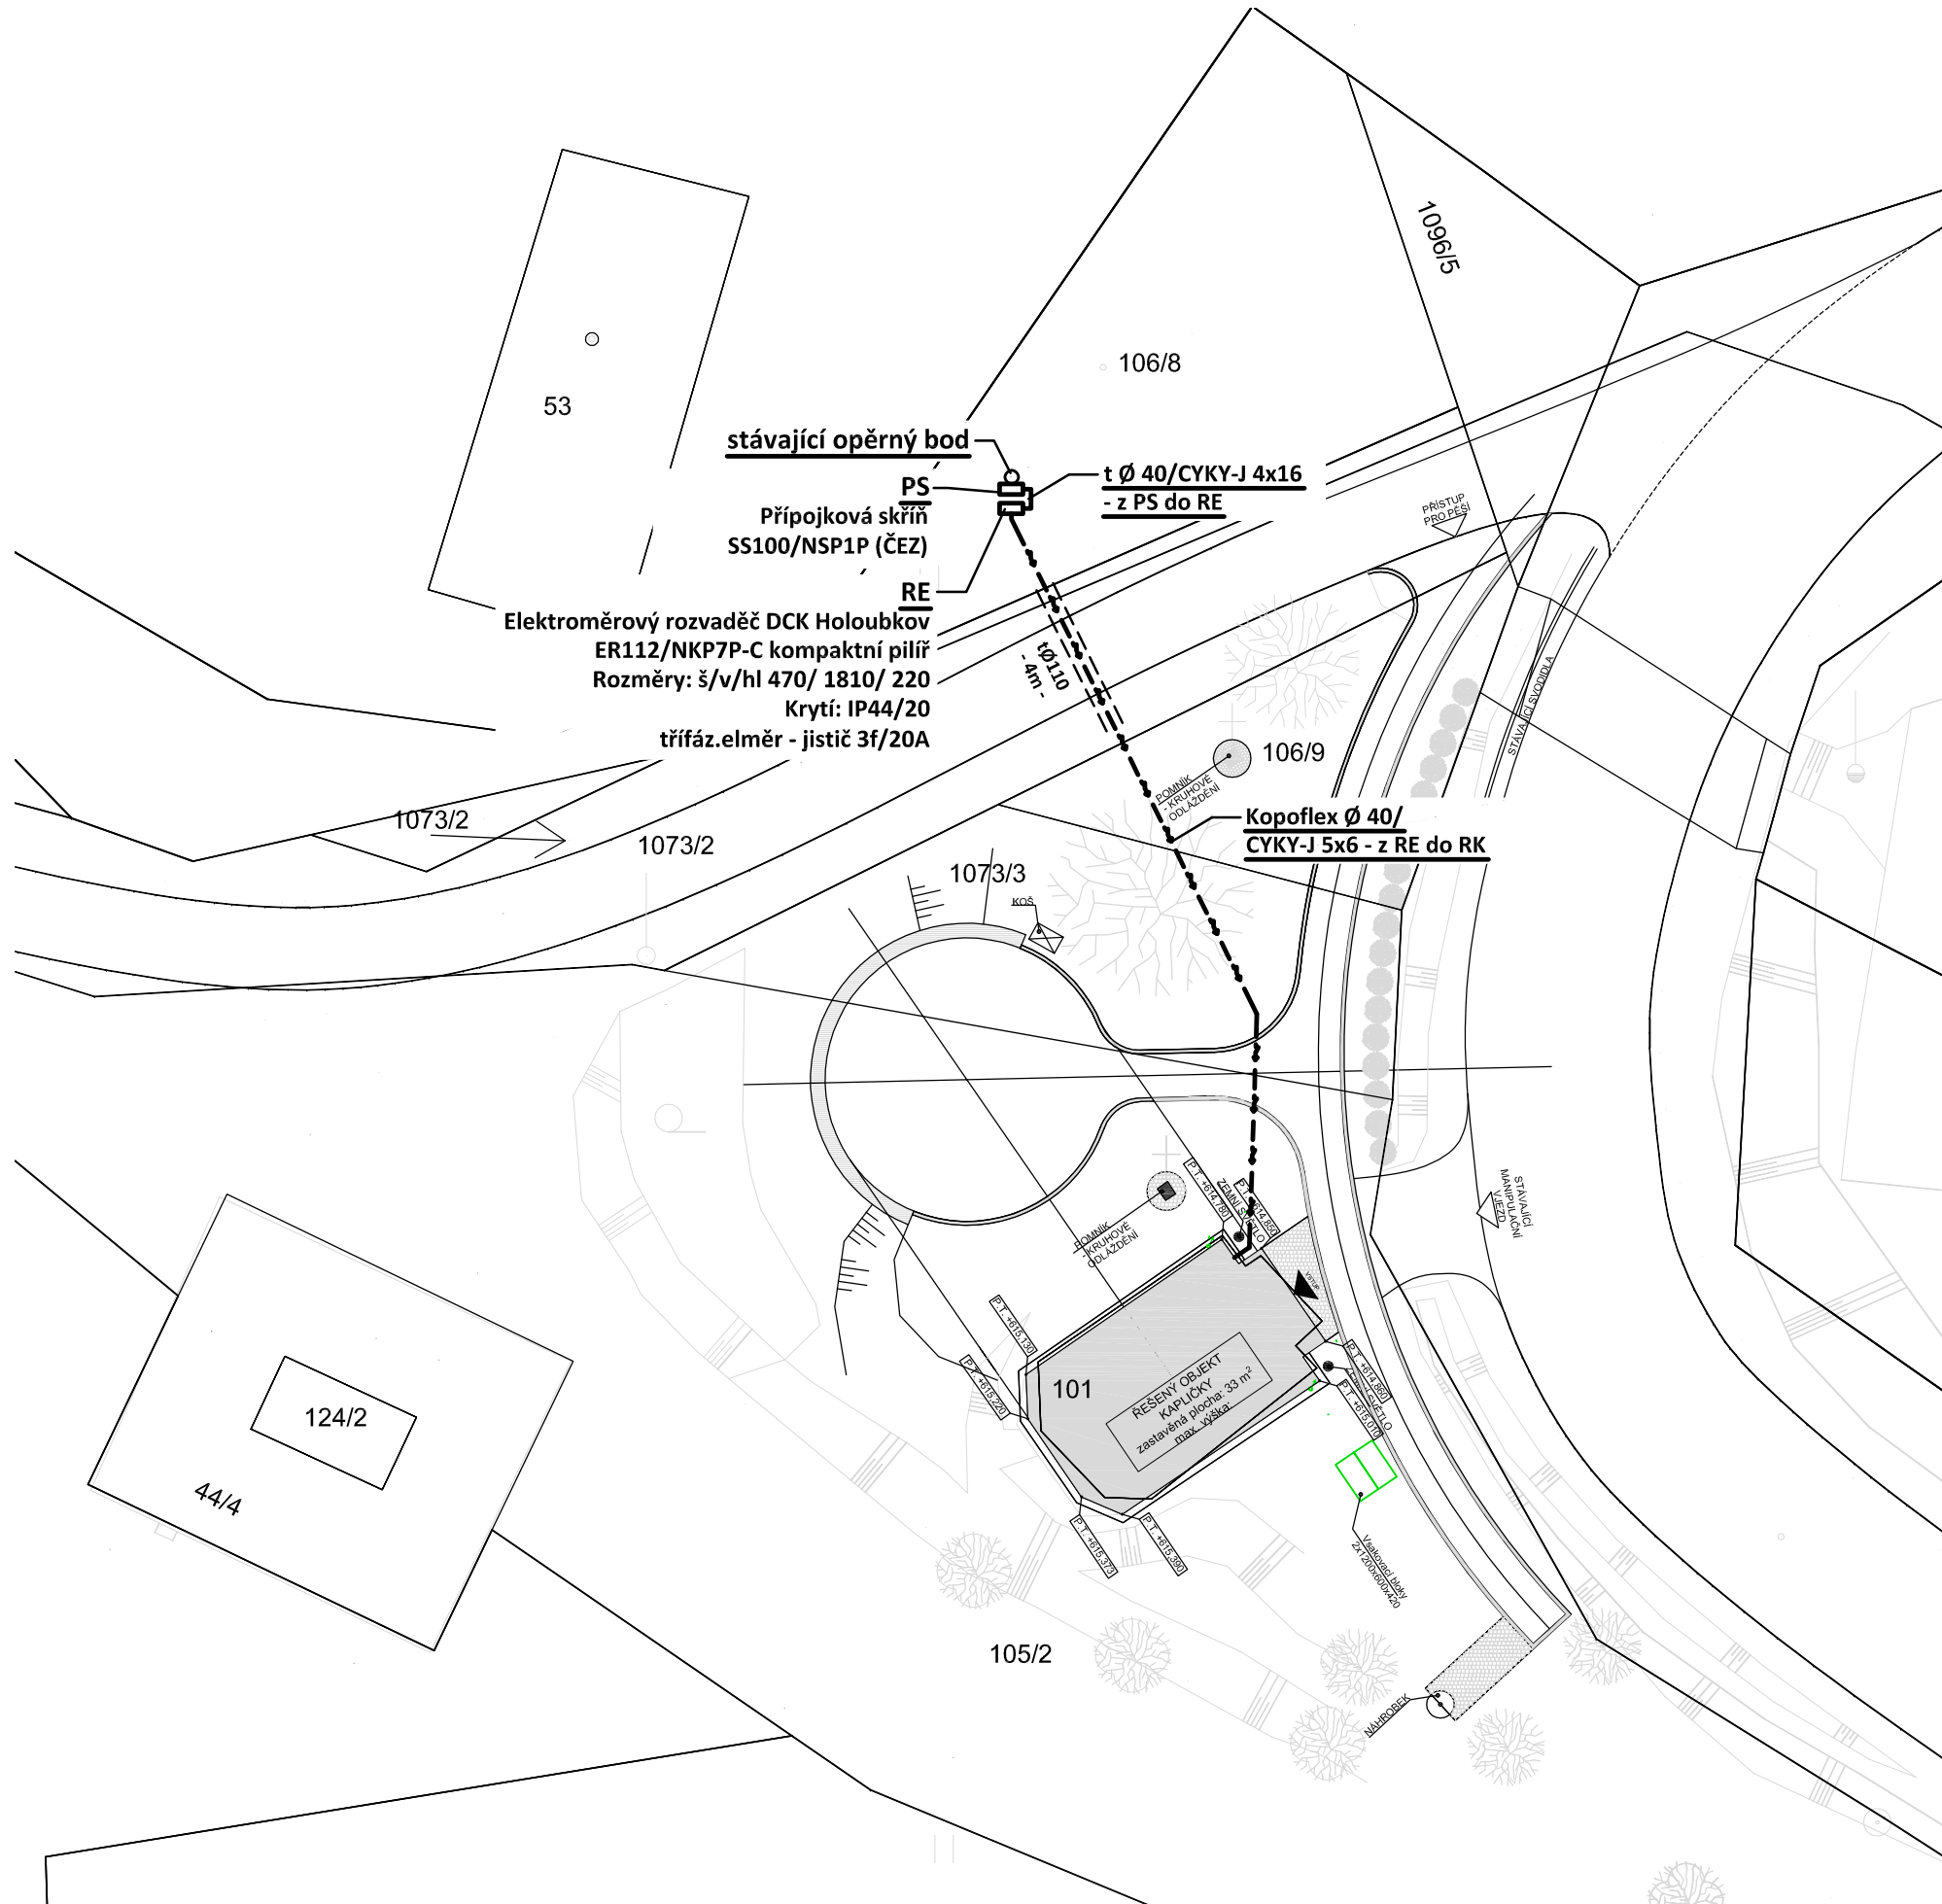
UPOZORNĚNÍ !!! - V TRASE ZEMNÍHO KABELU DOJDE K SOUBĚHU A KŘÍŽENÍ S PODZEMNÍM ZAŘÍZENÍM.

- PŘED ZAHÁJENÍM ZEMNÍCH A MONTÁŽNÍCH PRACÍ NUTNO VYTÝČIT VEŠKERÉ PODZEMNÍ ZAŘÍZENÍ A DODRŽET POŽADAVKY VE VYJÁDŘENÍ JEJICH SPRÁVCŮ
SOUBĚHY A KŘÍŽENÍ S OSTATNÍMI SÍTĚMI MUSÍ BÝT PROVEDENY DLE ČSN 73 60 05 - PROSTOROVÉ USPOŘÁDÁNÍ SÍTÍ.

Soustava: 3+PEN stř. 50Hz, 230/400V, TN-C (PS)
3+NPE stř. 50Hz, 230/400V, TN-C-S (RE)
3+NPE stř. 50Hz, 230/400V, TN-S (RK)

PŘI PROVÁDĚNÍ VÝKOPŮ PRO KABEL NN JE NUTNÁ ZVÝŠENÁ OPATRNOST NA KOŘENOVÝ SYSTÉM STÁVAJÍCÍCH ROSTLIN/STROMŮ.
