<div>Ing. Suchý</div> <div>PROJEKTOVÁ A INŽENÝRSKÁ ČINNOST</div> <div>Mrtník 135, 331 52 Mrtník / IČ: 01256386 / mob: 724 757 343</div>				<div></div>	
Profese : D.1.1.1 Architektonicko - stavební řešení		Akce : Klub Horní Bříza, U Klubu 365 – Snížení energetické náročnosti budovy			
Výkres : 5) Půdorys střechy - nový stav					
Místo stavby : č. pop 365, parcela č. st. 513/1, k.ú. Horní Bříza				Formát : A3	Měřítko : 1:150

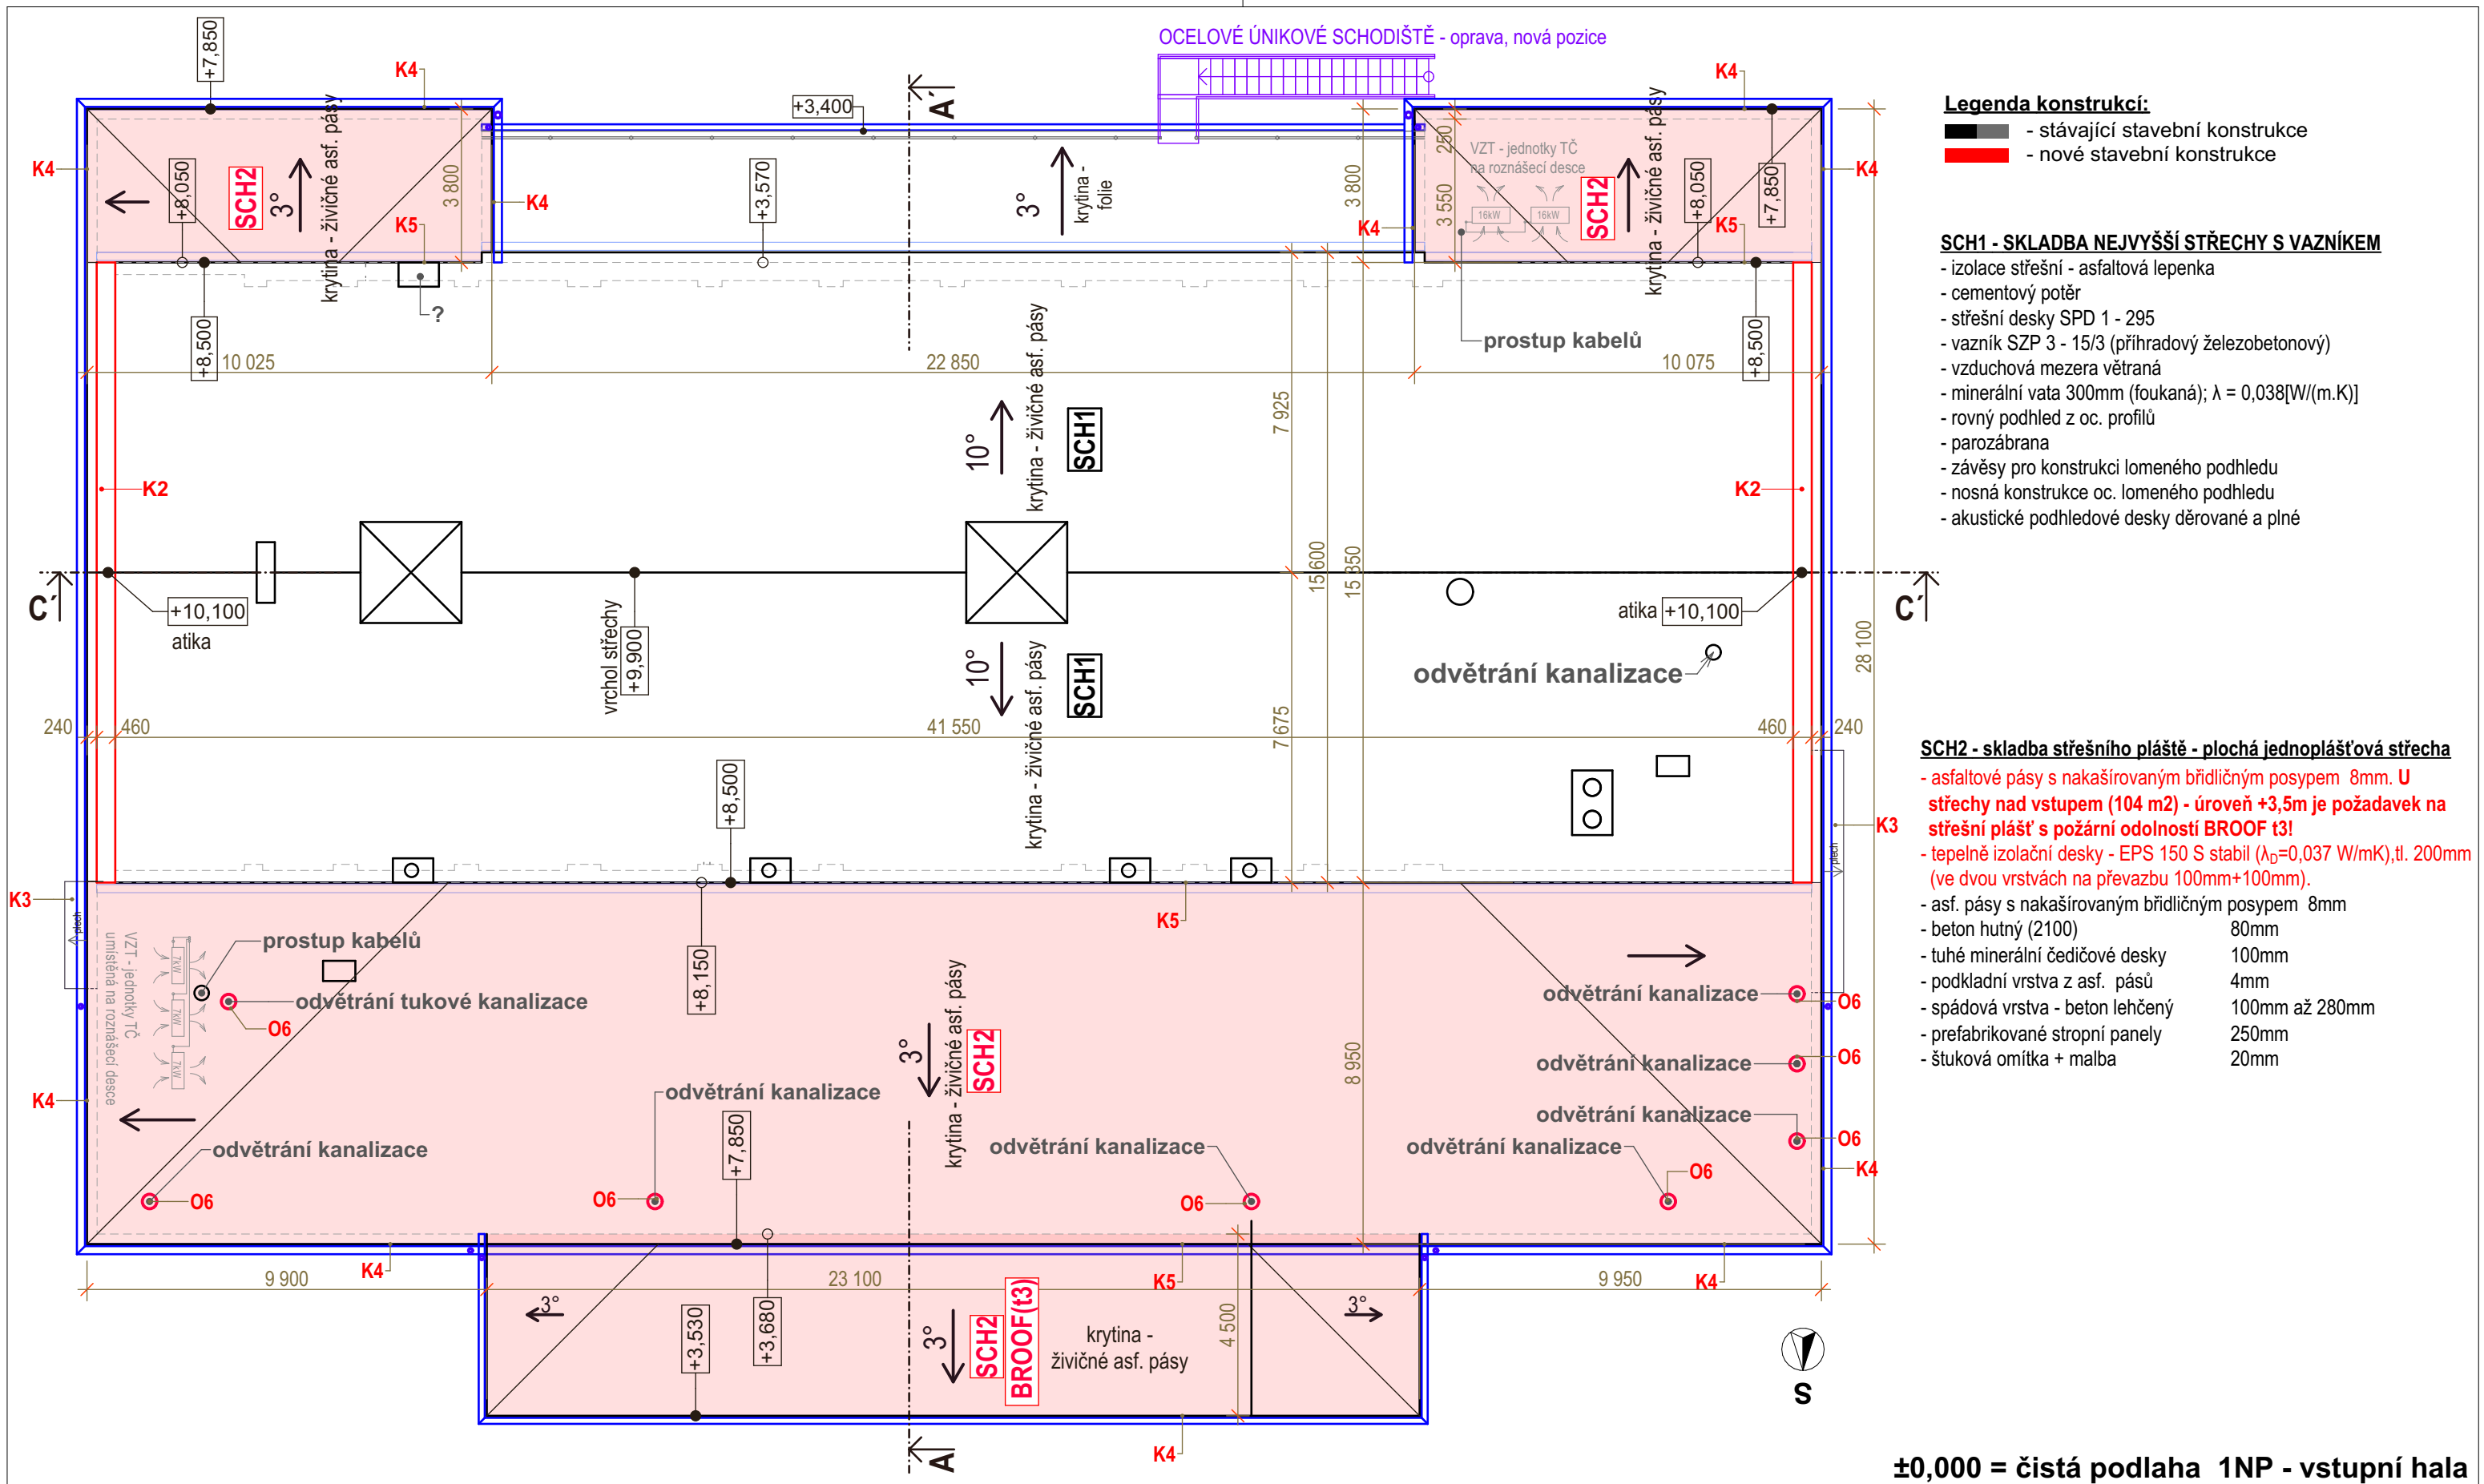
- Legenda konstrukcí:**
- stávající stavební konstrukce
 - nové stavební konstrukce
- SCH1 - SKLADBA NEJVYŠŠÍ STŘECHY S VAZNÍKEM**
- izolace střešní - asfaltová lepenka

- cementový potěr
 - střešní desky SPD 1 - 295
 - vazník SZP 3 - 15/3 (příhradový železobetonový)
 - vzduchová mezera větraná
 - minerální vata 300mm (foukaná); $\lambda = 0,038[W/(m.K)]$

- rovný pohled z oc. profilů
 - parozábrana
 - závěsy pro konstrukci lomeného pohledu
 - nosná konstrukce oc. lomeného pohledu
 - akustické pohledové desky děrované a plné

- SCH2 - skladba střešního pláště - plochá jednoplášťová střecha**
- asfaltové pásy s nakaširovaným břidličným posypem 8mm. **U střechy nad vstupem (104 m2) - úroveň +3,5m je požadavek na střešní plášť s požární odolností BROOF t3!**

- tepelné izolační desky - EPS 150 S stabil ($\lambda_D=0,037 W/mK$), tl. 200mm (ve dvou vrstvách na převazbu 100mm+100mm).
 - asf. pásy s nakaširovaným břidličným posypem 8mm

- beton hutný (2100) 80mm
 - tuhé minerální čedičové desky 100mm
 - podkladní vrstva z asf. pásů 4mm
 - spádová vrstva - beton lehčený 100mm až 280mm
 - prefabrikované stropní panely 250mm

- štuková omítka + malba 20mm

○ - revize okapového systému v rámci zateplení střechy (SCH2) - viz. prvky PSV
Provede se výměna vadných částí.
Hlavní nejvyšší sedlová střecha se zateplovat nebude - SCH1 (již zateplena v úrovni stropu).
