Revitalizace veřejných ploch města Luby
DPS – Dokumentace k provedení stavby

Drobná arch. SO 01 - lok. A, etapa 3
Obložení fasády - SO 01-1

LUB_DPS_D.1.1.1_E3

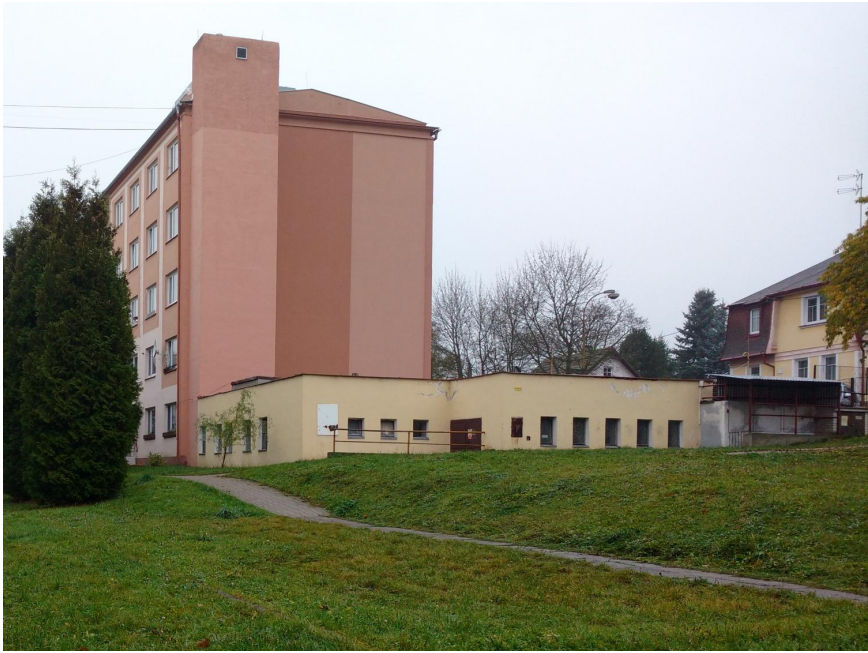
Stávající stav

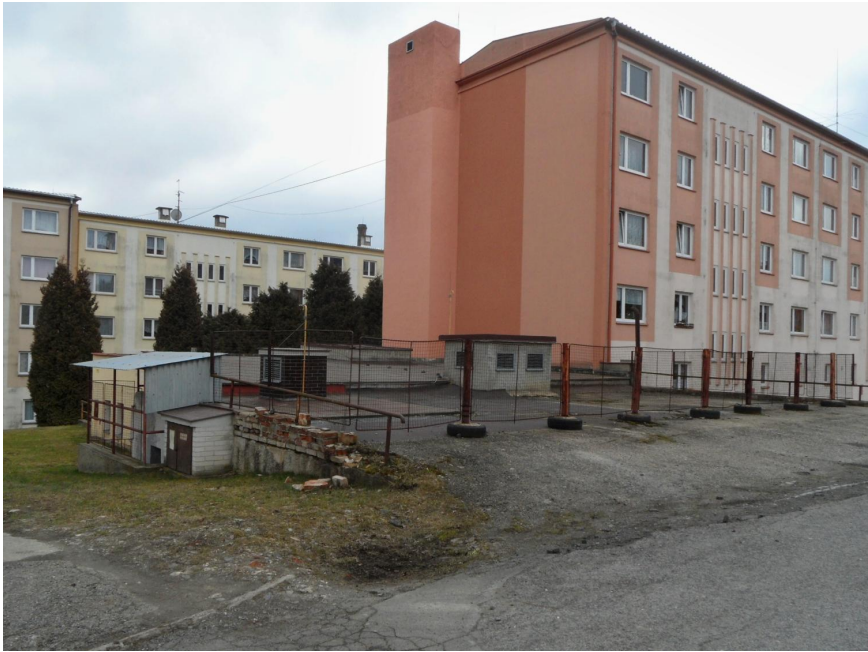
Stávající stav

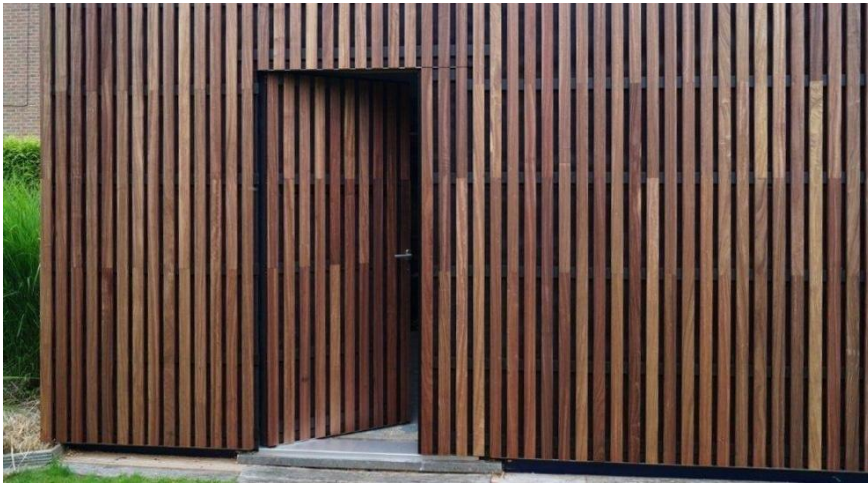
Příklady obkladu ze svislého latování

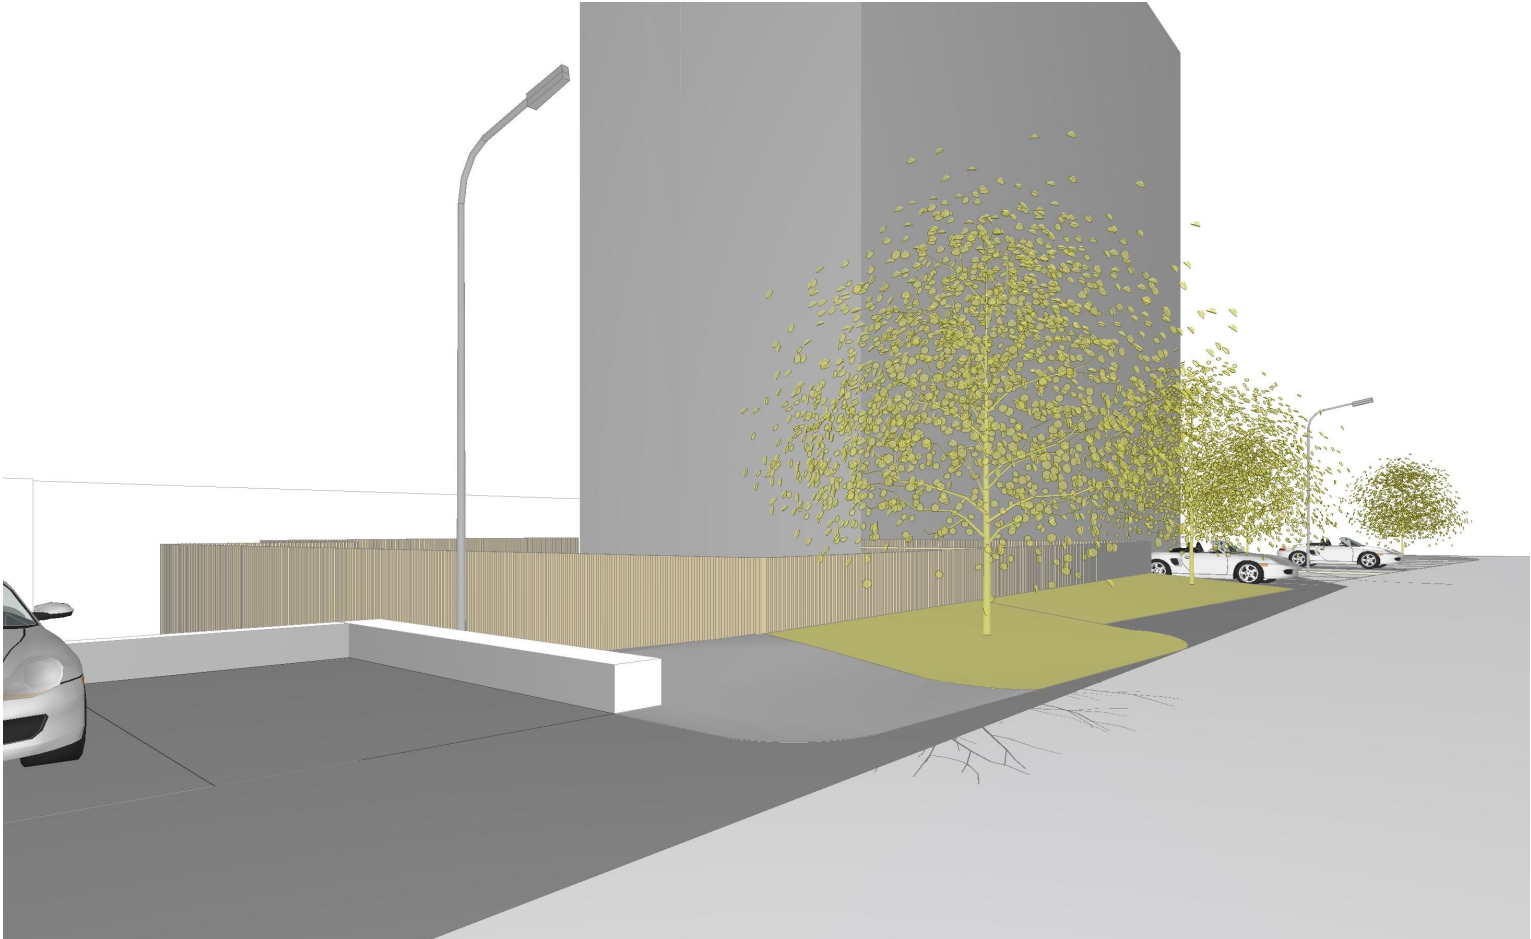
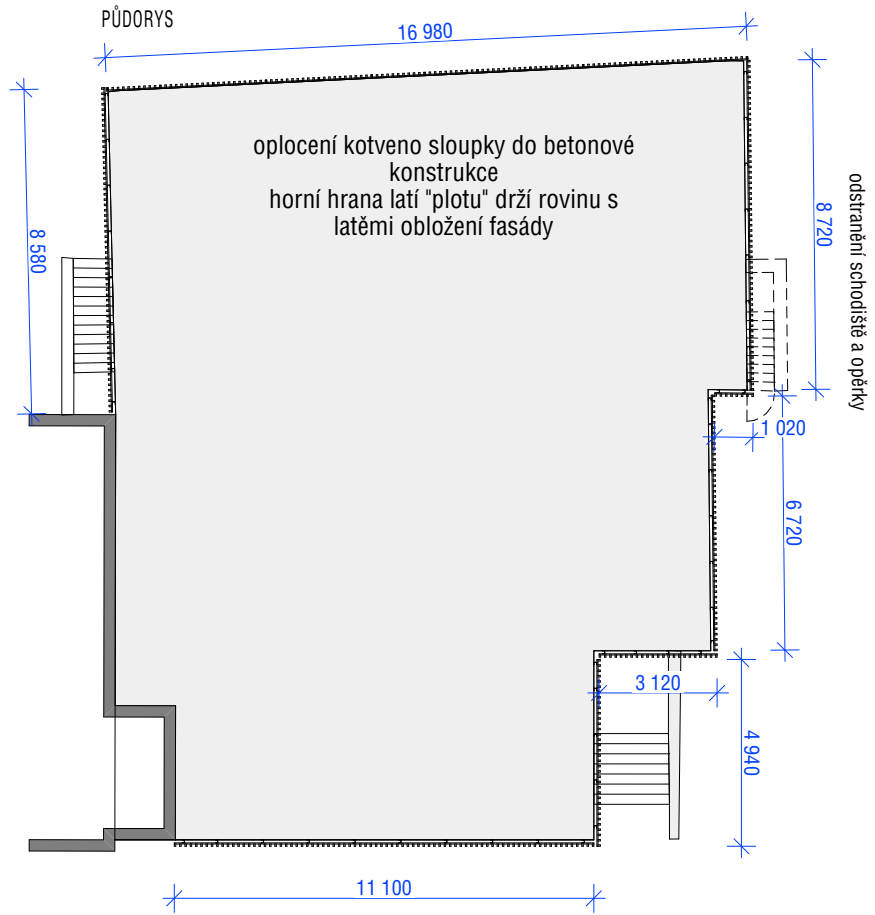
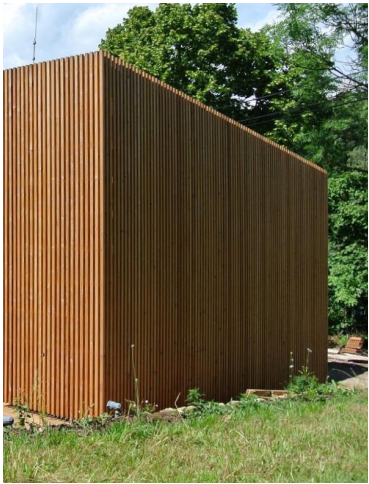
A

Pozn.:
realizace obložení bude možná až po projednání s
nájemcem objektu
Poté bude provedeno zaměření objektu, zjištěn stav
jednotlivých konstrukcí a následně dorešeny detaily

Materiál	ocelová konstrukce žárově zinkovaná
	dřevěná střešní lať 60/40 přírodní modřín, hoblovaný, bezbarvá impregnace
Pozn.:	objekt není zaměřen všechny rozměry jsou pouze informativní (velikost uvažována z katastru nemovitostí)
