Vedoucí projektant Antonín Majer	Zodp. projektant Antonín Majer	Vypracoval Lukáš Bezděkovský	PROJEKTPASIV s.r.o. Karla Čapka 1300 356 01 Sokolov	
Investor Město Habartov, náměstí Přátelství 112, 357 09 Habartov	Kraj Karlovarský	MěÚ Habartov	StÚ Sokolov	
Název akce ROZŠÍŘENÍ MUZEA HABARTOV			Účel DPS	
Lokalita akce Habartov, k.ú. Habartov parc. č. 638 Habartov - Kluč č.p. 400			Datum 12/2022	
Stavba - objekt Obsah			Č. zakázky 01/LB/2022	
			Formát 8A4	
			Kótováno MM	
			Měřítko 1:50	
			Číslo výkresu	2
D.1.1 PŮDORYS PODKROVÍ NOVÝ

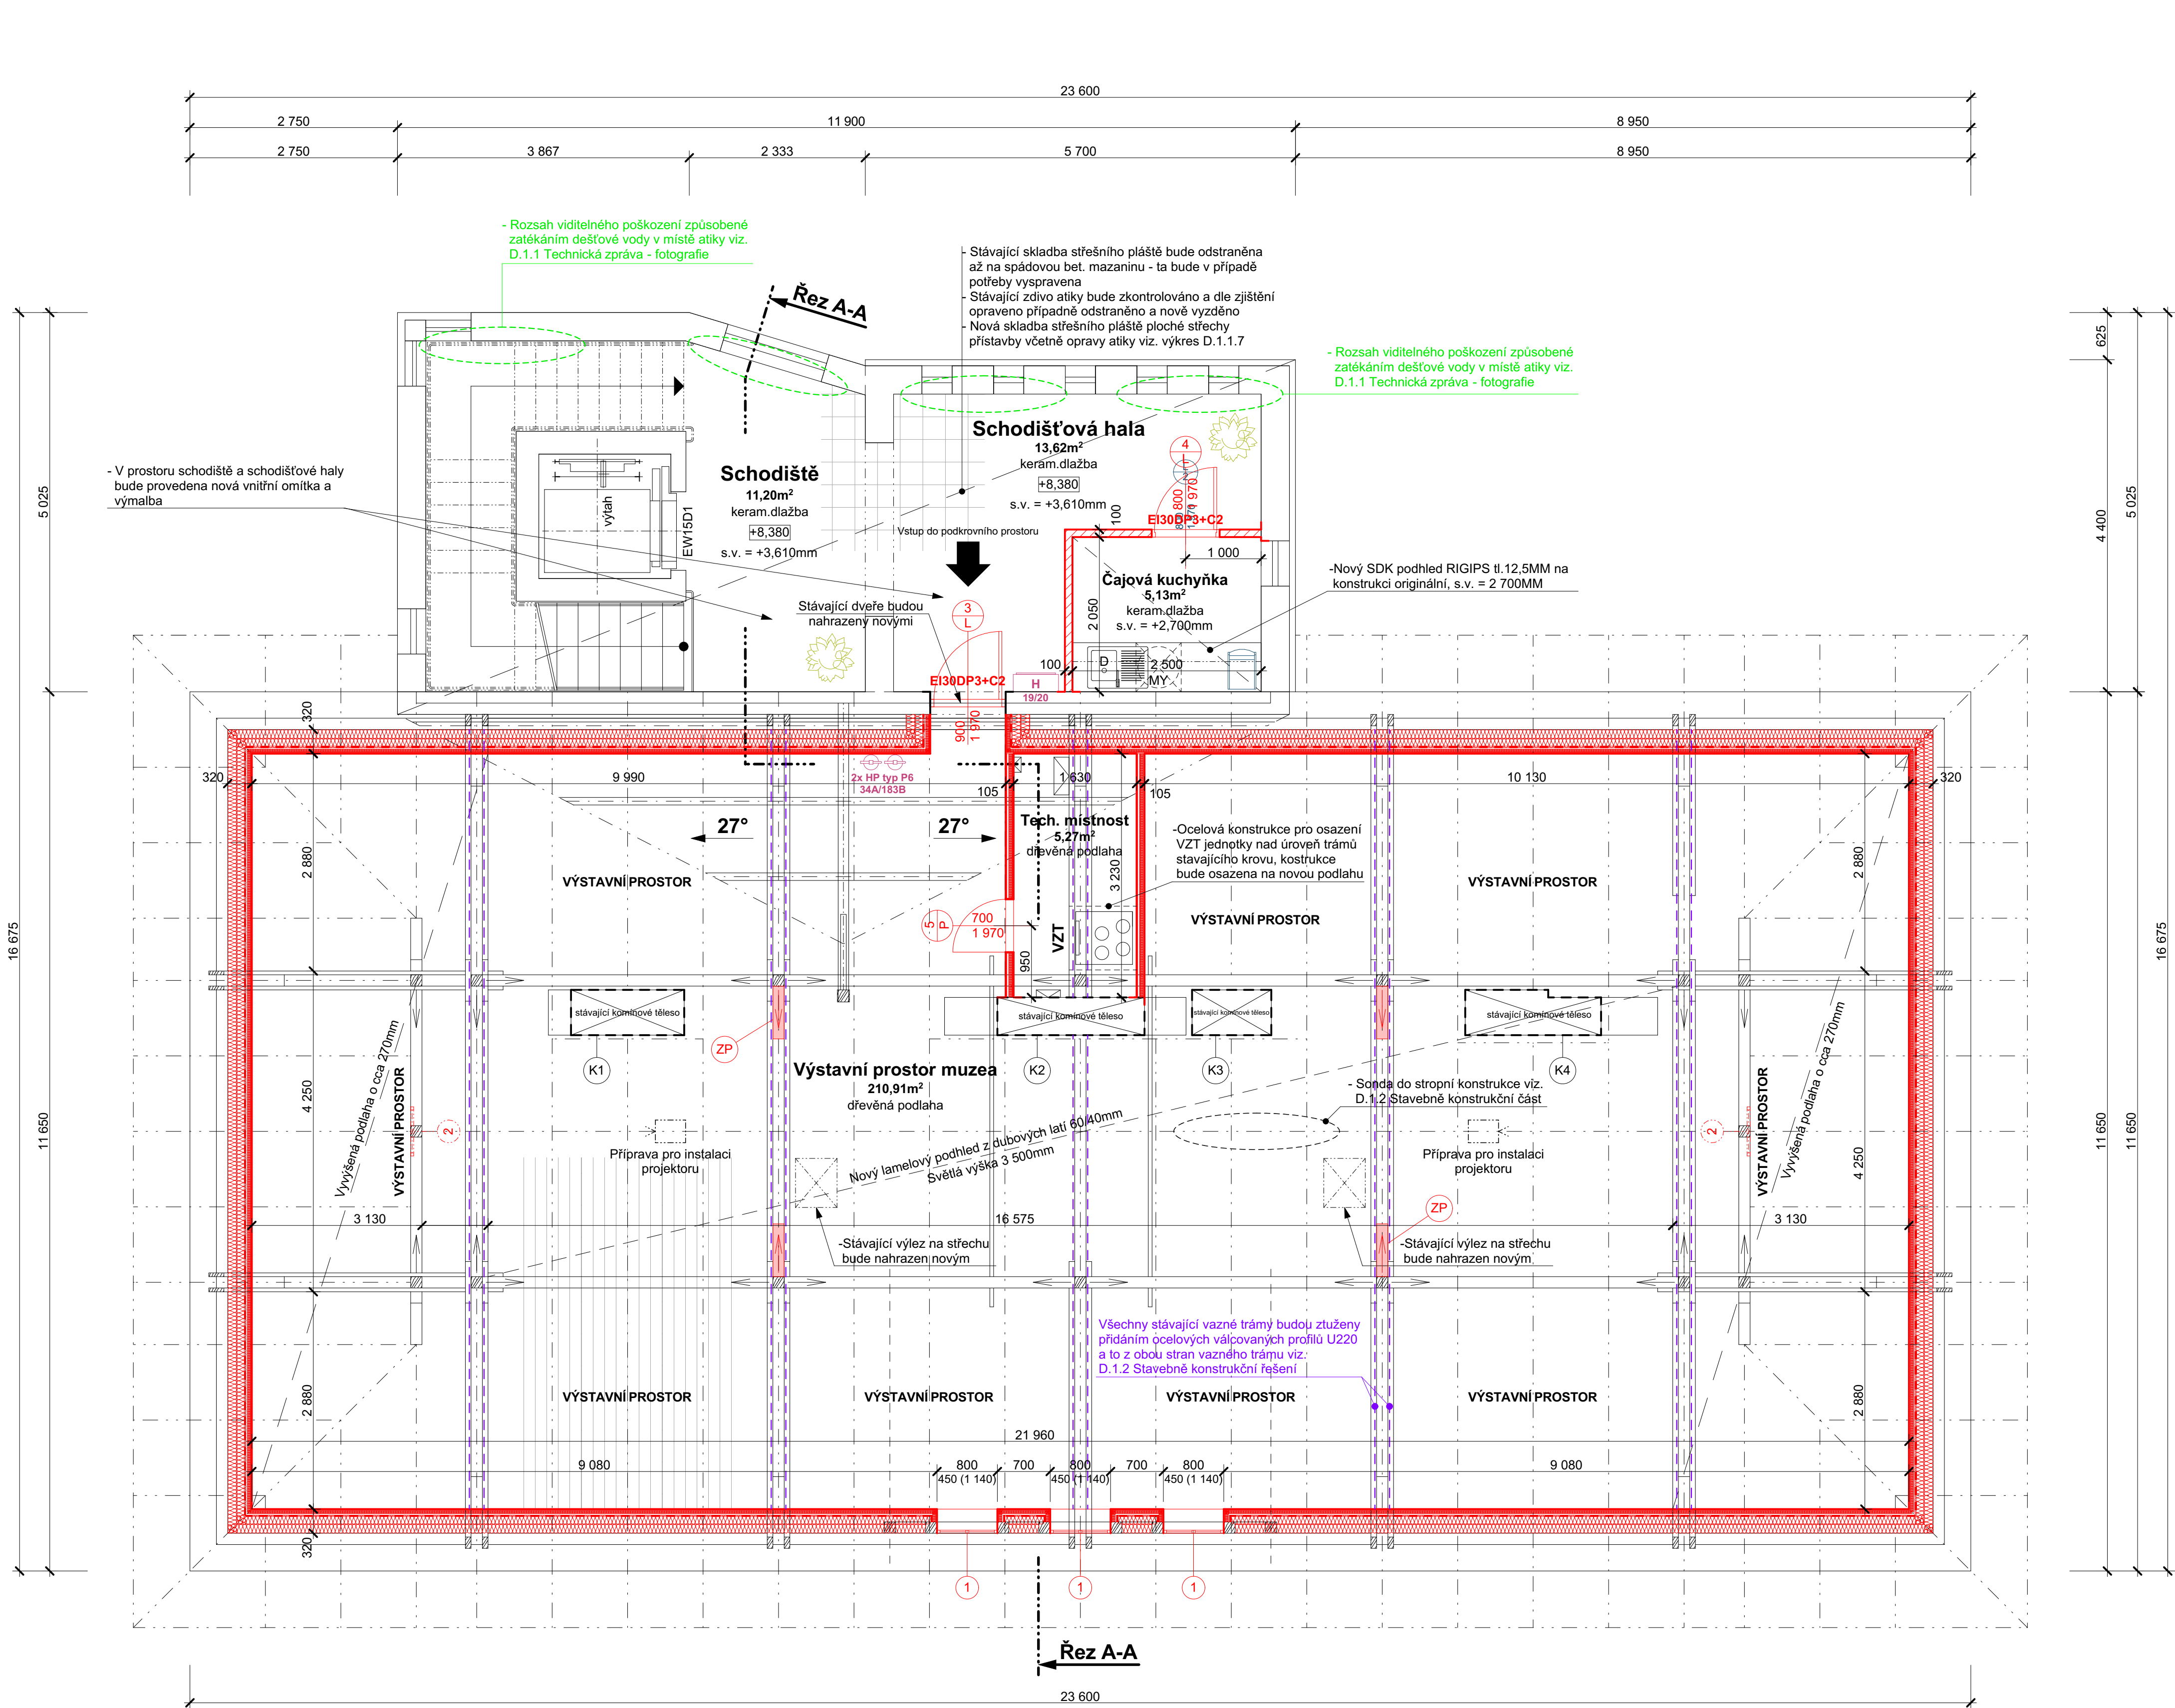
- D - DŘEZ
- MY - MYČKA
- K1-K4 - KOMÍNOVÁ TĚLESA V PODKROVÍ JSOU UBOURÁNA A UKONČENA POD STÁVAJÍCÍM KROVEM OBJEKTU. DOJDE K ODSTRANĚNÍ STÁVAJÍCÍ OMÍTKY. CIHELNÉ ZDIVO BUDE V PŘÍPADĚ POTŘEBY VYSPRAVENO. BUDE PROVEDENO OČIŠTĚNÍ CIHEL A SPÁR, PŘÍPADNĚ DOJDE K DOPLNĚNÍ CIHELNÉHO LÍCE. STÁVAJÍCÍ SPÁRY ZDIVA BUDOU V PŘÍPADĚ POTŘEBY PROŠKRABÁNY A VYPLNĚNY NOVOU SPÁROVACÍ HMOTOU. POVRCH CIHELNÉHO ZDIVA BUDE OPATŘEN OCHRANNÝM NÁTĚREM.
- ZP - NOVÉ ZTUŽUJÍCÍ PÁSKY KROVU 140/220MM - VIZ. D.1.2 SKŘ

- STÁVAJÍCÍ TEPELNÁ IZOLACE STROPU BUDE ODSTRANĚNA
- STÁVAJÍCÍ PŮDOVKY VČETNĚ ŠKVÁROVÉHO ZÁSYPU A PRKENNÉHO ZÁKLOPU BUDOU ODSTRANĚNY
- DOPORUČUJI PROVĚST OPATŘENÍ DLE MYKOLOGICKÉHO PRŮZKUMU, KTERÝ JE SOUČÁSTÍ PROJEKTOVÉ DOKUMENTACE

- ZATEPLENÍ PODKROVÍ BUDE PROVEDENO VIZ. VÝKRES D.1.1.6 - SKLADBA ZATEPLENÍ PODKROVÍ
- NOVÁ PODLAHA V PODKROVÍ BUDE TVOŘENA Z DŘEVĚNÝCH FOŠEN TL. 50MM + OCHRANNÉ NÁTĚRY

- STÁVAJÍCÍ SKLADBA PLOCHÉ STŘECHY PŘÍSTAVBY BUDE ODSTRANĚNA A PROVEDENA NOVĚ VIZ. VÝKRES D.1.1.7 - SKLADBA STŘEŠNÍHO PLÁŠTĚ PLOCHÉ STŘECHY
- VYTÁPĚNÍ PODKROVÍ BUDE NAPOJENO NA STÁVAJÍCÍ OTOPNÝ SYSTÉM
