Technický pohled –

jizní pohled

HORYCH Ing. BOLESLAV HORYCH, STŘE- LHOVSKÝ Pod lávnou 254, Kladno IČO: 49394520
Vypracoval:	ing. bo. Horych	Vedl. specialista:	
Investor:	Obec Stříbrná Stříbrná 670, IČ: 00259616	Datum:	leden 2022
Akce:	Stavební úpravy Penzionu Marly stříbrná 75 parcela č. 699, k.ú. Stříbrná	Celk:	DSP
Osoba:	Stávající stav Podle jižní	Zakazka:	282.01/2022
		Výkres číslo:	F.1.1.9.
		Měr. - 1 : 50

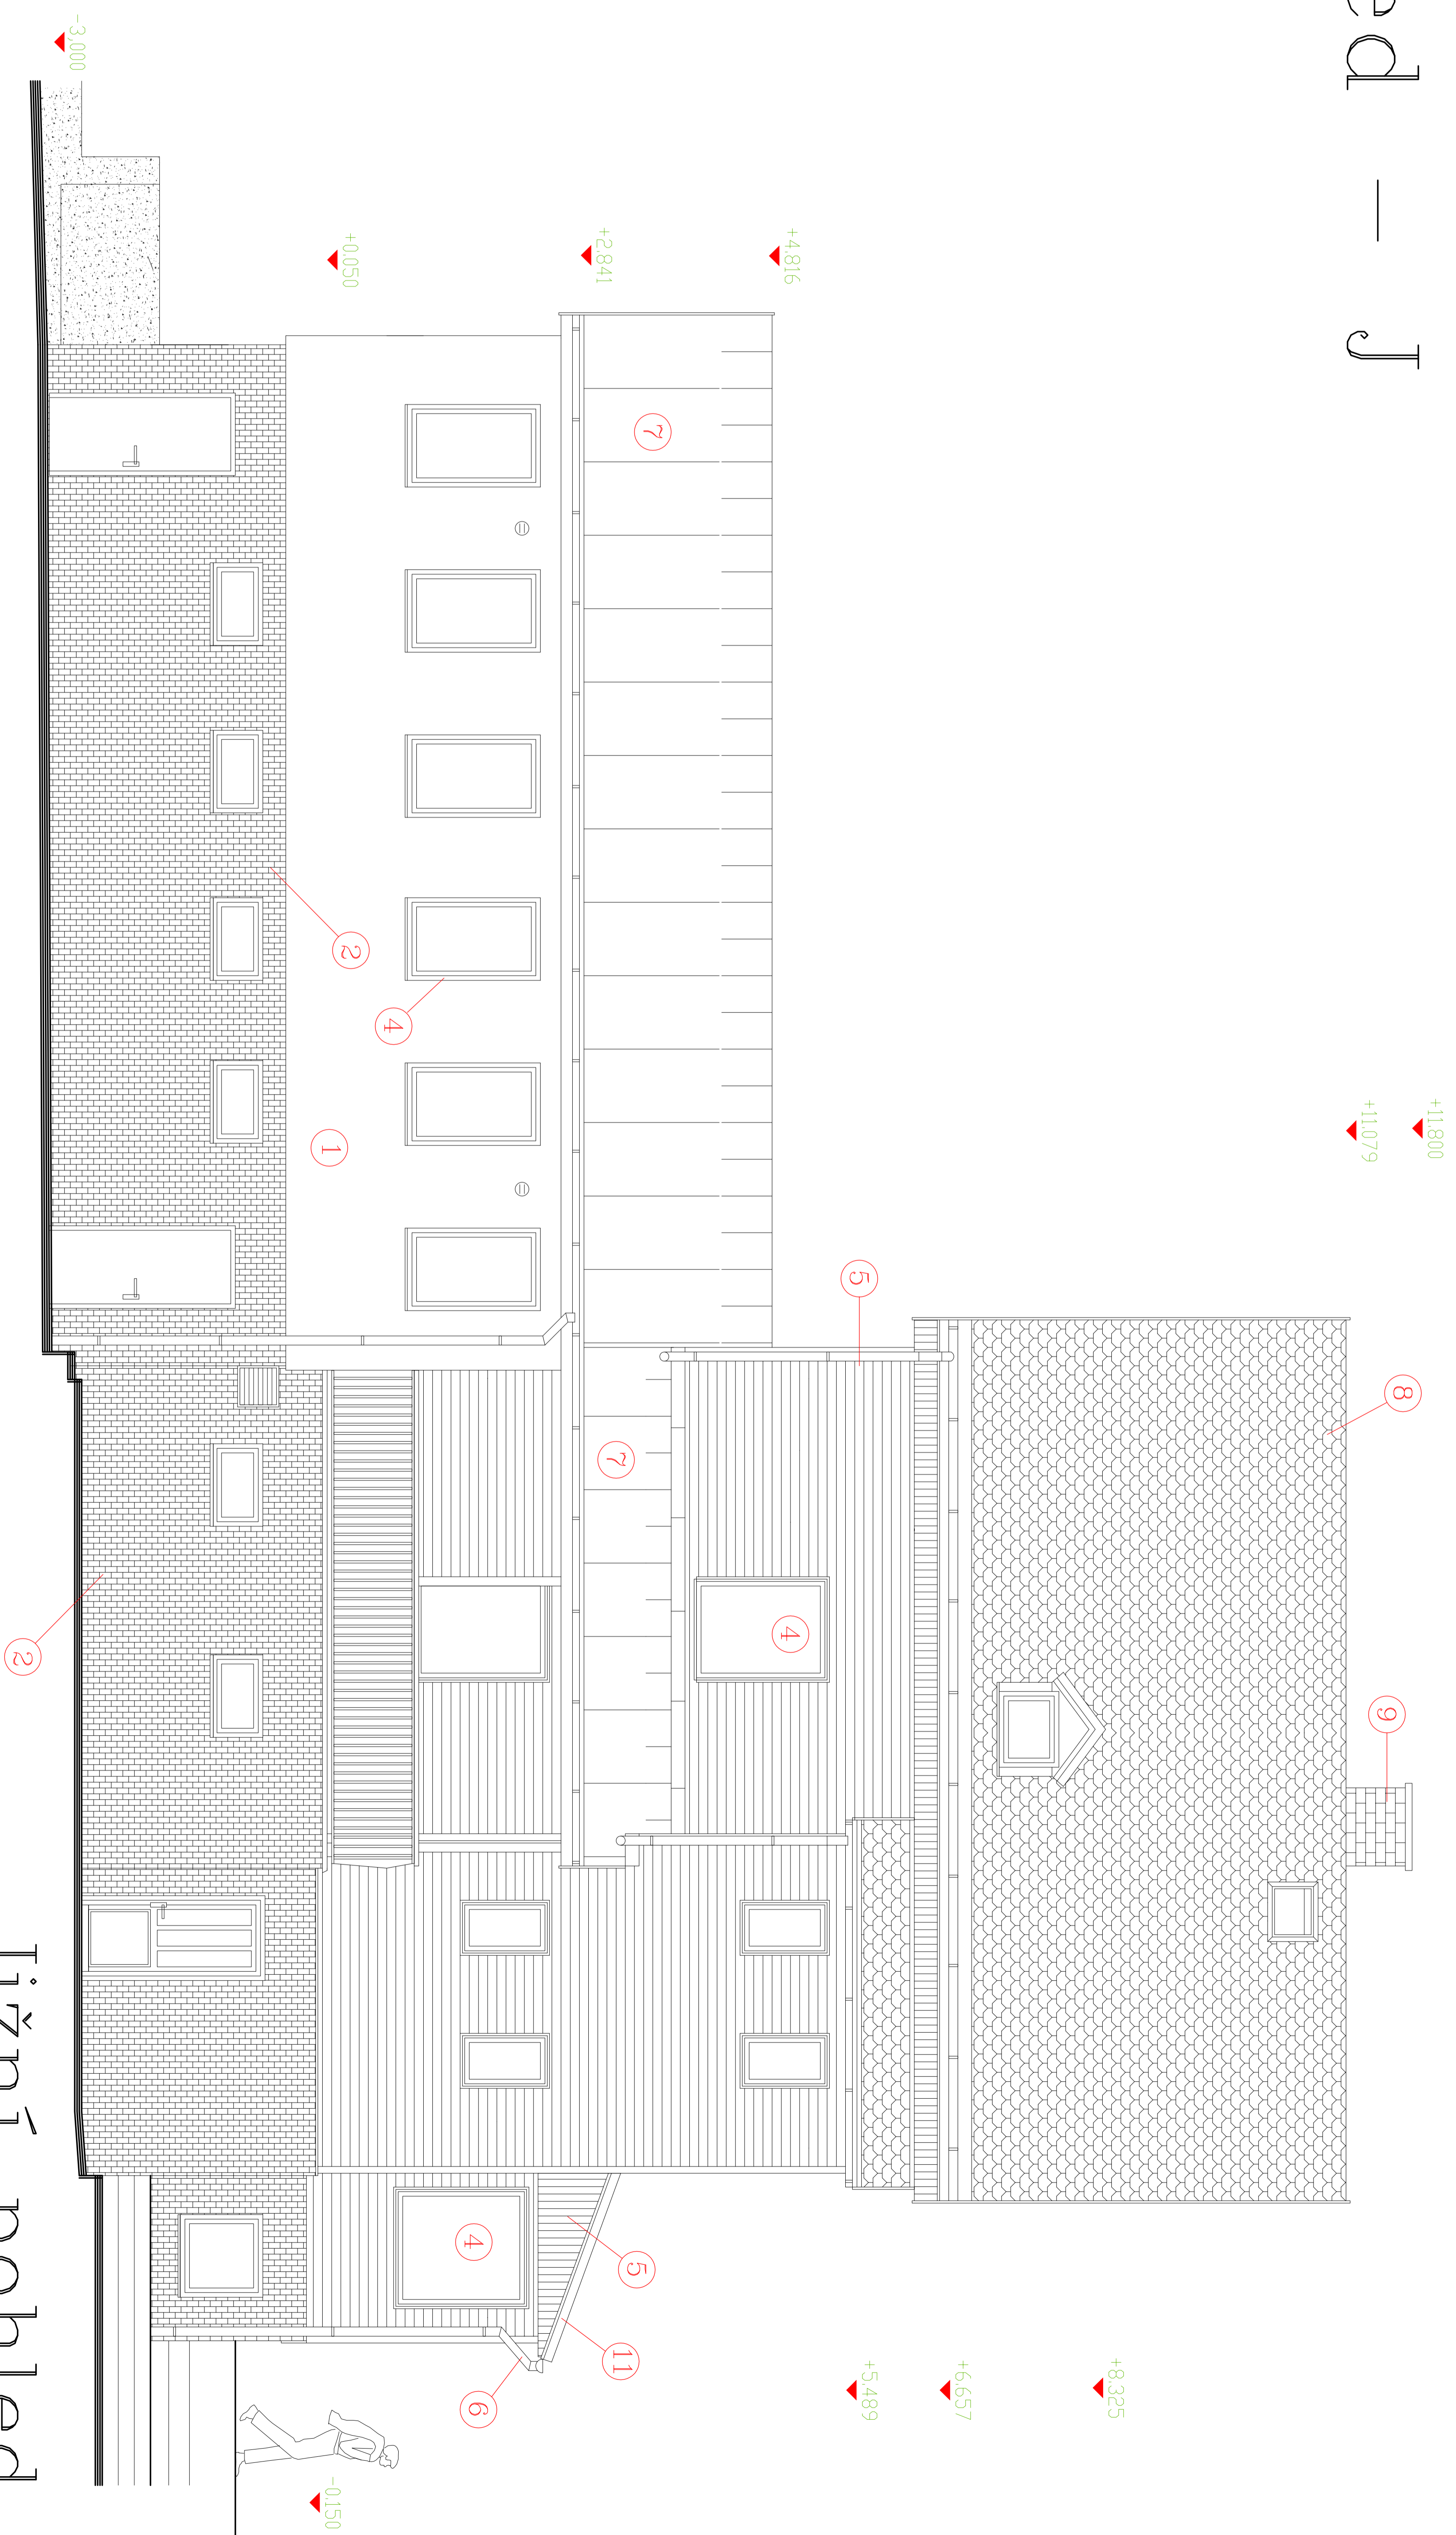
- 1/ zařazená omítka na KZS z EPS v lososovém tónu, ostění a nadproží stavebních otvorů v bílém tónu
- 2/ sokl a stěny 1.PP. jsou obloženy pásky z opuky ve světlém tónu

- 3/ sokl ze stěrky MARMLIT v tónu cihlová červeně
- 4/ okna jsou plastová s bílým rámem i křídly, některá okna jsou okřevněná s rámy i křídly v hnědém tónu ostění oken i dveří u 1.PP. je bílé, okna ve starší části budovy mají obklad ostění z palubeek

- 5/ původní dřevěné prvky na fasádě jsou natřeny v tmavě hnědém tónu (místy až Palisandr)
- 6/ podokapní pákruhové žlaby a nástřešní žlaby se svody DN100 jsou z TiZn plechu

- 7/ krytina je falcovaného FeZn plechu s ochranným nátěrem v cihlovém tónu
- 8/ krytina ze živiceřného šindele v tónu cihlovém až hnědém s klempířskými prvky z TiZn plechu

- 9/ konifové těleso je vápenopískových chel, spárované chly
- 10/ plastové vstupní dveře v tónu zlatý dub, částečně prosklené
- 11/ ocelové prvky na fasádě jsou se značně opatřebovaným ochranným nátěrem
