</div></div> <div>PROJEKTOVÁ A INŽENÝRSKÁ ČINNOST</div> <div>Mrtník 135, 331 52 Mrtník / IČ: 01256386 / mob: 724 757 343</div>				 	
Profese : D.1.1.1 Architektonicko - stavební řešení		Akce :			
Výkres : 3) Půdorys 1.NP - bourání		Klub Horní Bříza, U Klubu 365 – Snížení energetické náročnosti budovy			
Místo stavby : č. pop 365, parcela č. st. 513/1, k.ú. Horní Bříza			Formát : A3	Měřítko : 1:150

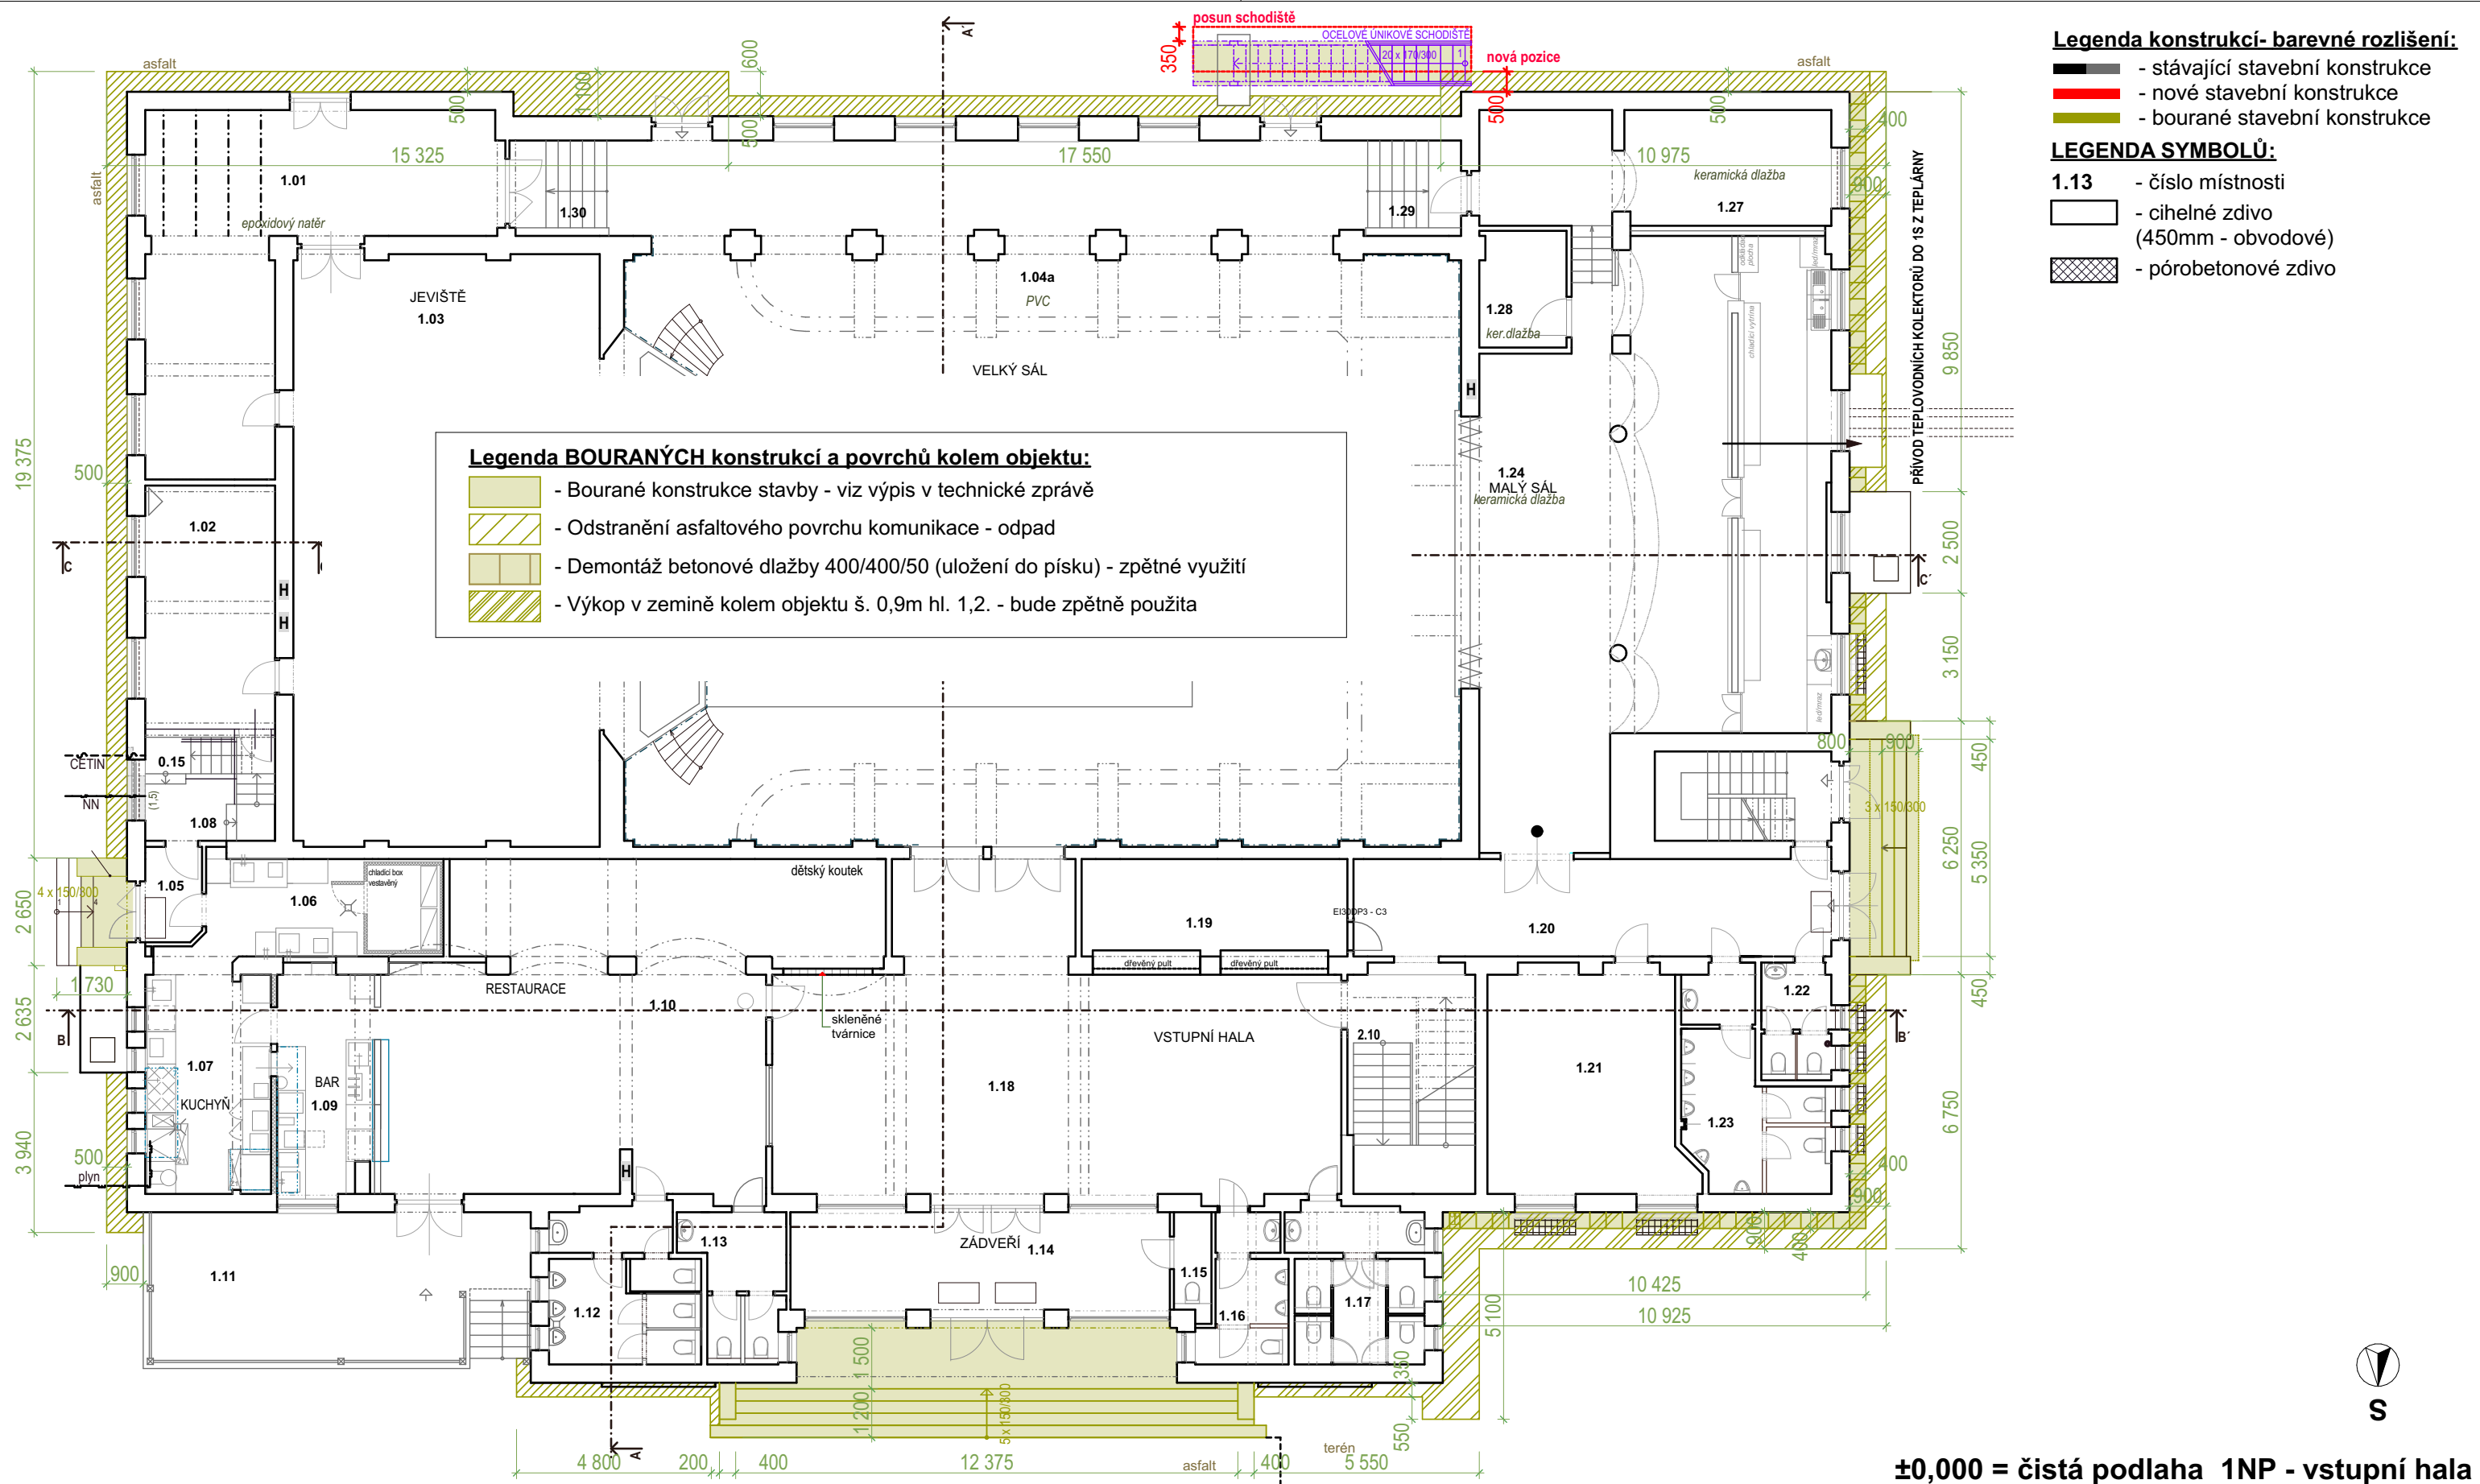
Stávající ocelové únikové schodiště na jižní fasádě bude uříznuo u podpor a přesunuto k opravě. Oprava bude spočívat v pískování a nové lakování, výměna schodišťových stupňů za nové žárové pozinkované. Schodiště bude odsunuto od fasády o 350mm. Vytvoří se tedy nová základová patka pod nástupním stupněm. Betonový základ 0,5x1,2x0,6m (š x d x hl) beton C20/25. Ukotvení oc. sch. bude na závitové tyče M16 v základu. Na stávající ocelové sloupy bude na vrchu navařena roznašecí konzole I200 pro uložení posunutého schodiště. Bude vytvořen nový poslední stupeň na úroveň terasy z lisovaného slízkového plechu (rozměry cca 0,9m / 1,2m). Součástí dodávky opravy schodiště bude dílenská dokumentace realizace od prováděcí firmy.

Popis stávajícího ocelového schodiště:
Stupně jsou z roštů. 20 x 150/ 300 (nutno přesně doměřit).
2 x nosné schodnice z ocelových I 200, kotvené do betonového základu (u nástupního st.) a na sloupech oc. I200 pod výstupní podestou.
Zábradlí je ze svislých příčlů z uzavřených jeklových profilů. Madlo jeklové 50x30mm.
Kovové schodiště je zakončené podestou půdorysného rozměru 1,0/1,0m. Podlaha podesty je z lisovaného roštu.
