**Doc. Ing. Jiří DOHNÁLEK, CSc.**

**Stavebně technický průzkum a projekt  
sanace stropní konstrukce mezi 2. PP a  
1. PP v objektu budovy Městského úřadu  
v Habartově**

Praha, červen 2024

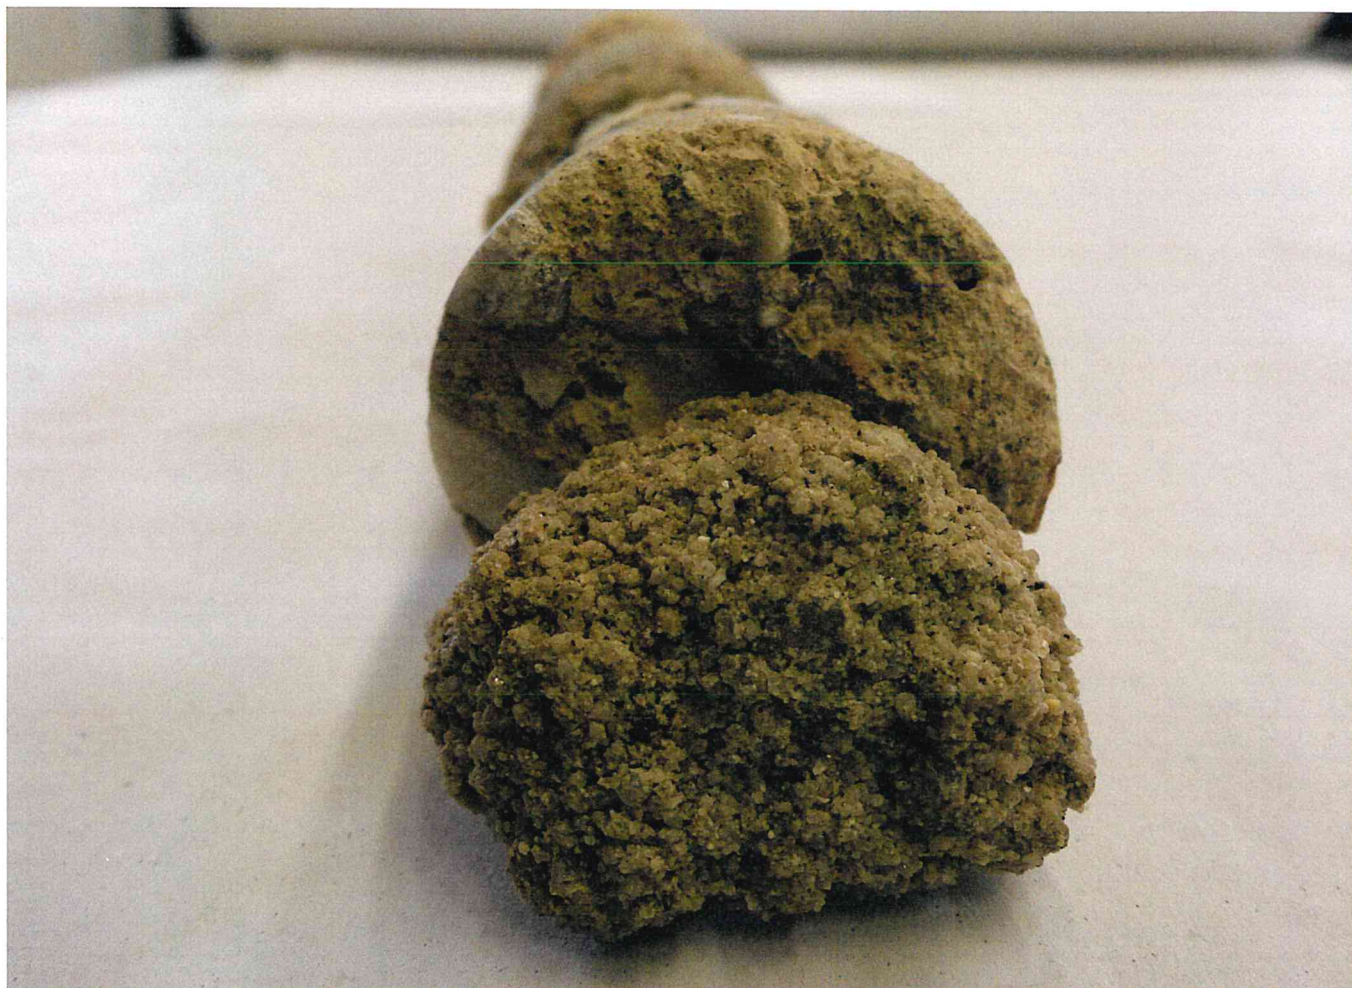
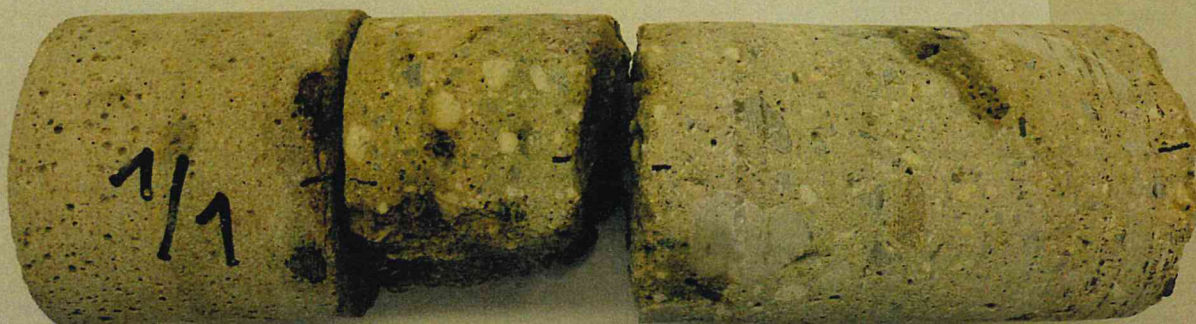
**JV 1**

$\varnothing = 73 \text{ mm}, l = 650 \text{ mm}$

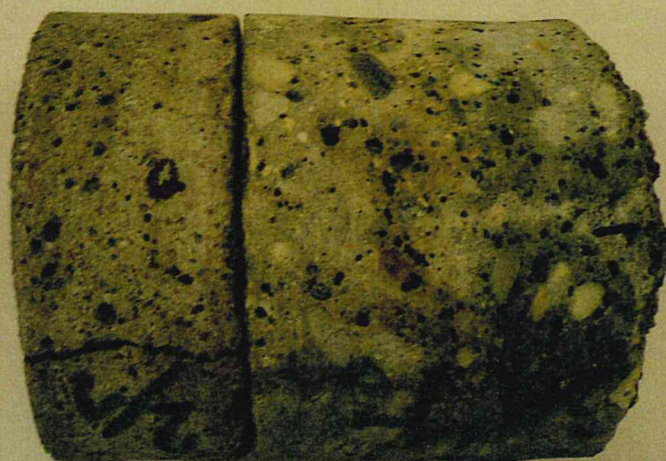
**JV 2**

$\varnothing = 72$  mm,  $l = 95$  mm

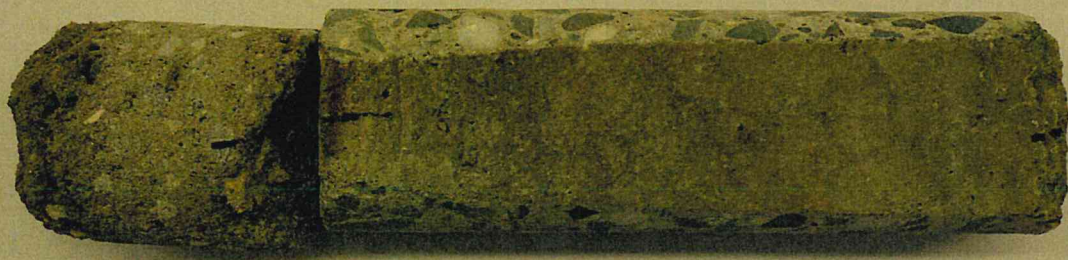
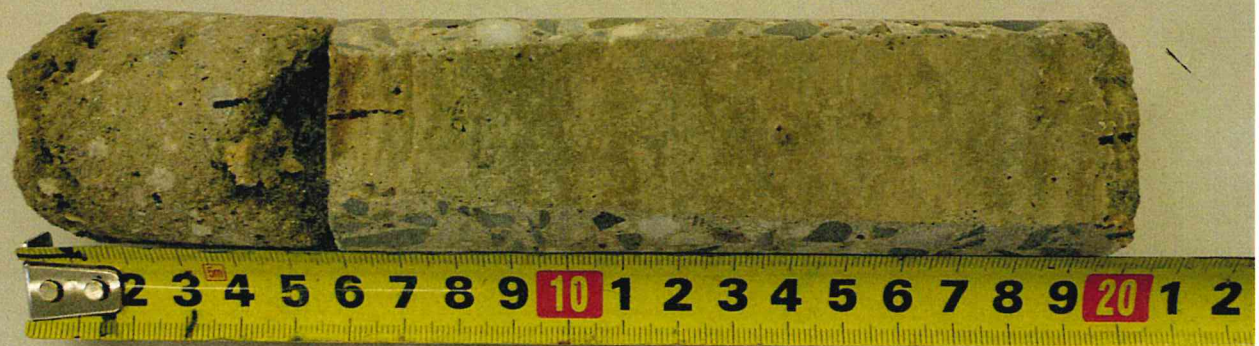
JV 3

$\varnothing = 43$  mm,  $l = 200$  mm

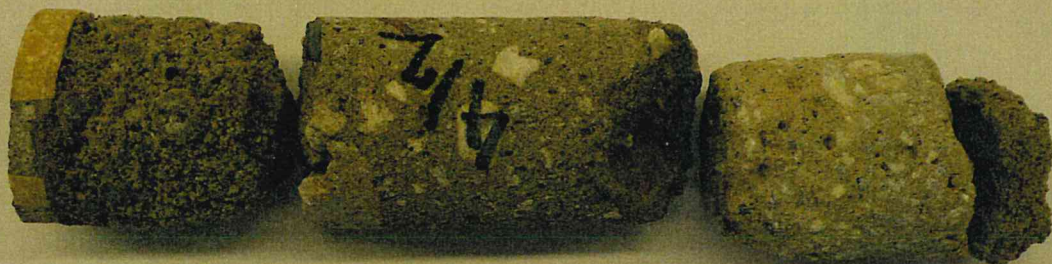
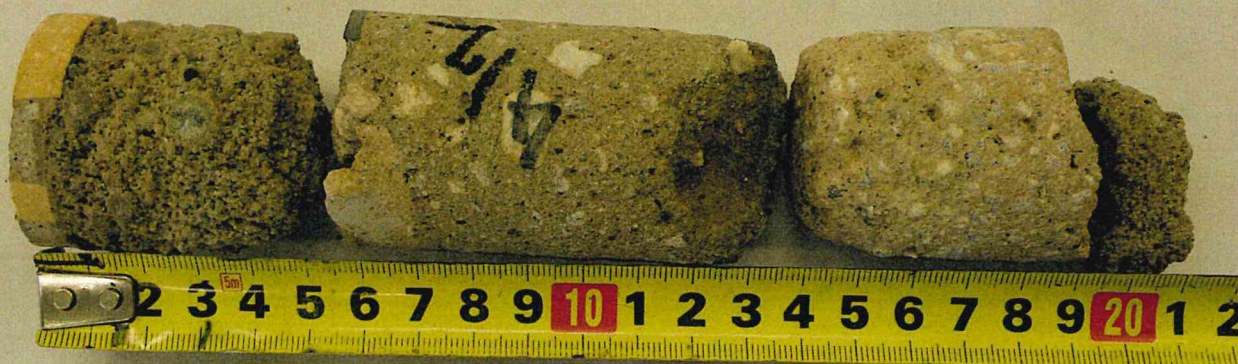
JV 4

Ø = 43 mm, l = 210 mm

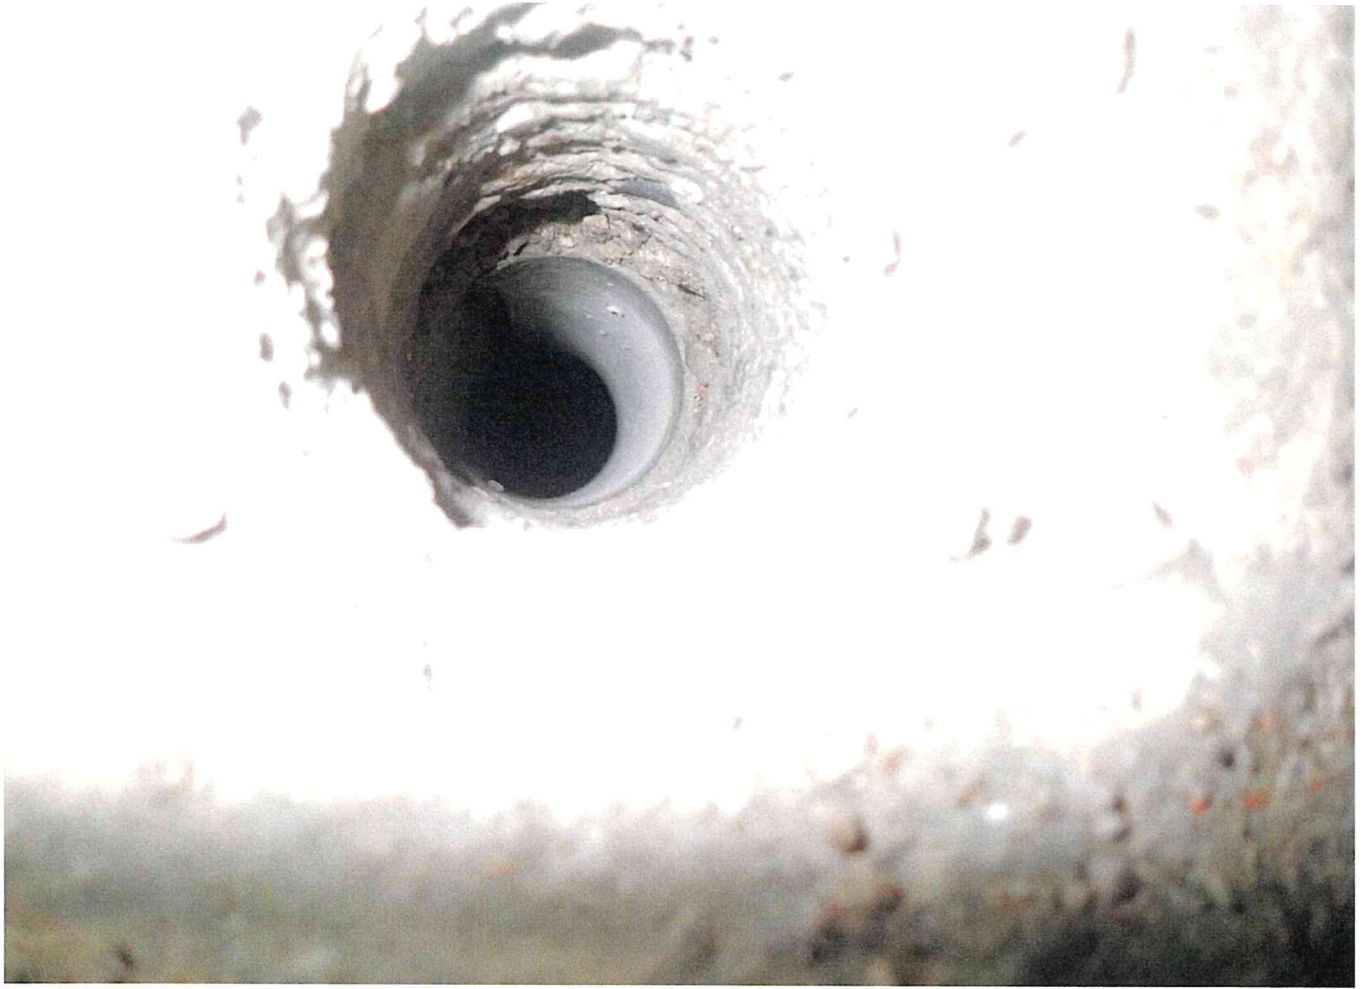
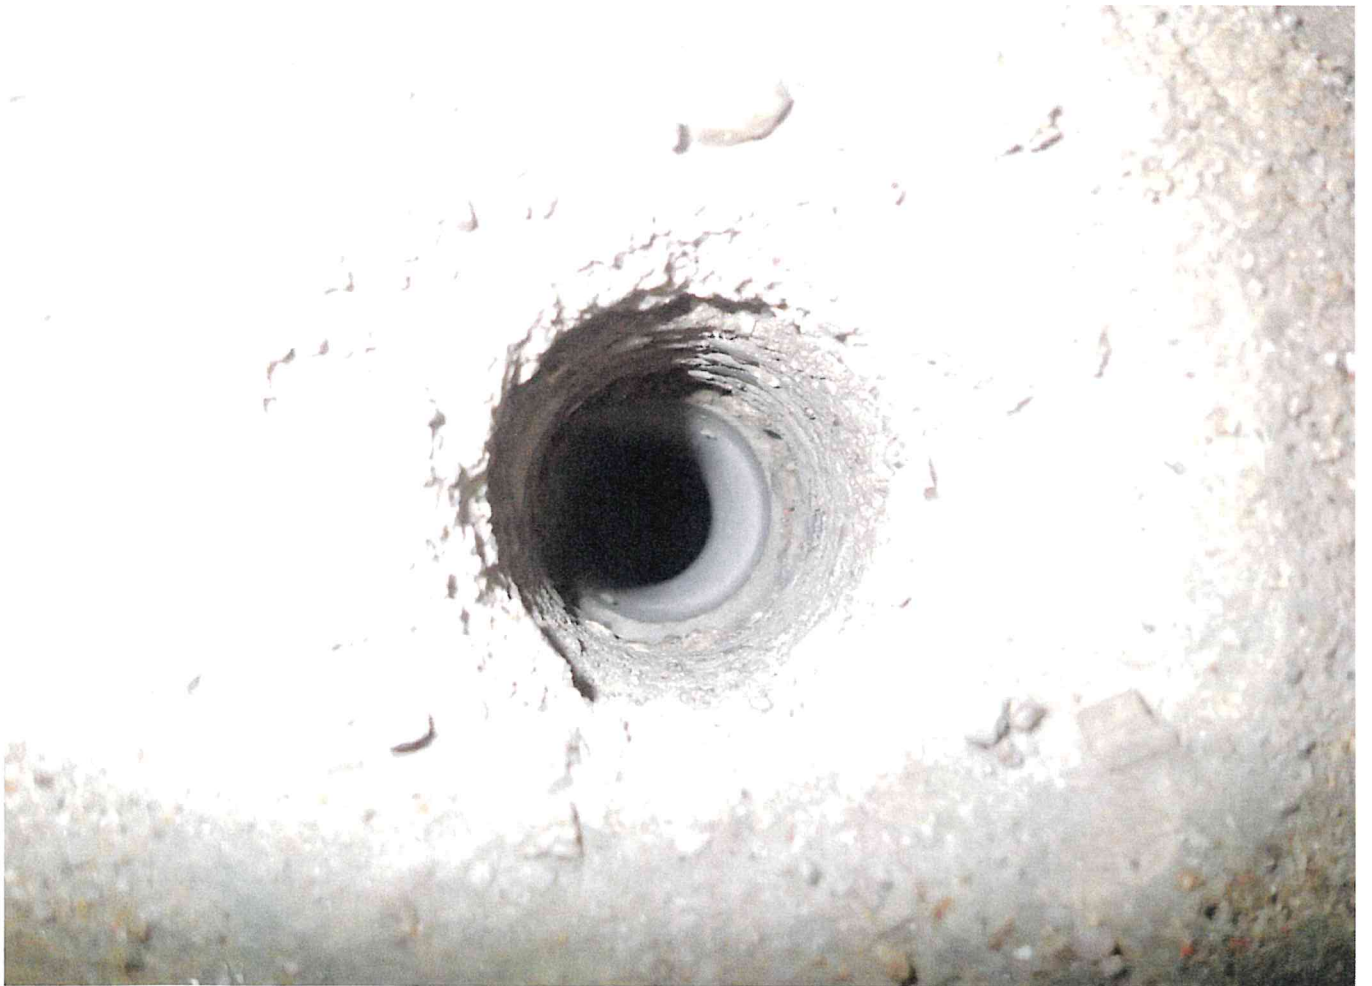
**JV 3**

# **Fotodokumentace otvorů po jádrových vývrtech**

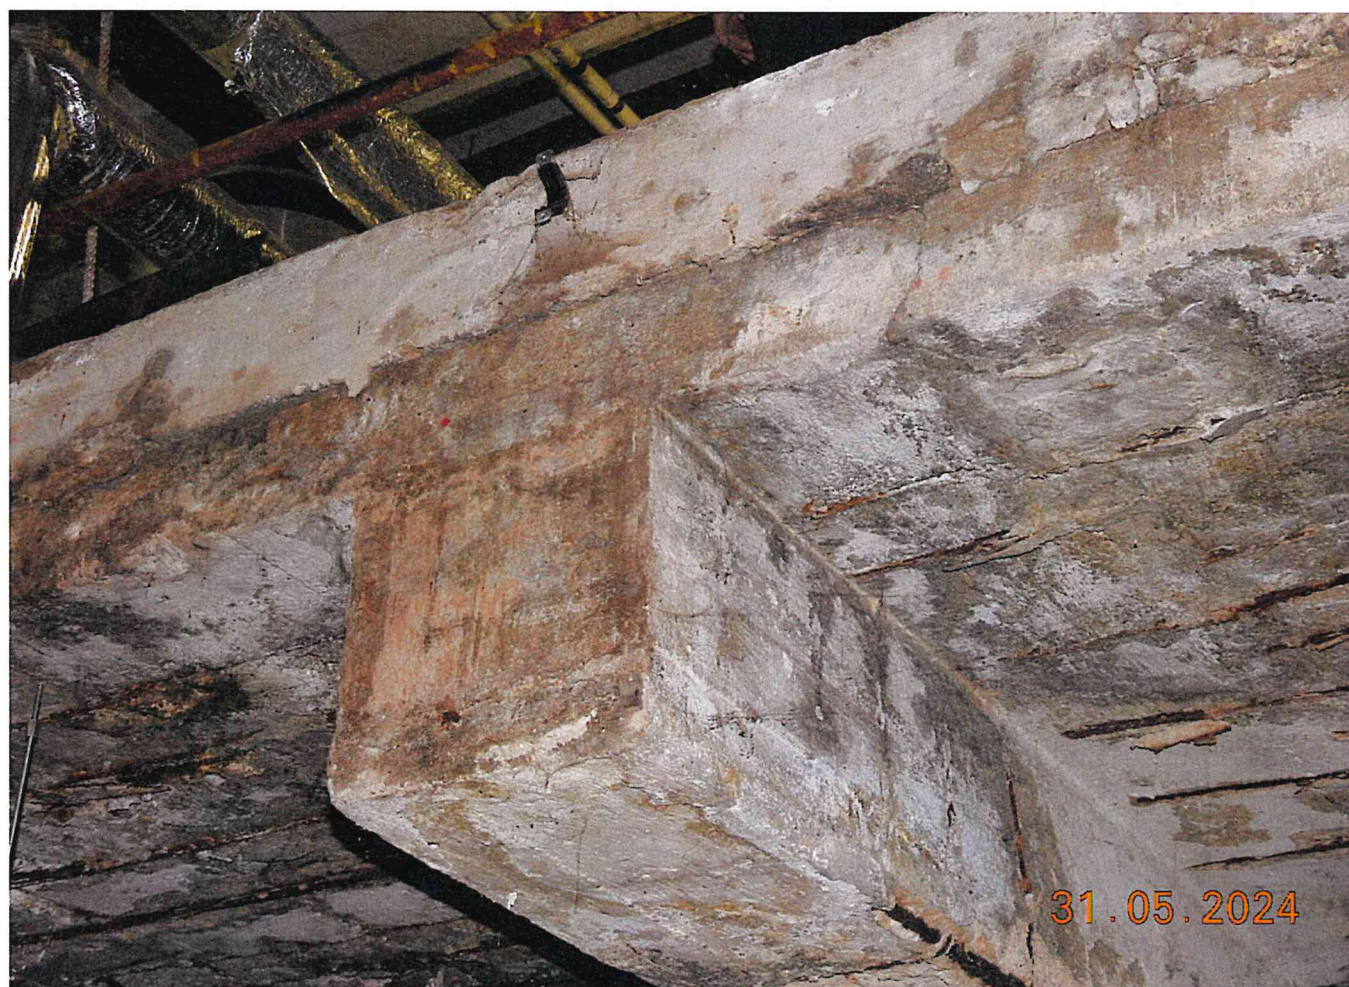
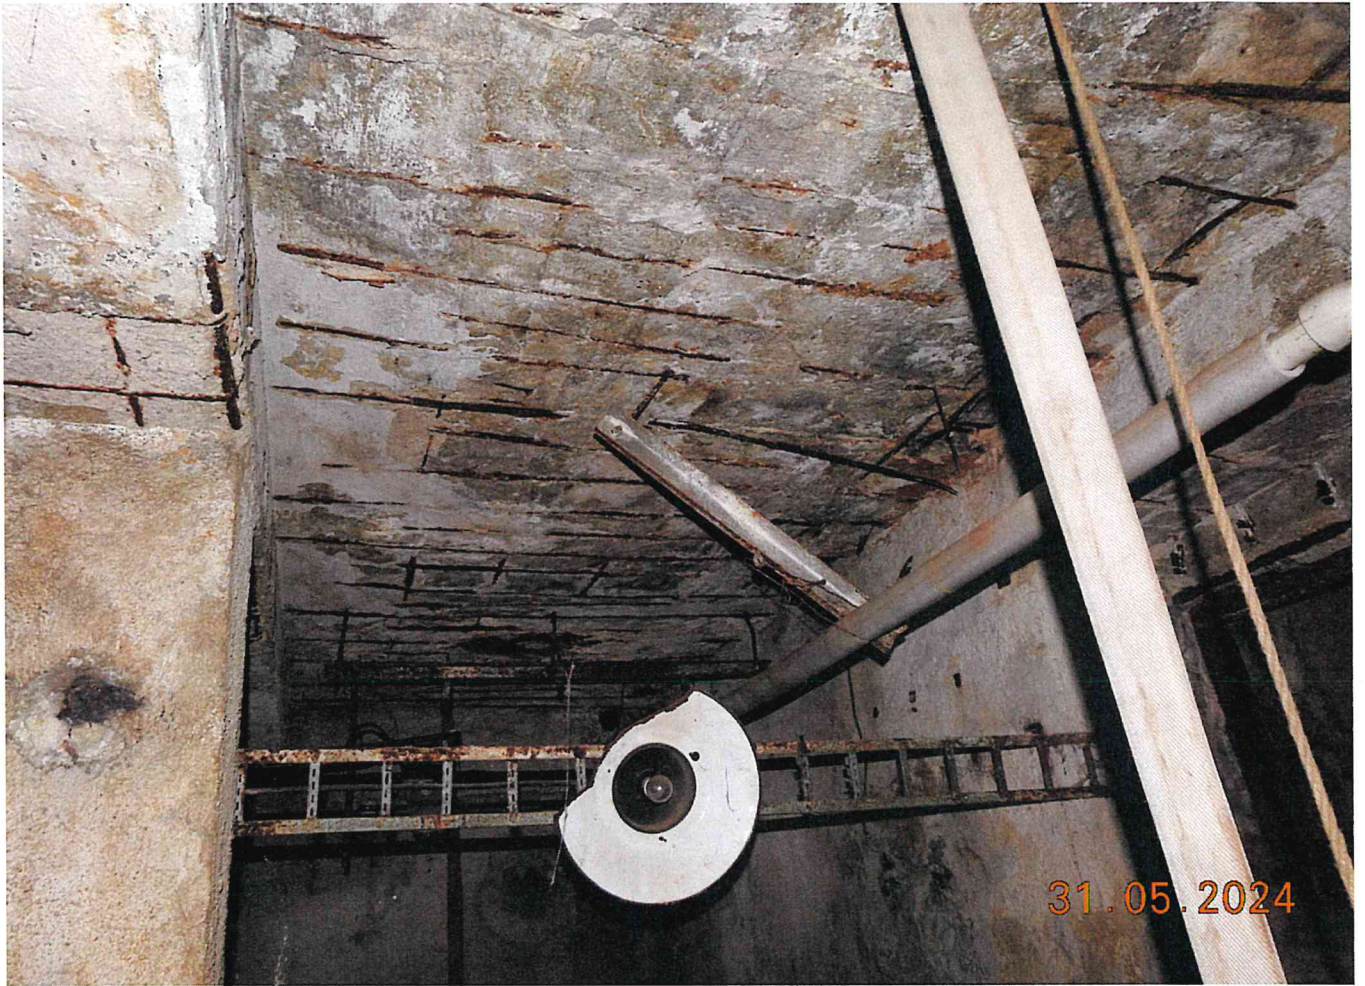
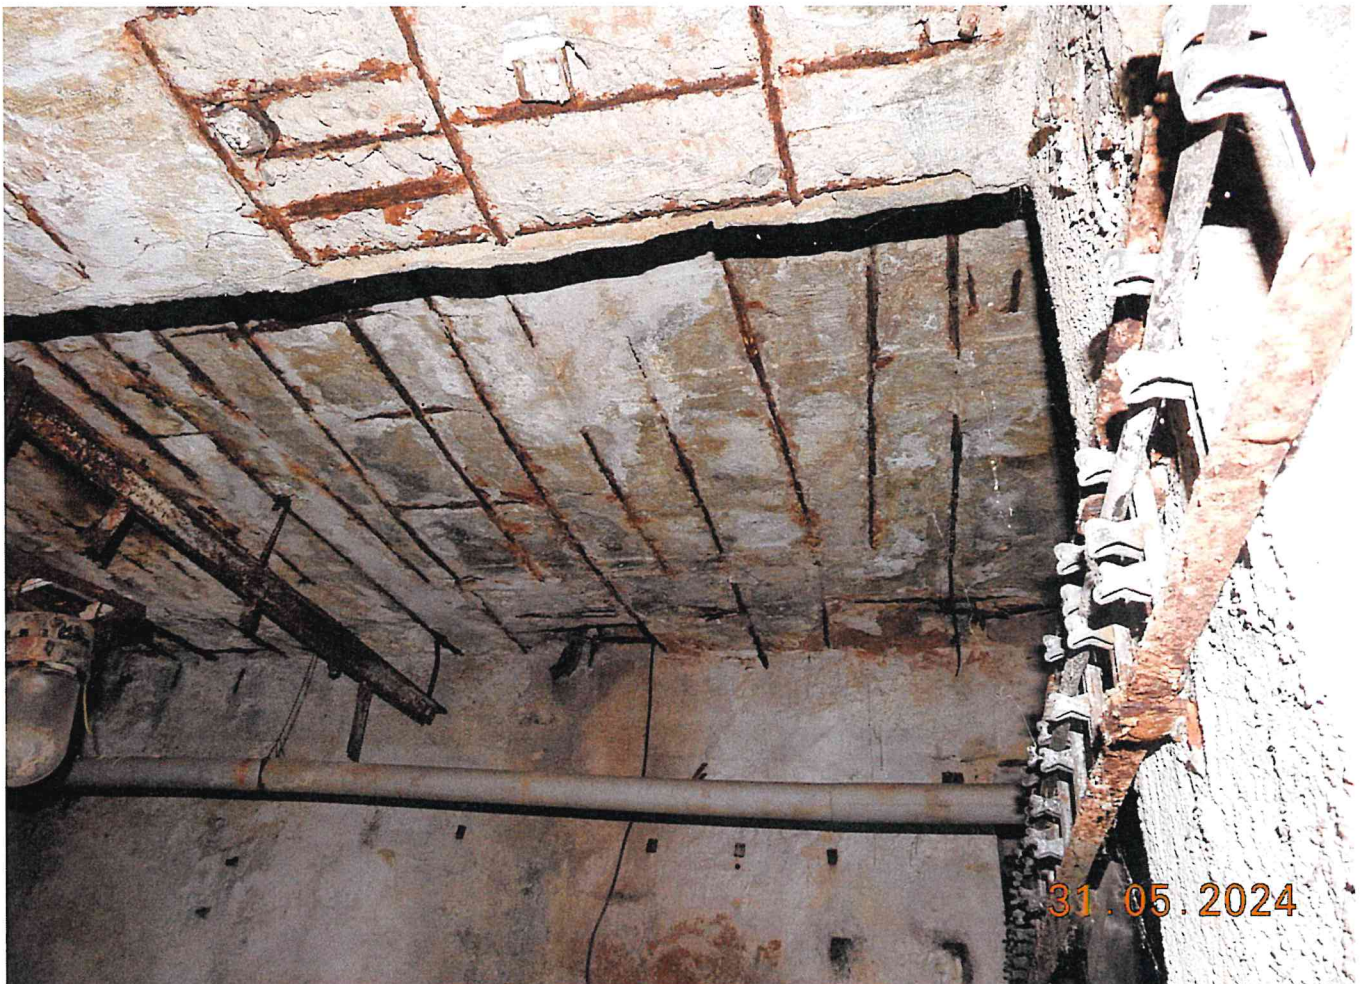
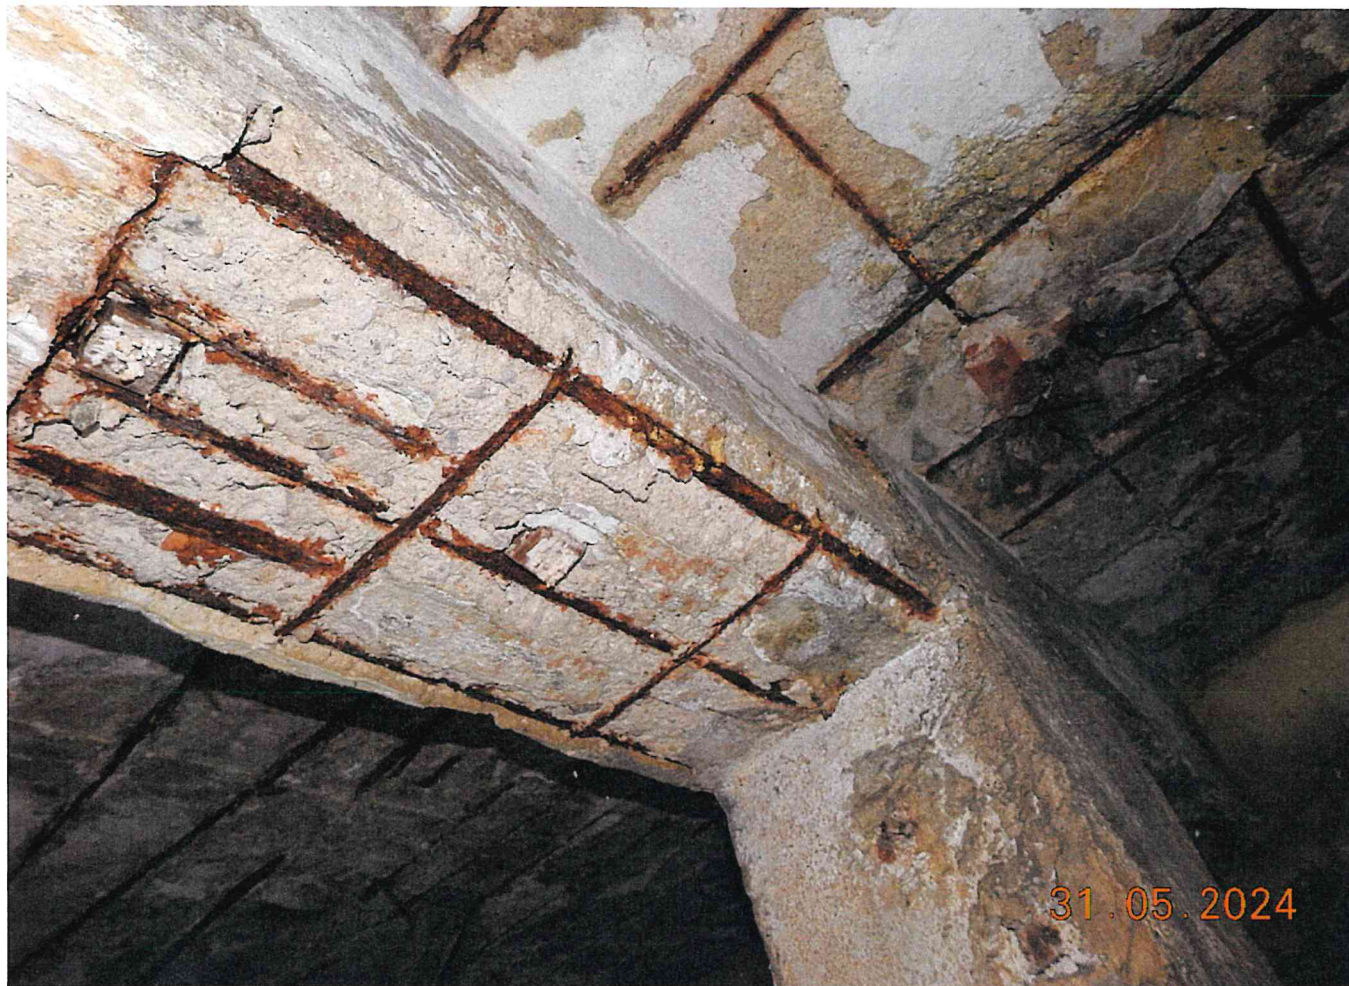
**Spodní líc galerie- masivní koroze výztuže**

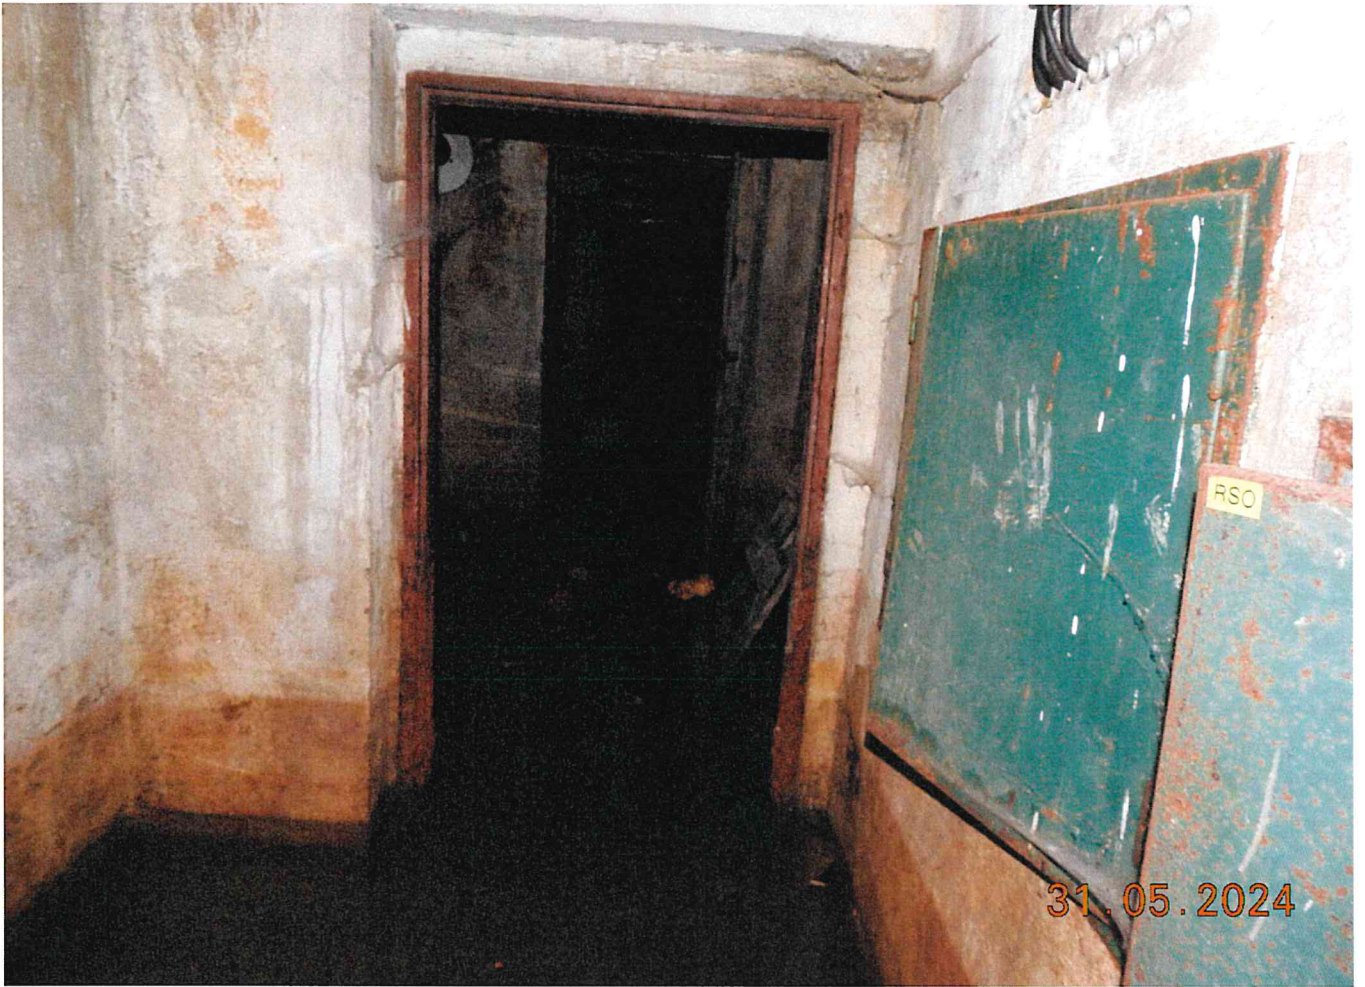
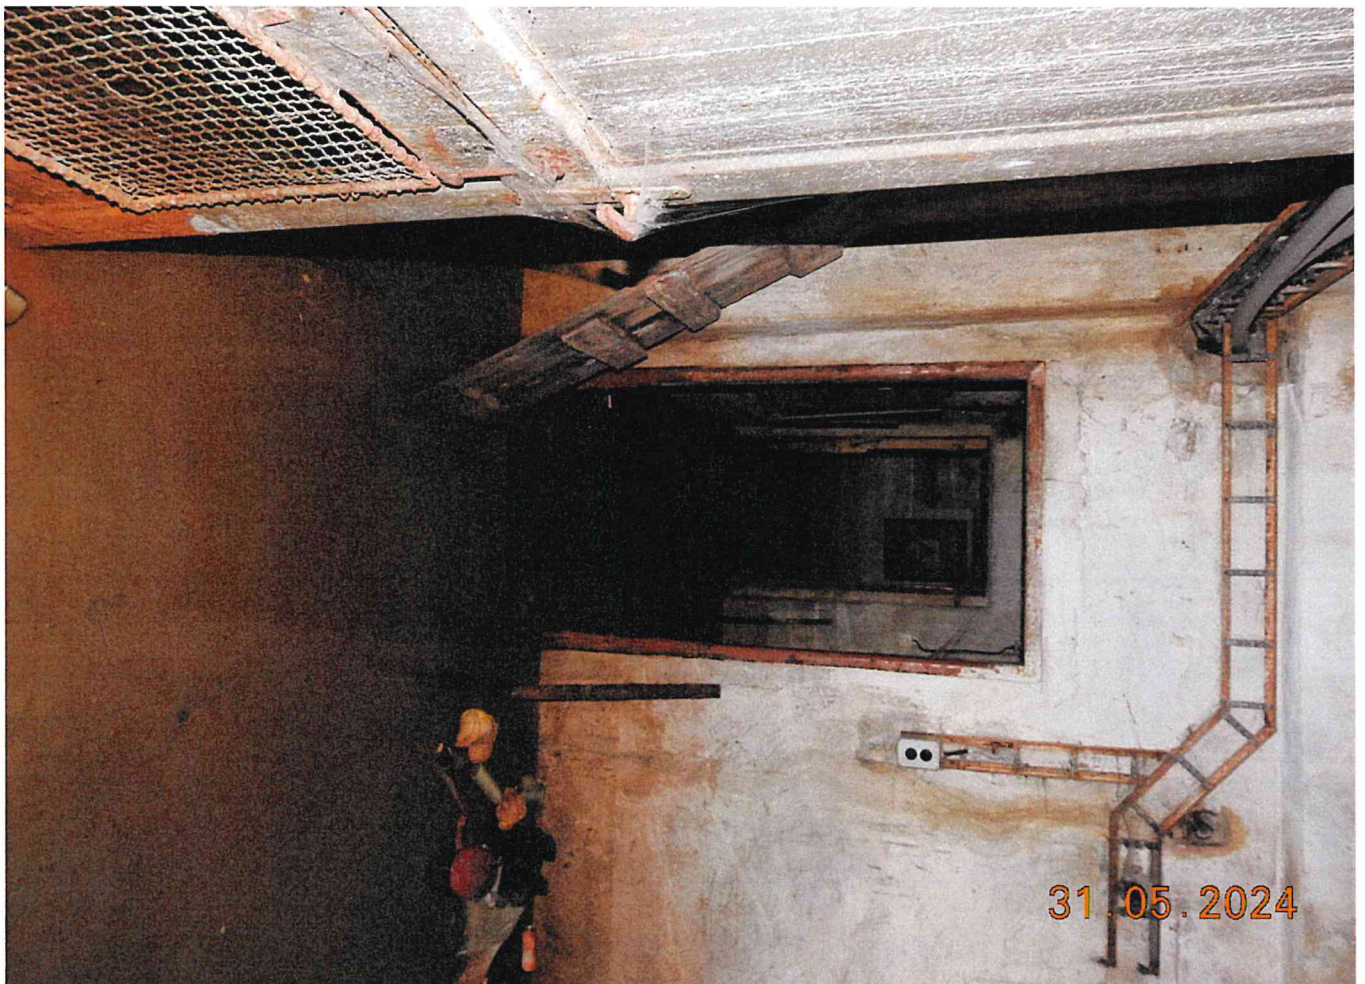
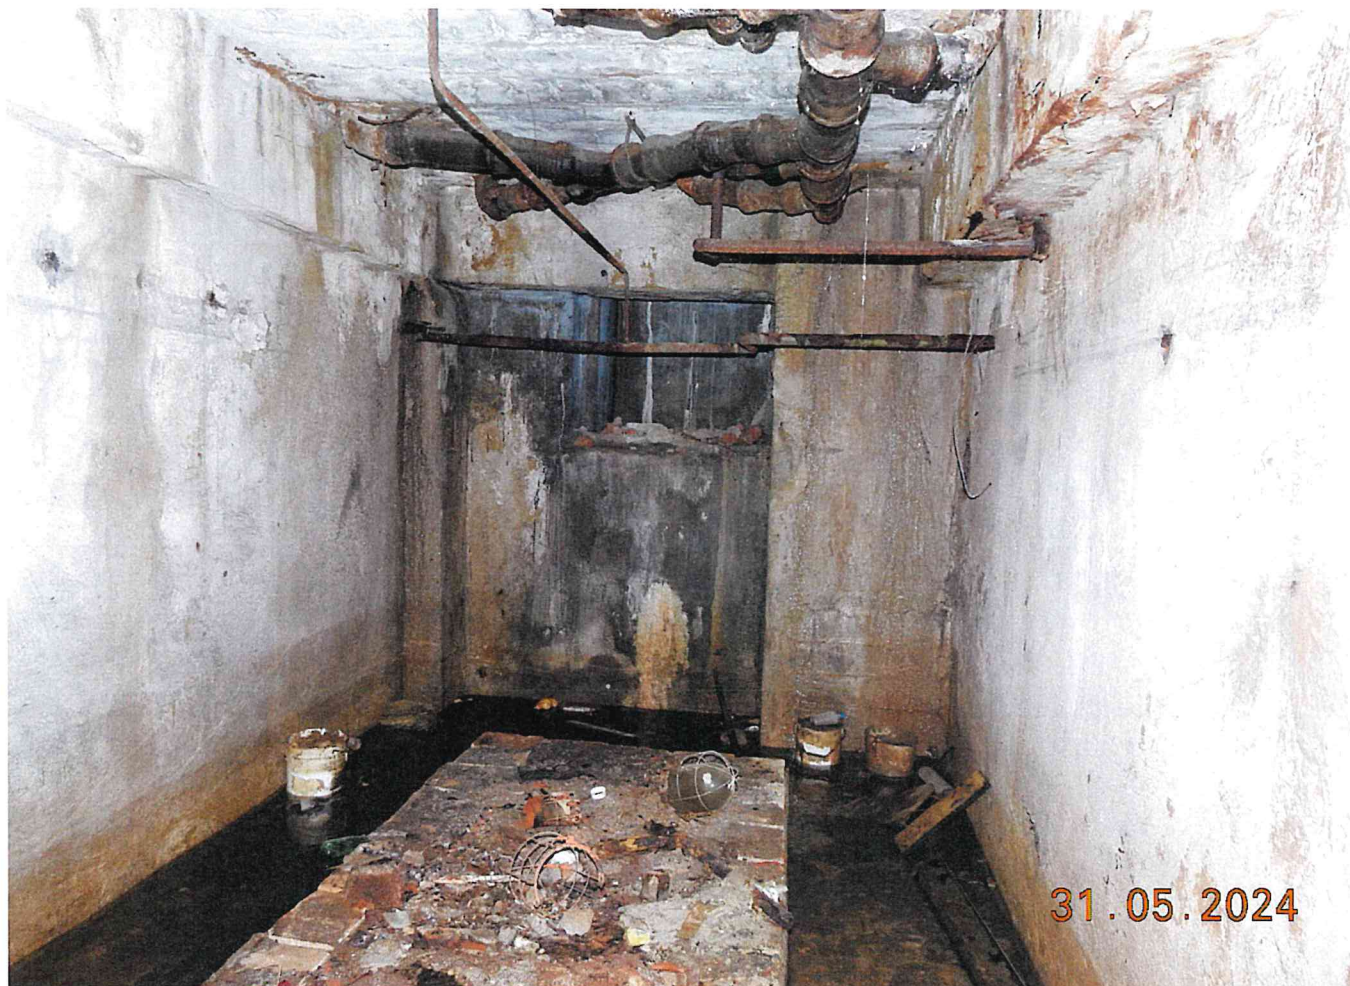
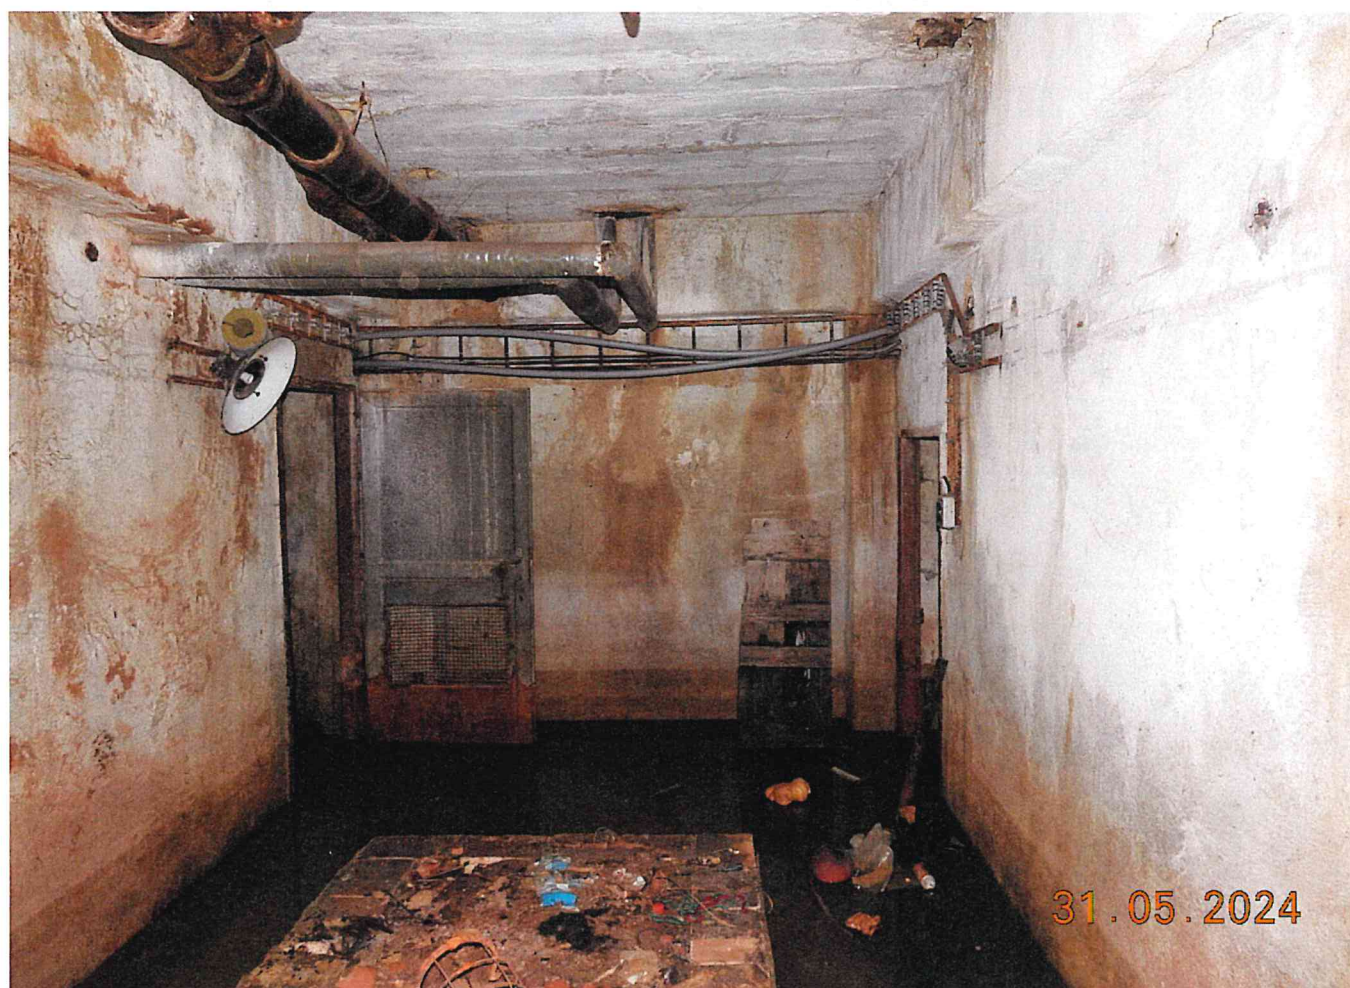
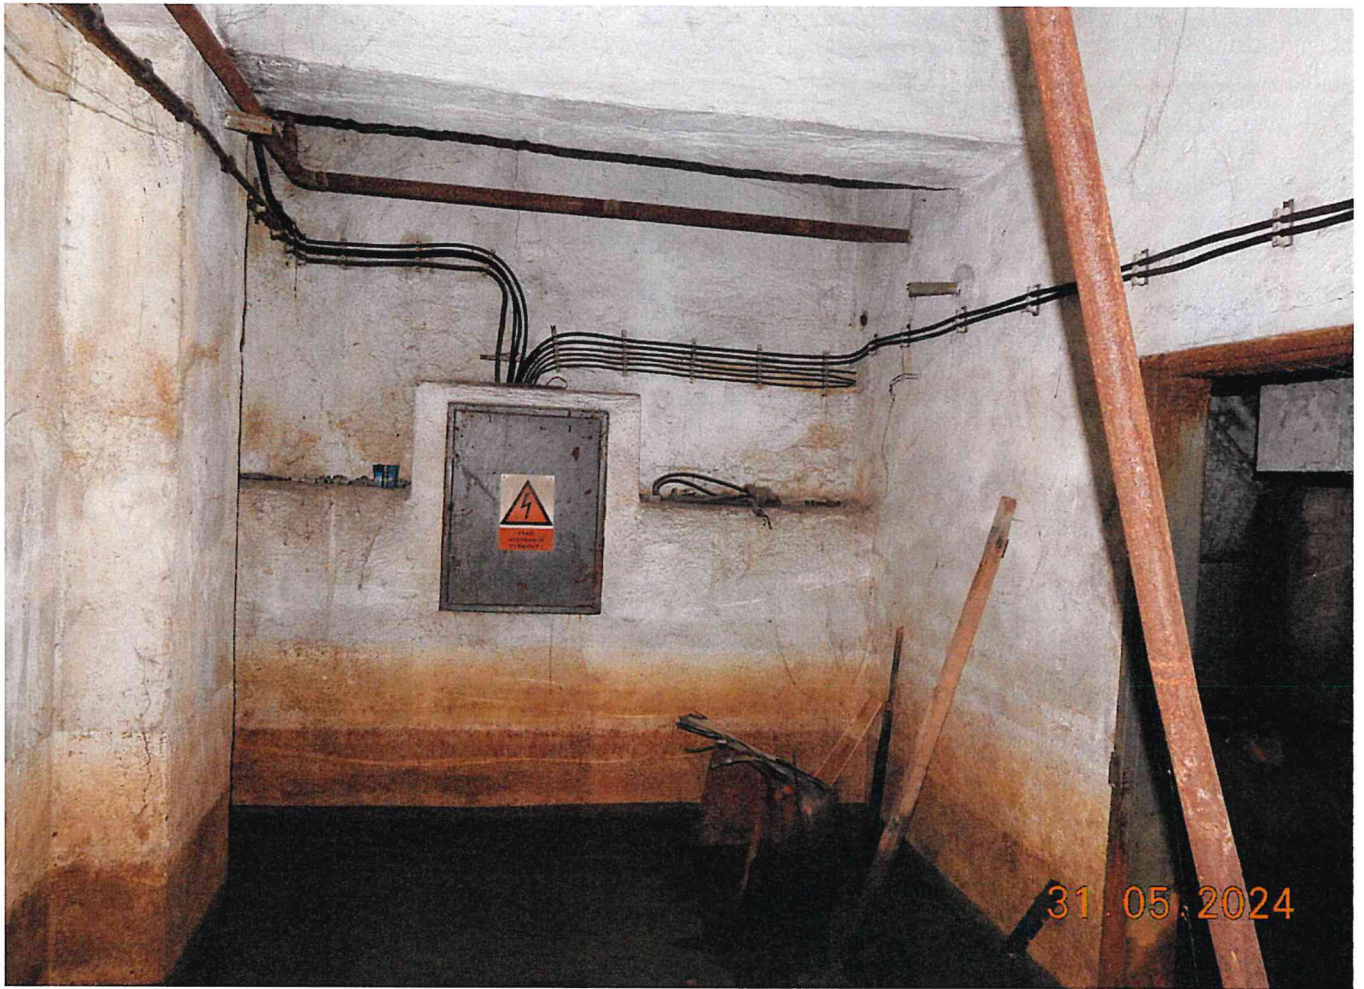
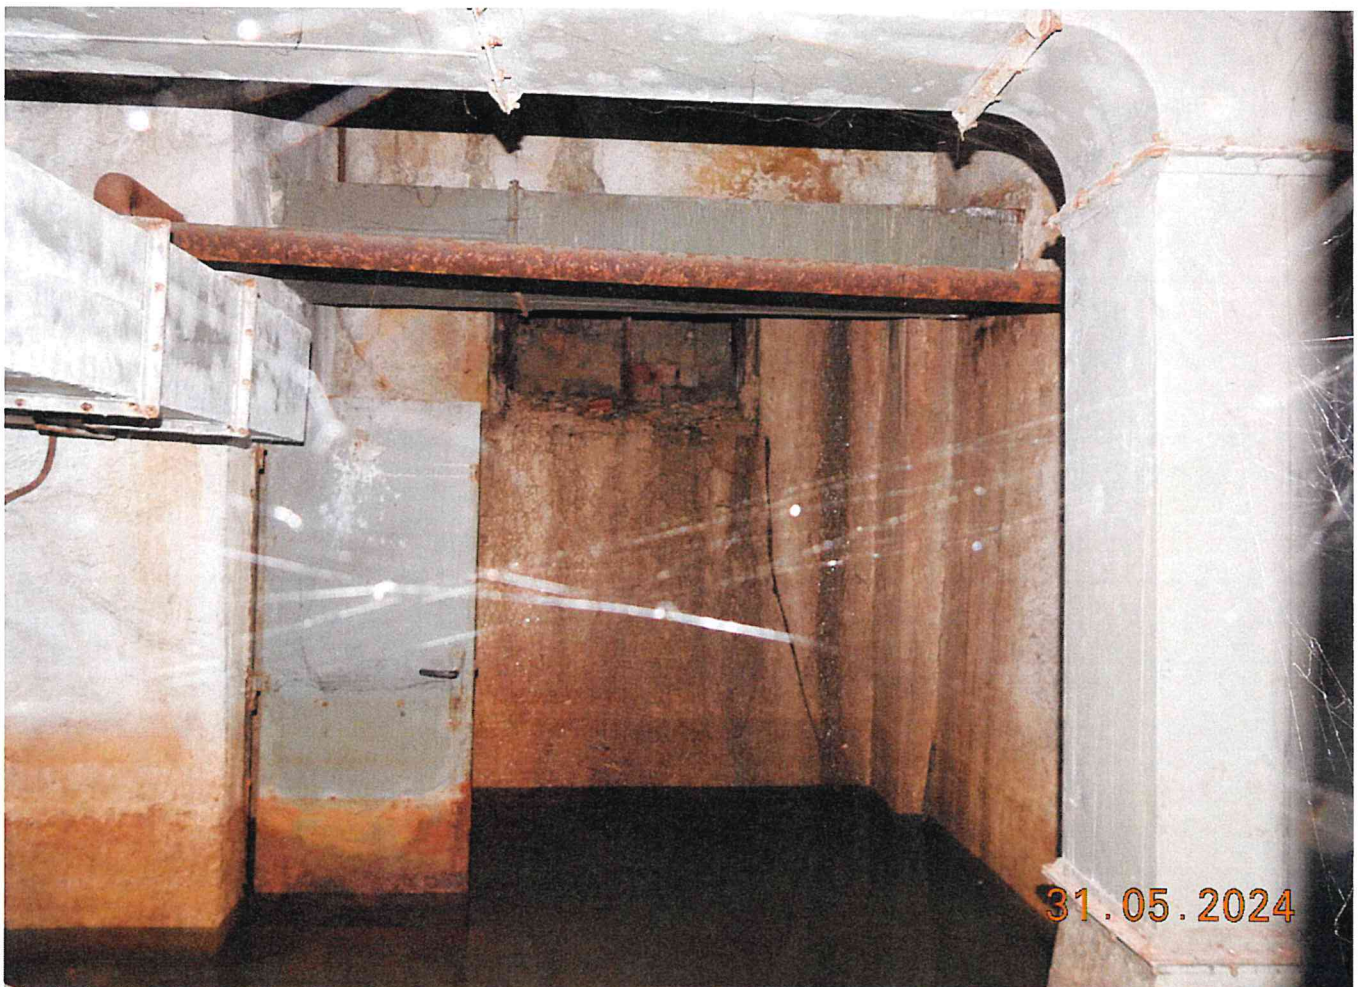
## **Vnitřní prostory krytu CO**

**Spodní líc stropů z prefabrikátů PZD**
